BITACORA ELECTRÓNICA DE OBRA

REGISTRO DE LA BITACORA Y FOTO DEL CUADERNO DE OBRA

OBRA: Mejoramiento de la Carretera OYON - AMBO TRAMO 2 DESVIO CERRO DE PASCO DESVIO CHACAYAN

TRAMO 2: Desde la progresiva Km. 181+000 a la progresiva Km. 230+000

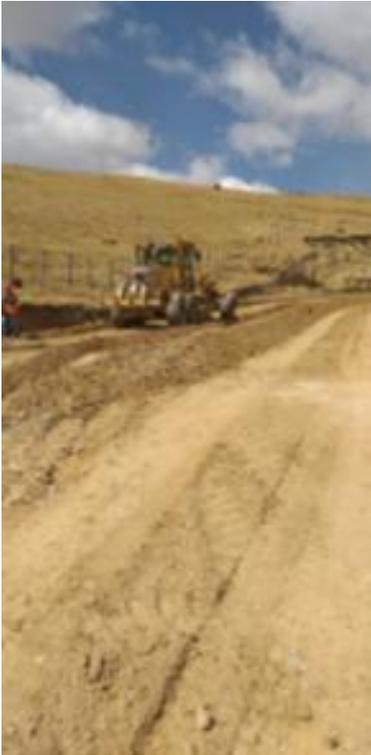
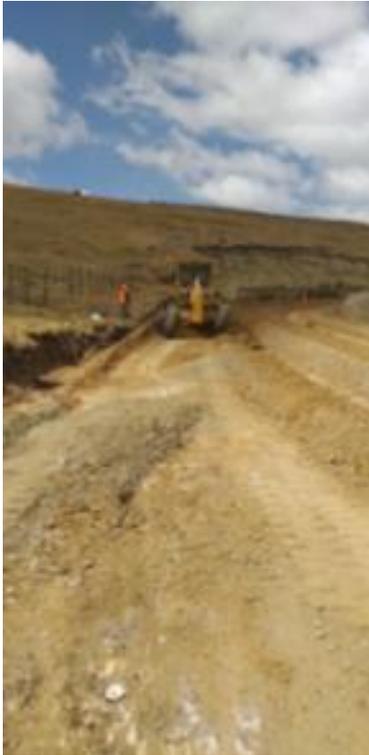
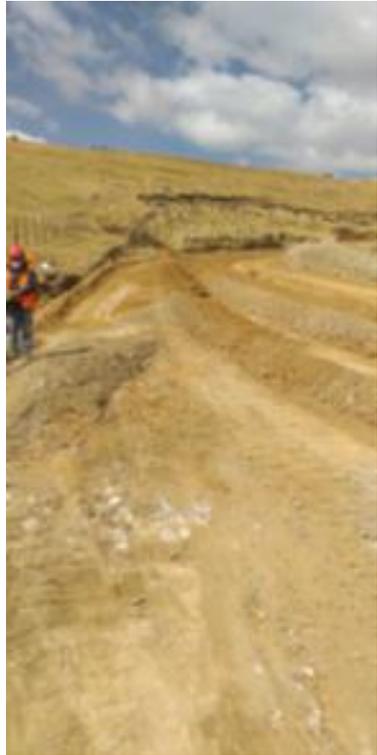
Actividades:
200.0 MOVIMIENTO DE TIERRAS, Partida 210.A CONFORMACIÓN DE TERRAPLÉN

CDescripcion_____:
En la progresiva Km. 181+060 a la 181+760 se esta ejecutando la conformación del terraplén a nivel de subrasante. Se utiliza una Motoniveladora, 1 compactadora de rodillos, 1 Camión Cisterna , 10 volquetes 1 capataz, 6 obreros 2 operadores y 11 choferes para este frente de trabajo.

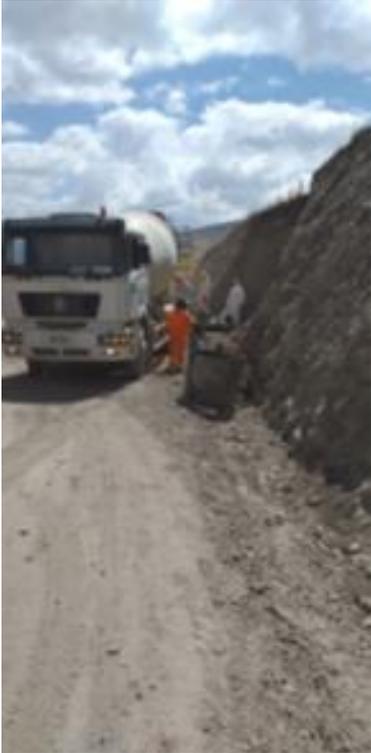
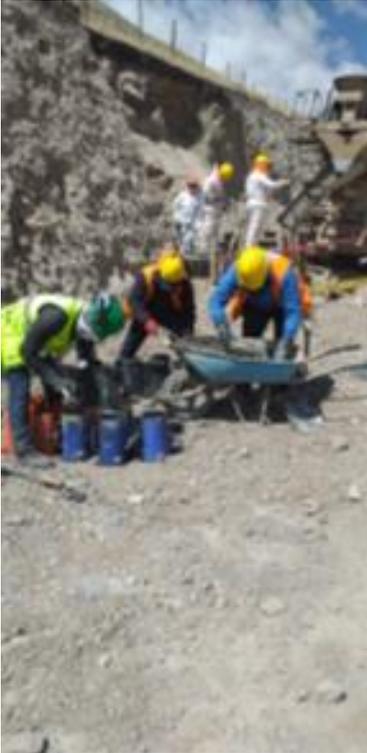
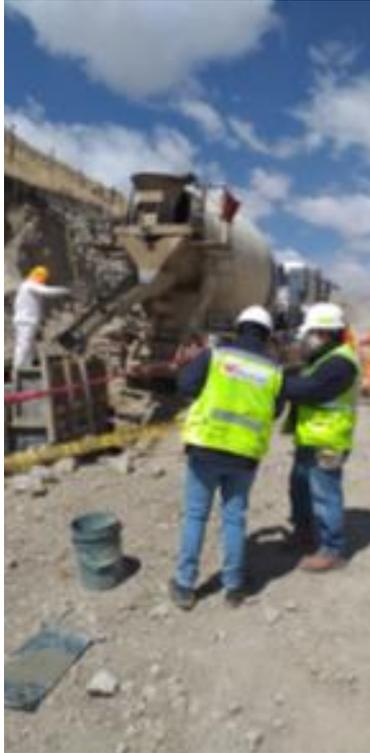
Actividades:
600.0 OBRAS DE ARTE Y DRENAJE; Partida 610.E CONCRETO CLASE E (F'c= 175 kg/ cm2)Se realiza el vaciado de concreto en cabezal de alcantarilla (ambos lados)
700.0 TRANSPORTES; Partida 700.F TRANSPORTE DE CONCRETO HIDRAULICO (Con Mixer) para d> 1 km.

CDescripcion _____:
En la progresiva KM. 187+510 se realiza el vaciado de concreto clase E de F'c= 175 kg/cm2 a los 28 días, en los aleros del cabezal de alcantarilla TMC de diámetro de 90 cms, Se utiliza 1 camion mezclador, 1 vibrador de concreto, 9 probetas cilíndricas para ensayos del concreto, el cono de Abrahams , 1 capataz, 1 operador de Mixer, 6 obreros. En el sitio se encuentran los especialistas de obras de arte y drenaje de la Supervisión y Contratista, tecnicos de laboratorio y control de calidad de la Supervisión.

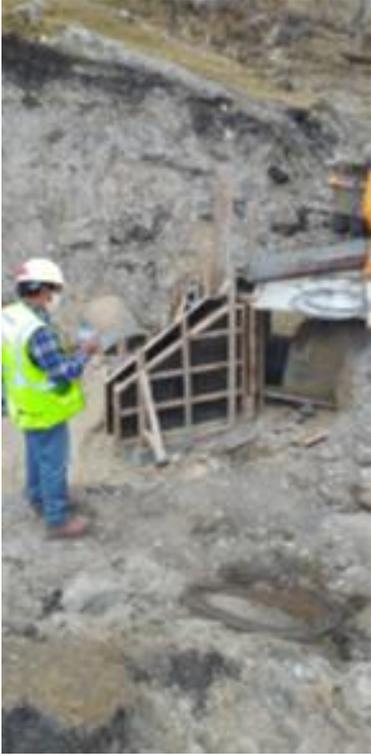
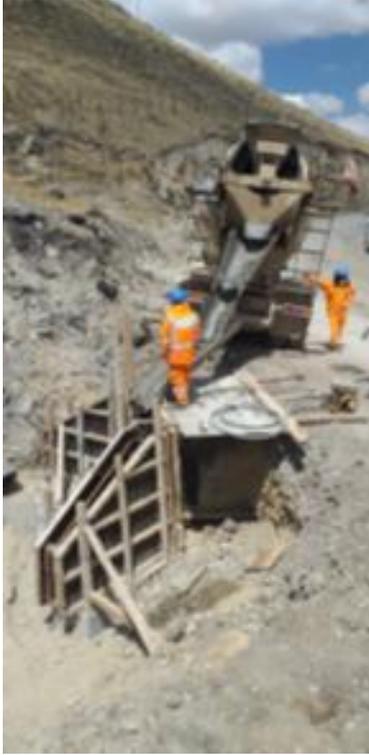
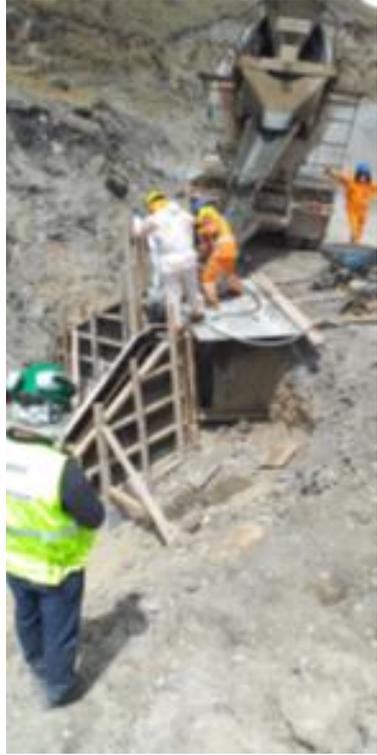
Actividades:
600.0 OBRAS DE ARTE Y DRENAJE; Partida 610.E CONCRETO CLASE E ($F'c = 175$ kg/ cm²) : Se realiza el vaciado del cabezal de concreto de entrada y salida.
700.0 TRANSPORTES; Partida 700.F TRANSPORTE DE CONCRETO HIDRAULICO (Con Mixer) para $d > 1$ km.

CDescripcion _____ :
En la progresiva Km. 187+ 735 se realiza el vaciado de los cabezales de las alcantarillas TMC de Diámetro 0.90 cms. (lado derecho e izquierdo) utilizan un Camion mezclador, 1 vibrador de concreto, 1cono de Abrahamsparticipan 1 capataz, 1

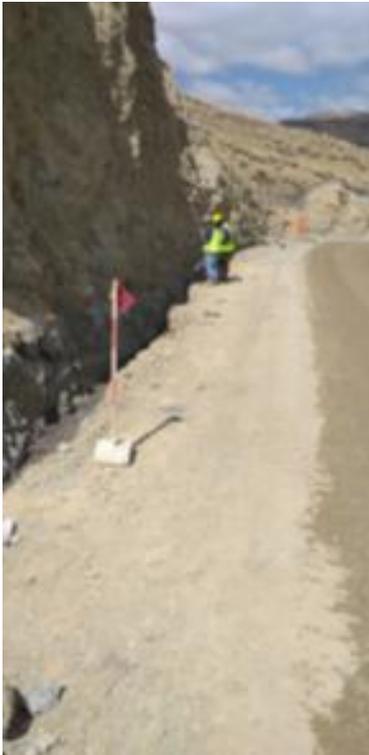
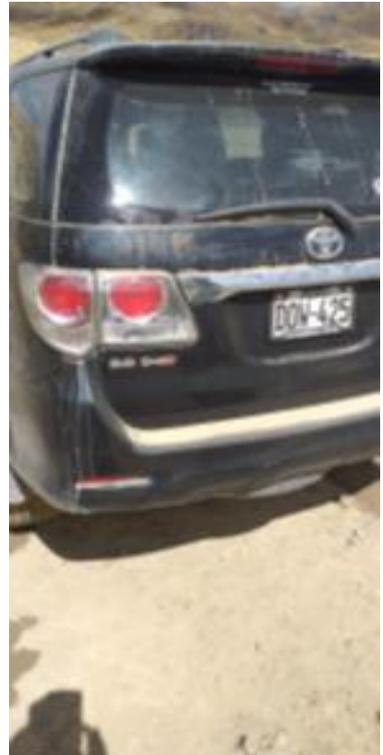
RECURSOS DE LA SUPERVISION: Se verifica los recursos de la Supervisión en campo

En progresiva 181+800 se verificó los equipos de la Supervisión en el Campo, cuando se realizaba la verificación de profundidades de la excavación para los subdrenes, una camioneta, equipos de topografía, prismas, nivel, estación total, miras y tripodes. 1 topografo, 2 ayudantes de topografía.

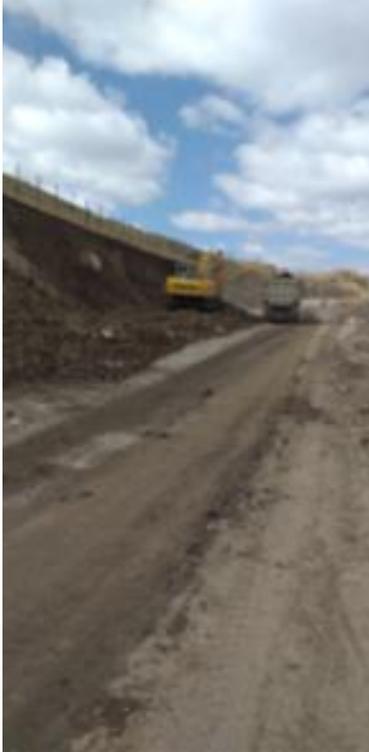
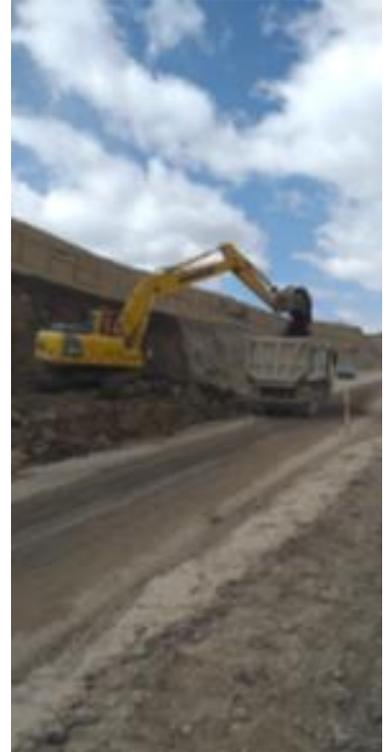
200 MOVIMIENTOS DE TIERRAS: Partidas 206.A REMOCIÓN DE DERRUMBES, Se realiza actividades de remoción de derrumbes, realizando la carga y transporte al DME del Km. 175

En la progresiva KM. 185+950 al 186+000 se realiza la remoción de derrumbes utilizando un equipo excavador de oruga para la carga y 4 volquetes para el transporte hacia el DME del KM. 175, se cuenta con un operador, 4 choferes, un capataz y el especialista de producción de la Contratista.
