## BITACORA ELECTRÓNICA DE OBRA

<b>Confirma Bitacora:</b>	<b>Nro Informe:</b>	<b>Fecha Informe:</b>	<b>Nombre De La Obra:</b>	<b>Personal Encargado:</b>
	93	14-08-2020	Carretera Patahuasi - Yauri - Sicuani, tramo: Negromayo-Yauri-San Genaro	R O M M E L C H A N C A RAMIREZ

Informe N° 93

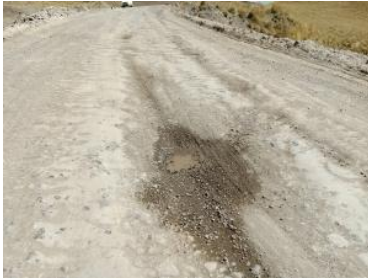
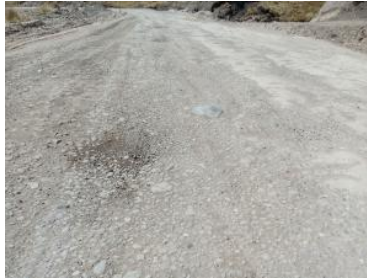
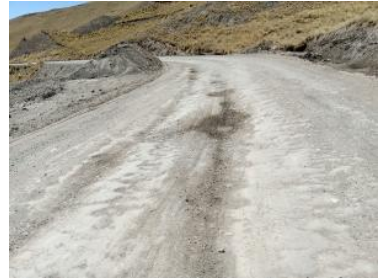
1

**Actividades:**  
Se observa las condiciones de vía.

Se observa que requiere mantenimiento de vía en el tramo Km 90+400 hasta Km 99+500 por encontrarse en pésimas condiciones, tramo I Negromayo - Yauri.

Se debe realizar el mantenimiento de vía cuando se reinicie la obra.

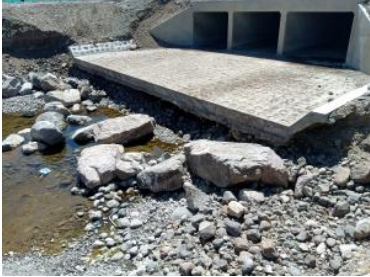
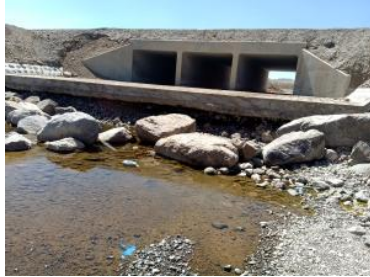
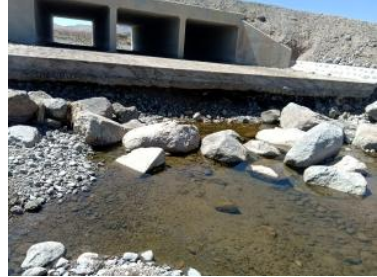
2

**Actividades:**  
Se observó las condiciones del puente del río Challutata.

**CDescripcion\_\_\_\_\_:**  
Se observo la losa de protección de la zapata en la salida del puente del río Challuta se requieres protección para evitar la socavación por la cantidad de caudal de agua que transcurre por el puente, Km 83+840 en el tramo I Negromayo -Tintaya.

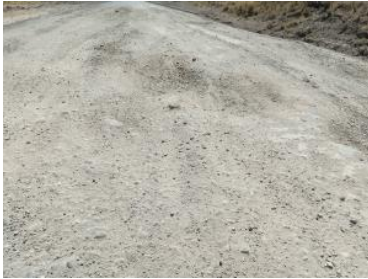
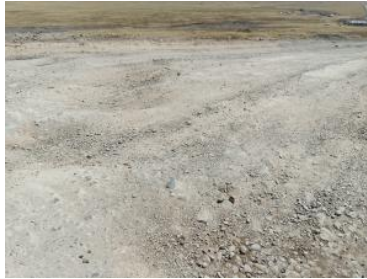
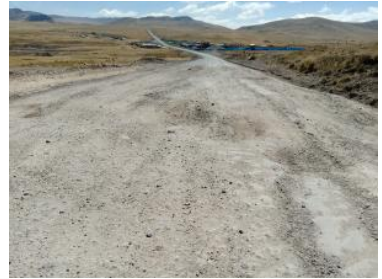
3

**Actividades:**  
 Se observa las condiciones de vía.

Se observo que se necesita realizar el mantenimiento de la vía Km 73+250 hasta 83+300, en dicho tramo hay mas críticos ( 78+600 al 78+800, 79+ 800 al 80+200 y 83+200 al 83+300 ), en el tramo I Negromayo - Tintaya.

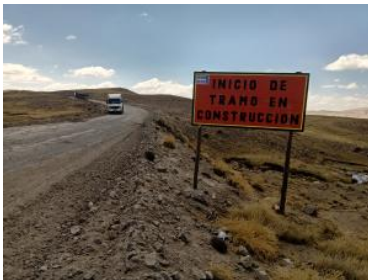
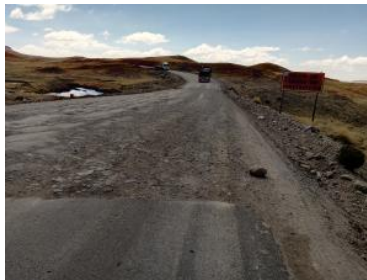
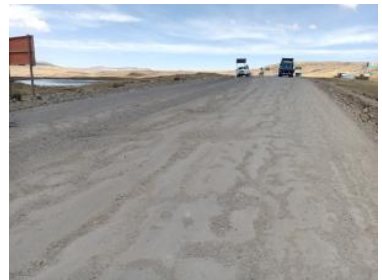
4

**Actividades:**  
 Inicio del tramo de la carretera.

Se observó las condiciones de carretera del inicio del tramo dela carretera 68+000 que requiere mantenimiento.

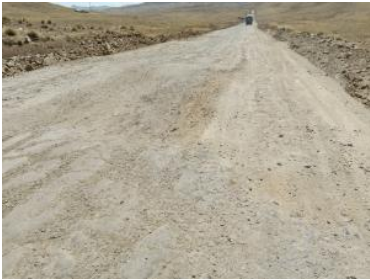
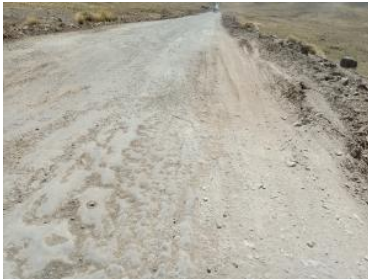
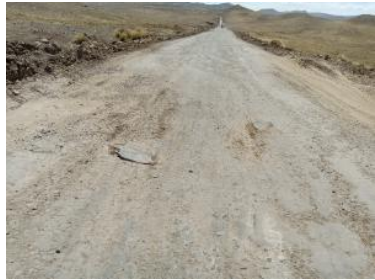
5

**Actividades:**  
68 a 71+400 mantenimiento de vía

**CDescripcion\_\_\_\_\_:**  
Se observo que se necesita realizar el mantenimiento de la vía Km 68+000 hasta 71+400, en el tramo I Negromayo - Tintaya.
