## BITACORA ELECTRÓNICA DE OBRA

Confir ma Bitaco ra:	Nro Inform e: 93	Fecha Informe: 14-08-2020	Nombre De La Obra: Carretera Patahuasi - Yauri - Sicuani, tramo: Negromayo- Yauri-San Genaro	Personal Encargado: R O M M E L C H A N C A RAMIREZ
-------------------------------	---------------------------	------------------------------	---	---

Informe N° 93

Panel Fotográfico de la Bitacora de Obras

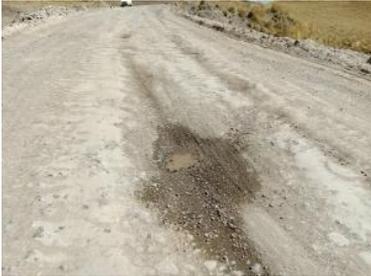
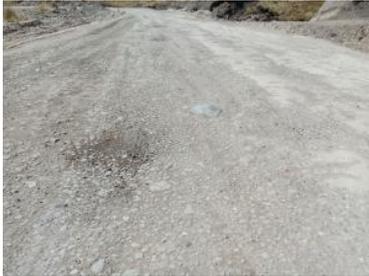
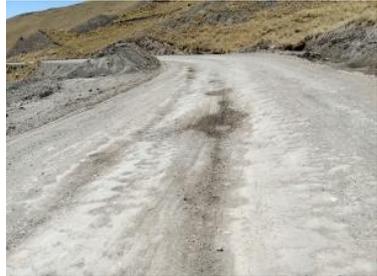
1

**Actividades:**  
Se observa las condiciones de vía.

**CDescripcion** \_\_\_\_\_ :  
Se observa que requiere mantenimiento de vía en el tramo Km 90+400 hasta Km 99+500 por encontrarse en pésimas condiciones, tramo I Negromayo - Yauri.

Se debe realizar el mantenimiento de vía cuando se reinicie la obra.

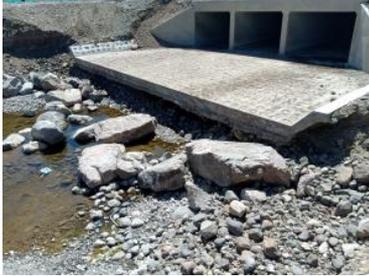
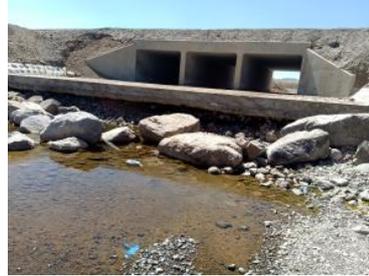
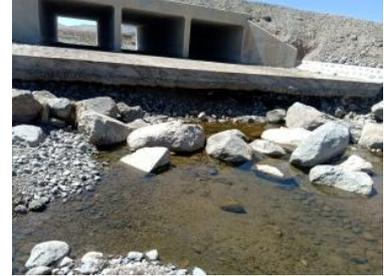
2

Se observó las condiciones del puente del río Challutata.

Se observo la losa de protección de la zapata en la salida del puente del río Challuta se requiere protección para evitar la socavación por la cantidad de caudal de agua que transcurre por el puente, Km 83+840 en el tramo I Negromayo -Tintaya.

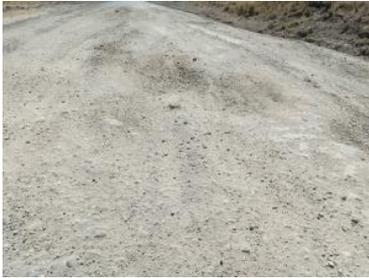
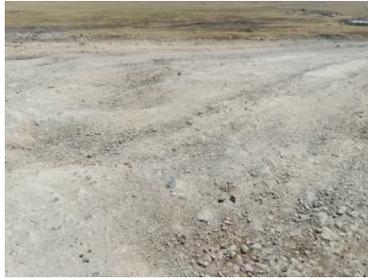
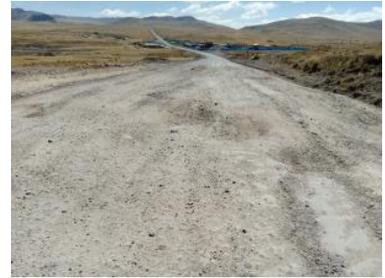
3

**Actividades:**  
 Se observa las condiciones de vía.

Se observo que se necesita realizar el mantenimiento de la vía Km 73+250 hasta 83+300, en dicho tramo hay mas críticos ( 78+600 al 78+800, 79+ 800 al 80+200 y 83+200 al 83+300 ), en el tramo I Negromayo - Tintaya.

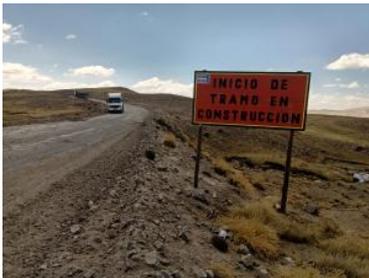
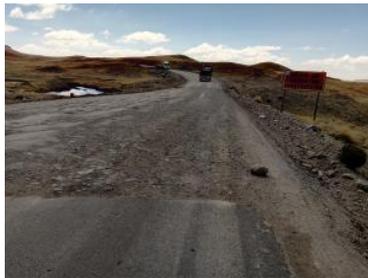
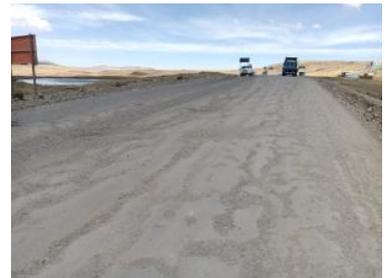
4

**Actividades:**  
 Inicio del tramo de la carretera.

Se observó las condiciones de carretera del inicio del tramo dela carretera 68+000 que requiere mantenimiento.

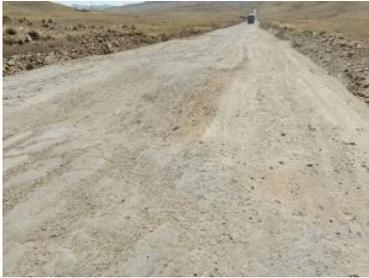
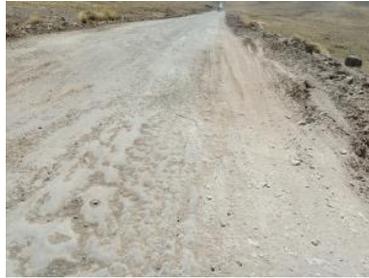
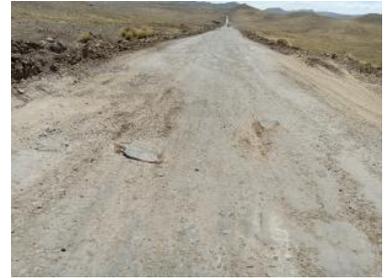
5

68 a 71+400 mantenimiento de vía

Se observo que se necesita realizar el mantenimiento de la vía Km 68+000 hasta 71+400, en el tramo I Negromayo - Tintaya.
