## BITACORA ELECTRÓNICA DE OBRA

<b>Confirma Bitacora:</b>	<b>Nro Informe:</b>	<b>Fecha Informe:</b>	<b>Nombre De La Obra:</b>	<b>Personal Encargado:</b>
	103	26-08-2020	Carretera Patahuasi - Yauri - Sicuani, tramo: Negromayo-Yauri-San Genaro	ROMMEL CHANCA RAMIREZ

Informe N° 103

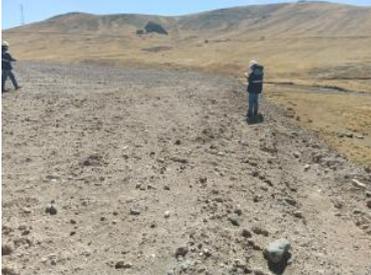
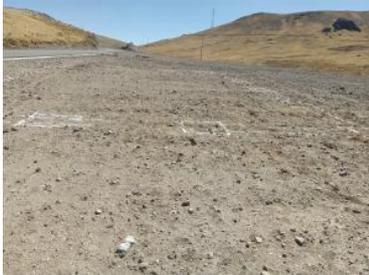
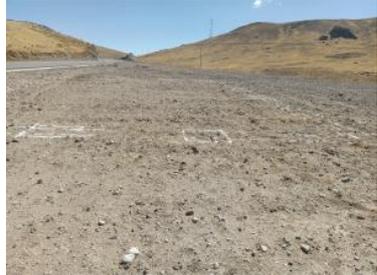
2

**Actividades:**  
Se observa las condiciones en que se encuentra DME en Km 86+750 en el tramo I Negromayo - Tintaya.

**CDescripcion\_\_\_\_\_:**  
En el recorrido por la obra junto con los especialistas de la supervisión se pudo verificar en el DME en Km 86+750 ya se debe realizar el cierre y entregar al propietario, se pudo notar que el DME ya esta marcado con yeso para la construcción de una vivienda, el contratista debe recomendarle al momento de entregar que el área no esta apto para construcción de vivienda porque es un relleno que no esta bien compactado.

Se recomienda al contratista los DME que se encuentran en tramos que ya están pavimentados se deben aplanar y conformar y luego realizar la entrega.

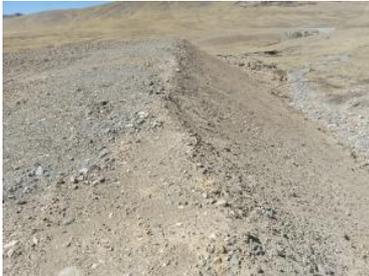
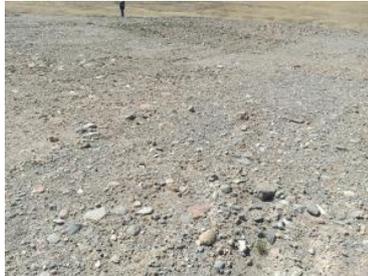
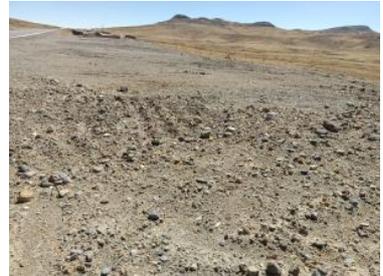
3

Se observa las condiciones en que se encuentra el DME Km 88+248 en el tramo I Negromayo - Tintaya.

En el recorrido junto con las especialista de la supervisión se pudo observar que el DME en KM 88+248 necesita nivelar, conformar y su respectivo compactación para luego entregar al propietario.

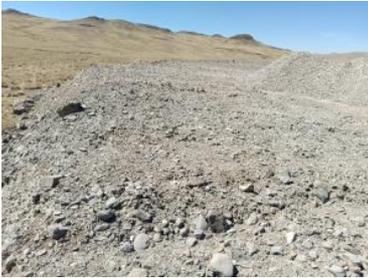
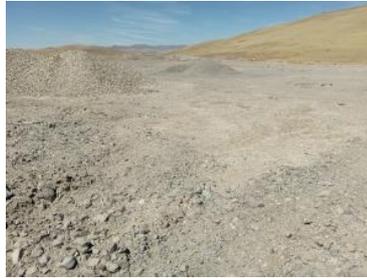
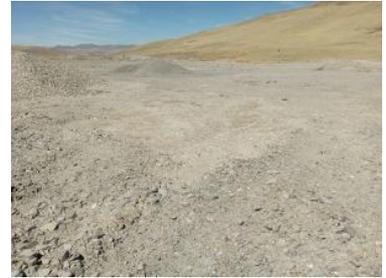
4

Se observa las condiciones en que se encuentra el DME Km 90+480 en el tramo I Negromayo - Tintaya.

En el recorrido junto con los especialistas de la supervisión se observa que se requiere una nivelación y adecuación del DME en el Km 90+480 en el tramo I Negromayo - Tintaya.

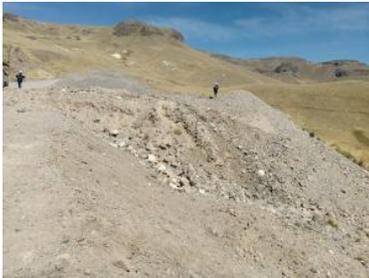
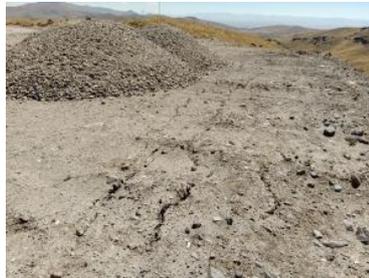
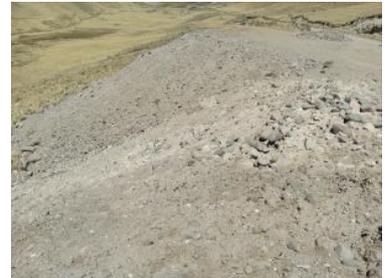
5

Se observo las condiciones en que se encuentra el DME Km 94+480 y Km 98+000 en el tramo I Negromayo - Tintaya.

En ele recorrido junto con los especialistas de la supervisión se observo que el DME Km 94+480 y Km 98+000 se encuentran sin conformar y compactar, también se puede notar que hay están abriendo brechas y/o fisuras, esto en la época de lluvia se puede deslizar afectando a las propiedad privada que se encuentra por debajo de DME.

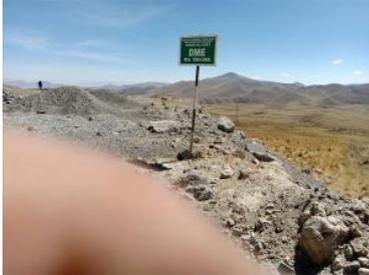
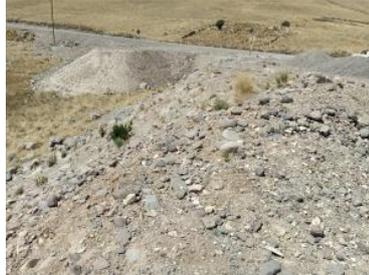
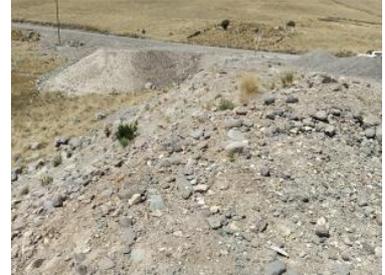
6

Se observo las condiciones en que se encuentra el DME en Km 100+260, Km 101+050, Km 102+570, Km 113+195 y Km 113+550 en el Tramo I Negromayo - Tintaya.

En el recorrido junto con los especialistas de la supervisión se observa que los DME que se encuentra en Km 100+260, Km 101+050, Km 102+570, Km 113+195 y Km 113+550, se debe conformar nivelar y cerrar los DME y entregar al propietario, porque hay reclamos por parte de ellos que ya necesitan usar las áreas destinados para DME y todo este tramo ya se encuentra asfaltada.
