BITACORA ELECTRÓNICA DE OBRA

Confirma Bitacora: Si
Nro Informe: 050
Fecha Informe: 26-08-2020
Nombre De La Obra: Carretera Moquegua - Omate - Arequipa Tramo: II km. 35 al km. 153.50
Personal Encargado: CUTIPA MONZON NESTOR ARNULFO

Asunto: REPORTE DEL MIÉRCOLES 26 DE AGOSTO DEL 2020

Panel Fotográfico de la Bitacora de Obras

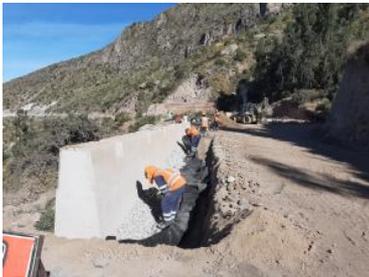
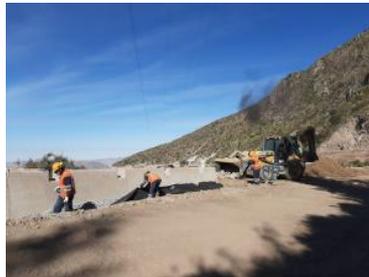
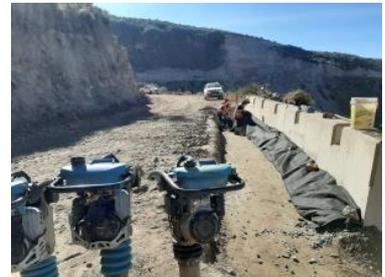
1

MCC KM 132+982 AL KM 132+997 L=15.00 M (PAO 08)

700 TRANSPORTES
700.B TRANSPORTE DE MATERIALES GRANULARES PARA DISTANCIAS MAYORES DE 1000 M
500 OBRAS DE ARTE Y DRENAJE
502.A RELLENO PARA ESTRUCTURAS

PERSONAL UTILIZADO (PISO) 01 JEFE GRUPO, 03 PEONES VIGÍA, 08 PEONES AYUDANTES
MAQUINARIA Y EQUIPO : 01 RETROEXCAVADORA, 01 VOLQUETES, 01 MINI RODILLO BERMERO, 05 VIBRO APISONADOR, 01 BUS, 01 CAMIONETA

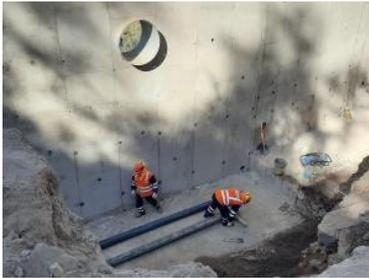
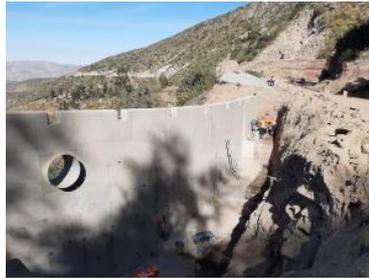
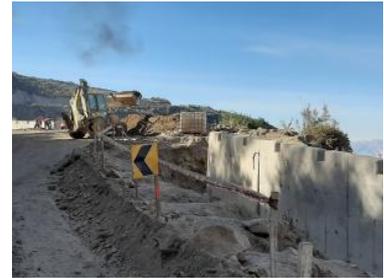
2

MCC-MCA-ALC UBICADO EN LA PROGRESIVA KM 133+027 AL KM 133+075

700.B TRANSPORTE DE MATERIALES GRANULARES PARA DISTANCIAS MAYORES DE 1000 M

502.A RELLENO PARA ESTRUCTURAS

514.B FILTRO DRENANTE

655.A JUNTA PARA MURO

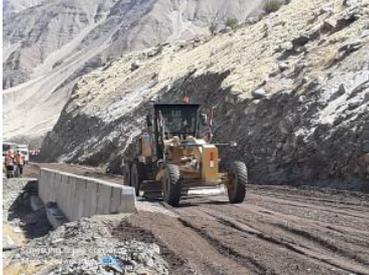
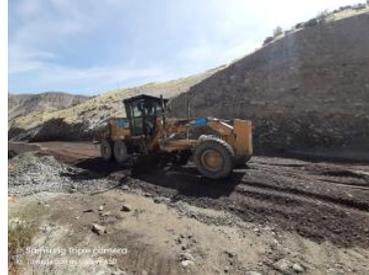
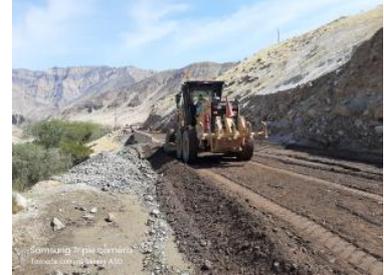
3

UBICACIÓN EN EL KM 92+320 MEJ. S.R P/C

207.A MEJORAMIENTO DE SUELOS CON MATERIAL DE CANTERA

PERSONAL UTILIZADO (PISO) : 01 JEFE GRUPO, 02 PEONES VIGÍA, 02 PEÓN AYUDANTE

MAQUINARIA Y EQUIPO 01 MOTONIVELADORA, 01 CAMIÓN CISTERNA, 01 RODILLO, 08 VOLQUETES

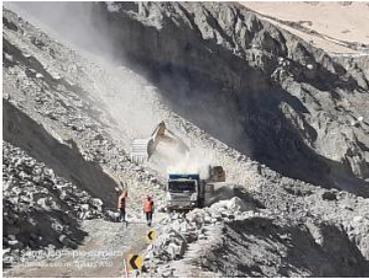
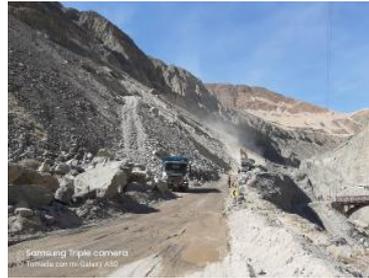
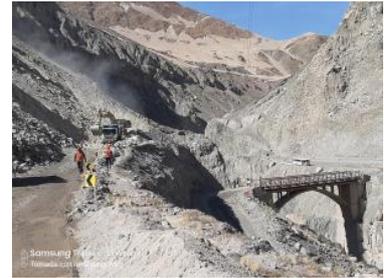
4

UBICACION KM 75+960

PUENTE EL CHORRO - MARGEN DERECHO

202.B3 EXCAVACIÓN EN MATERIAL SUELTO

PERSONAL UTILIZADO : 01 JEFE DE GRUPO, 02 PEÓN VIGÍA, 01 PEÓN AYUDANTE, 01 PEÓN CUADRADOR.

MAQUINARIA Y EQUIPO: 12 VOLQUETES, 01 EXCAVADORA, 01 TRACTOR, 01 BUS TRASLADO PERSONAL

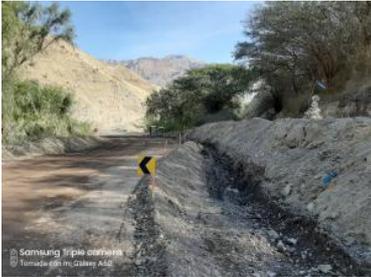
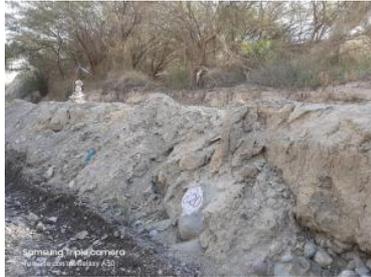
5

Actividades:
UBICACIÓN KM 89+760 AL KM 89+820

SE TIENE FILTRACIONES POR EL CANAL DE CONCRETO QUE SE TIENE EN LA PARTE SUPERIOR DEL LADO IZQUIERDO

ESTA ZONA ES PARA MEJORAMIENTO DE LA SUB RASANTE, NO SE PUEDE REALIZAR ESTA ACTIVIDAD YA QUE SE TIENE FILTRACIONES DE AGUA DE UN CANAL DE RIEGO.
ESTAS FILTRACIONES NO ESTÁN CONSIDERADAS EN MM NI PAO.

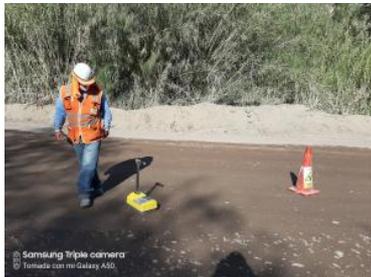
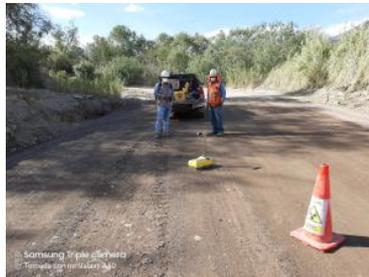
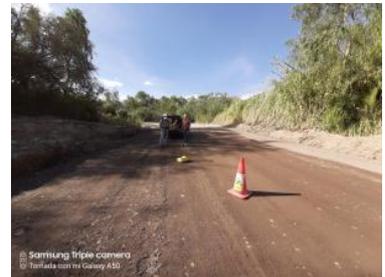
6

Actividades:
 UBICACIÓN KM 89+830

CDescripcion_____:
 CONTROL DE CALIDAD POR PARTE DE LA SUPERVISIÓN.
 DENSIMETRO NUCLEAR PARA EL PORCENTAJE DE COMPACTACIÓN.

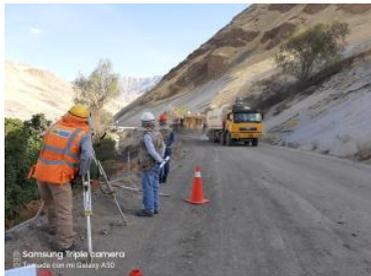
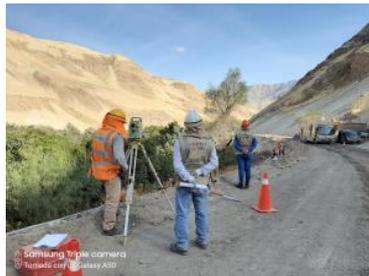
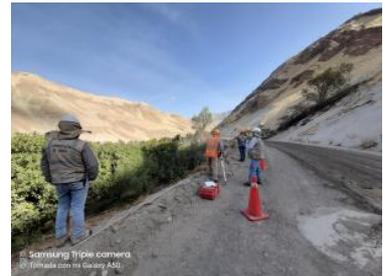
7

Actividades:
 UBICACIÓN KM 92+320

CDescripcion_____:
 TOPOGRAFÍA: CONTROL DE NIVELES Y SECCIONAMIENTO POR PARTE DE LA SUPERVISIÓN, DE TRAMOS DE MEJORAMIENTO Y BANQUETAS.
