BITACORA ELECTRÓNICA DE OBRA

Confirma Bitacora:	Nro Informe:	Fecha Informe:	Nombre De La Obra:	Personal Encargado:
	107	31-08-2020	Carretera Patahuasi - Yauri - Sicuani, tramo: Negromayo-Yauri-San Genaro	R O M M E L C H A N C A RAMIREZ

Informe N° 107

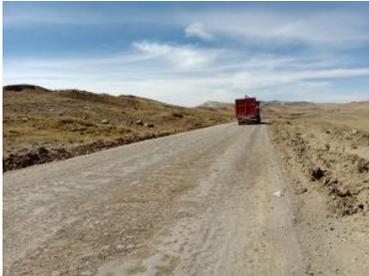
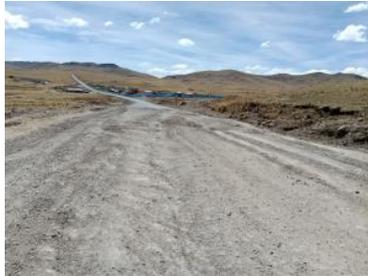
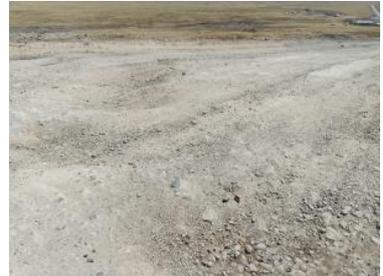
1

Se observa la pésima condición de la vía en el recorrido de la obra.

Se observa en el recorrido que se requiere mantenimiento de vía, Km 68+000 hasta 72+000, Km 66+000 hasta Km83+600, Km 90+400 hasta Km 100+500 en el tramo I Negromayo - Tintaya.

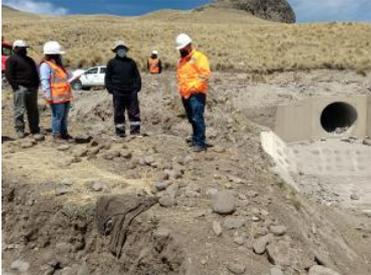
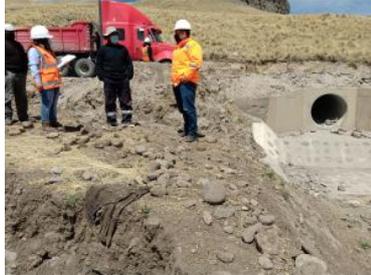
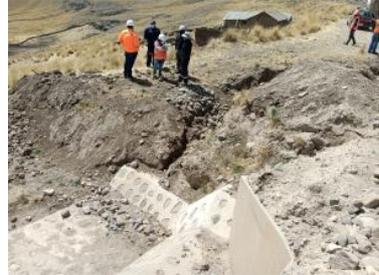
2

Actividades:
Se observa que los propietarios de terrenos afectados por la ejecución de la obra solicitan, puestos de trabajo.

CDescripcion_____:
Se observa que los propietarios de terrenos afectados por la ejecución de la obra solicitan, que sean considerados en la recepción de personal para la ejecución de la obra, de igual forma piden que se haga la mitigación haciendo la limpieza de los materiales solidos que afectaron su propiedad por el proceso constructivo de la obra, comprendidos Km 90+000 hasta 1000+000 en el tramo I Negromayo - Tintaya.

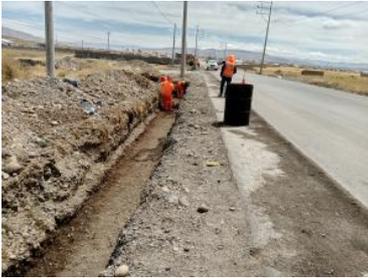
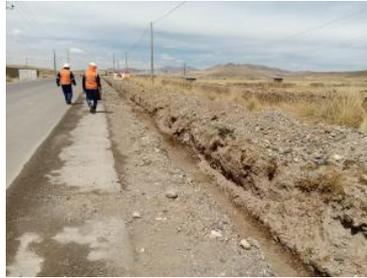
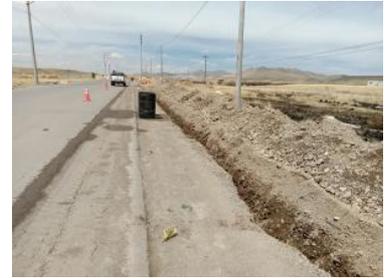
3

Se observa que esta realizando trabajos de replanteo topográfico de las obras de arte, en Km 134+461.29 al Km 134+561.29, Km136+540.29 al Km 136+585.50 y Km 139+955 al Km 140+177.35; en el tramo II Tinaya - Yauri.

Personal: 02 topógrafos, 06 ayudantes y personal técnica de la supervisión y contrata.
equipos: 02 estación total, 01 nivel de ingeniero y herramientas manuales.

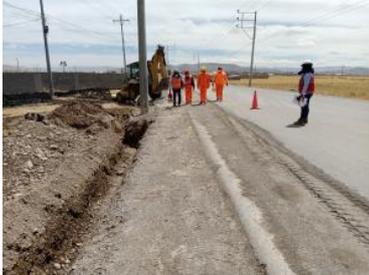
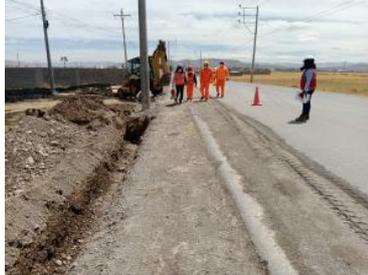
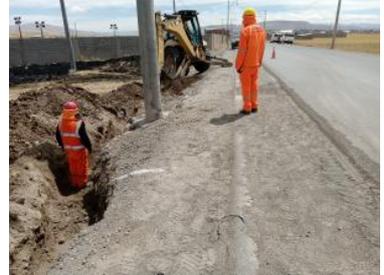
4

se observa que esta realizando la limpieza y excavación de zanja para el canal de evacuación de la salida de alcantarilla lado izquierdo de la vía, Km 134+640 al Km 134+760 en el tramo II Tintaya - Yauri.

Personal: 01 operador, 07 personal obrero y personal técnico de la supervisión y contrata.
Equipos: 01 retroexcavadora y herramientas manuales.

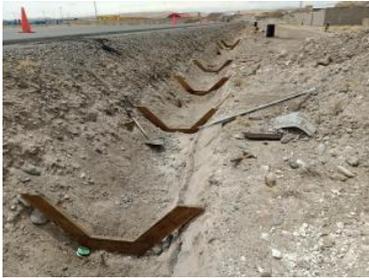
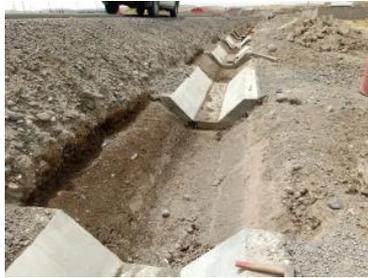
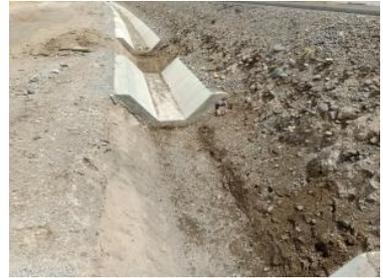
5

Se observa la limpieza, perfilado, relleno, compactado y encofrado de la cuneta lado derecho, Km 139+900 hasta 139+139+987.96 en el tramo II Tintaya - Yauri.

Personal: 03 operarios, 09 peones y personal técnico.
 Equipos: herramientas manuales.
