BITACORA ELECTRÓNICA DE OBRA

Confirma Bitacora: Si	Nro Informe: 22	Fecha Informe: 05-09-2020	Nombre De La Obra: Corredor vial Lima-Canta-Huayllay-Dv. Cochamarca-Emp. PE 3N Obras de Rehabilitación y Mejoramiento	Personal Encargado: LUZMILA GUERRA MOTTA
---------------------------------	---------------------------	-------------------------------------	---	--

SALDO DE OBRA: “MEJORAMIENTO, REHABILITACIÓN Y CONSERVACIÓN POR NIVELES DE SERVICIO DEL CORREDOR VIAL, LIMA – CANTA – HUAYLLAY – DV. COCHAMARCA – EMPALME PE 3N”

Panel Fotográfico de la Bitacora de Obras

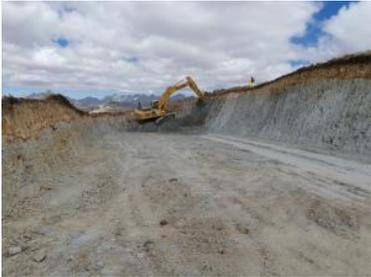
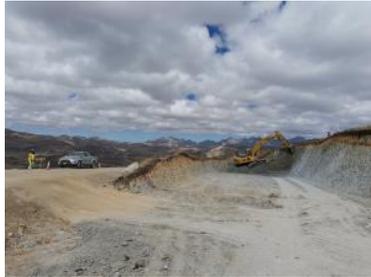
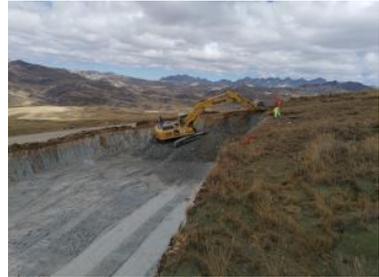
Actividades:
OBRAS INICIALES: TRAMO 2
PROGRESIVA: 75+500 a 75+440
01.01.02Movimiento de Tierras
01.01.02.05Excavación en Explanaciones en Material Común

Personal: 1 capataz, 1 controlador, 1 personal de piso, 2 vigías
Equipos: 1 excavadora sobre orugas, 2 volquetes.
Se toma conocimiento que el material excedente se transporta al DME ubicado en el km 77+500

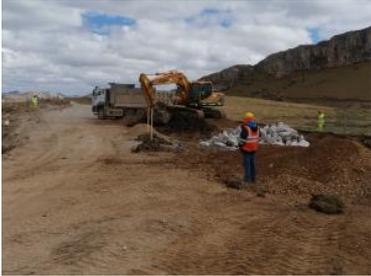
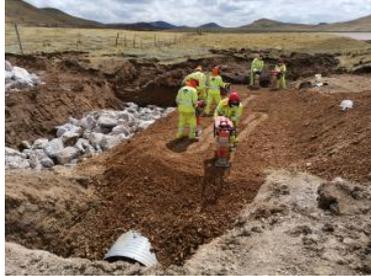
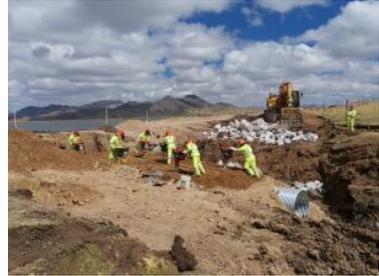
Actividades:
OBRAS INICIALES: TRAMO 2
PROGRESIVA: 84+818
01.01.06Obras de Arte
01.01.06.04Relleno para Estructuras
01.01.06.40Pedraplenes

Personal: 1 Capataz, 6 ayudantes, 1 oficial
Equipos: 1 excavadora sobre orugas, 1 volquete, con sus respectivos operadores.
Se viene realizando carguío de material producto de las excavaciones realizadas, las cuales son transportadas al DME ubicado en el km 85+000
En la alcantarilla existente (la cual es reemplazada por la alcantarilla TMC en construcción), se viene realizando la ejecución de un pedraplen.

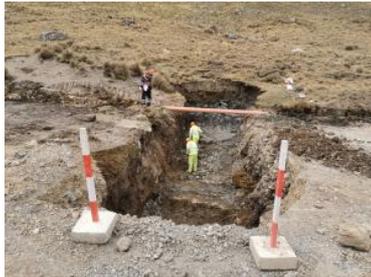
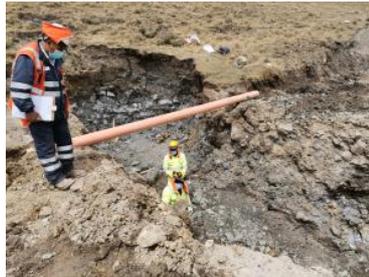
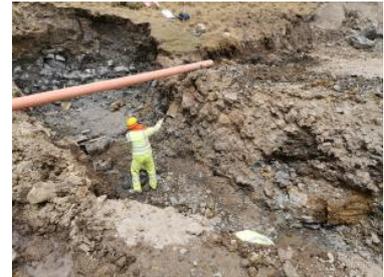
3

OBRAS INICIALES: TRAMO 2
PROGRESIVA: 55+335
01.01.06Obras de Arte
01.01.06.01Excavación No Clasificada para Estructuras

Personal: 1 Capataz, 2 ayudantes, 2 vigías
Equipos: ninguno

Se verifica que la altura de excavación al momento de la inspección es mayor a 2.00 m, sin embargo, el personal viene realizando actividades de limpieza de fondo para alcantarilla retirando el material de forma manual
