BITACORA ELECTRÓNICA DE OBRA

Confirma Bitacora: Si	Nro Informe: 26	Fecha Informe: 10-09-2020	Nombre De La Obra: Corredor vial Lima-Canta-Huayllay-Dv. Cochamarca-Emp. PE 3N Obras de Rehabilitación y Mejoramiento	Personal Encargado: LUZMILA GUERRA MOTTA
---------------------------------	---------------------------	-------------------------------------	---	--

SALDO DE OBRA: “MEJORAMIENTO, REHABILITACIÓN Y CONSERVACIÓN POR NIVELES DE SERVICIO DEL CORREDOR VIAL, LIMA – CANTA – HUAYLLAY – DV. COCHAMARCA – EMPALME PE 3N”

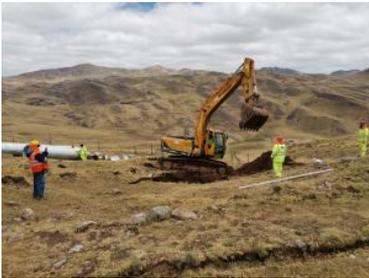
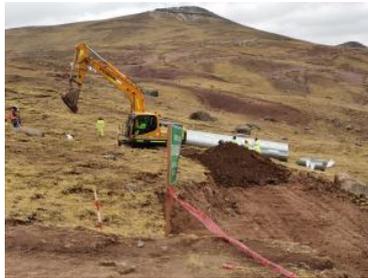
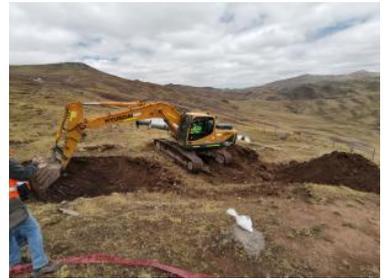
OBRAS INICIALES: TRAMO 2
 PROGRESIVA: 92+335
 01.01.06Obras de Arte
 01.01.06.01Excavación No Clasificada para Estructuras

Personal: 1 Capataz, 1 ayudantes, 1 oficial
 Equipos: 1 excavadora sobre orugas.
 Se verifica que el material producto de excavaciones sse viene acumulando a los lados de la alcantarilla en ejecución.

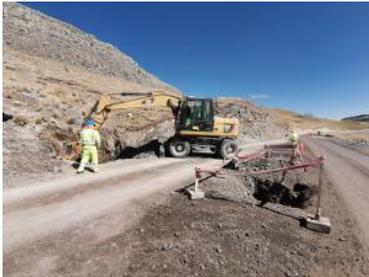
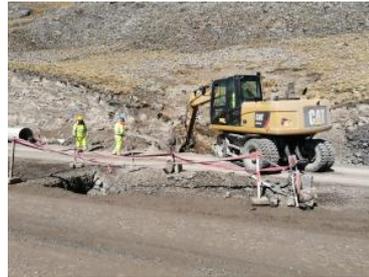
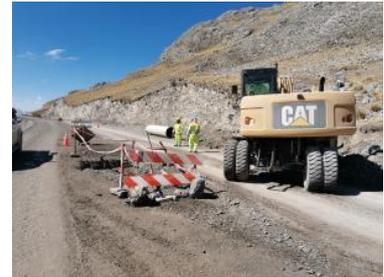
PROGRESIVA: 43+918

Personal: 1 Capataz, 2 ayudantes, 2 vigías

Equipos: 1 excavadora sobre neumáticos con pala y martillo picador intercambiable con operador

Se verifica que el material producto de excavaciones se viene acumulando a los lados de la alcantarilla en ejecución.

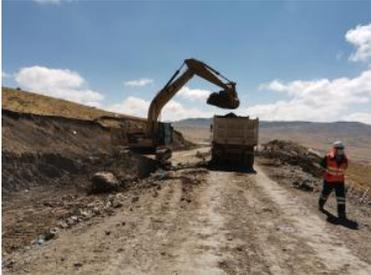
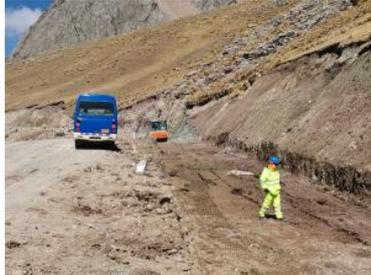
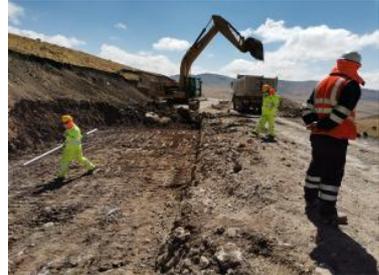
CDescripcion_____:
Personal: 1 capataz, 2 ayudante, 2 vigía
Equipos: 1 excavadora sobre orugas, 1 rodillo y 4 volquetes con sus respectivos operadores
Se toma conocimiento que el material es transportado al DME ubicado en el km 55+800

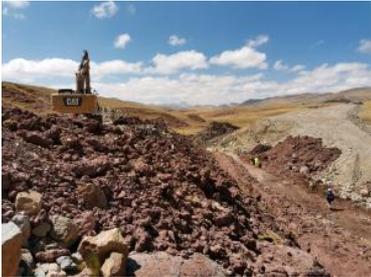
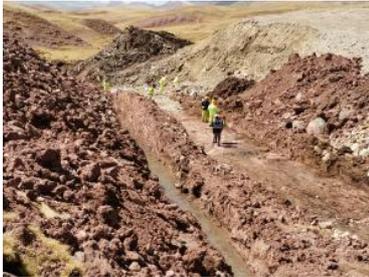
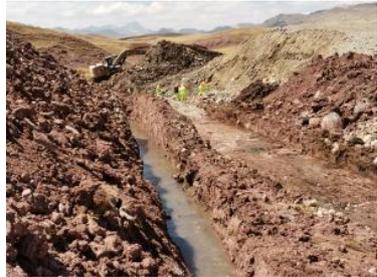
Actividades:
OBRAS INICIALES: TRAMO 2
PROGRESIVA: km 58+261
01.01.06Obras de Arte
01.01.06.01Excavación No Clasificada para Estructuras

Personal: 1 Capataz, 6 ayudantes
Equipos: 1 excavadora sobre oruga con operador
Se verifica que el material producto de excavaciones se viene acumulando a los lados de la alcantarilla en ejecución.
