BITACORA ELECTRÓNICA DE OBRA

Confirma Bitacora: Si
Nro Informe: 27
Fecha Informe: 11-09-2020
Nombre De La Obra: Corredor vial Lima-Canta-Huayllay-Dv. Cochamarca-Emp. PE 3N Obras de Rehabilitación y Mejoramiento
Personal Encargado: LUZMILA GUERRA MOTTA

SALDO DE OBRA: “MEJORAMIENTO, REHABILITACIÓN Y CONSERVACIÓN POR NIVELES DE SERVICIO DEL CORREDOR VIAL, LIMA – CANTA – HUAYLLAY – DV. COCHAMARCA – EMPALME PE 3N”

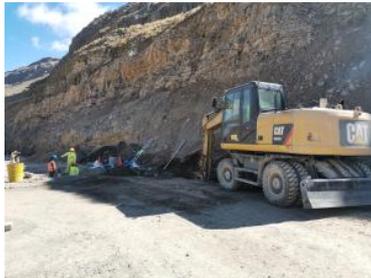
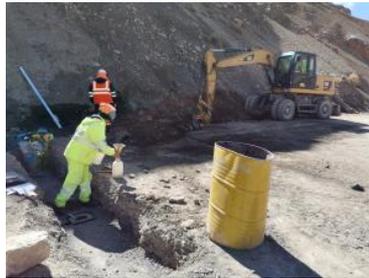
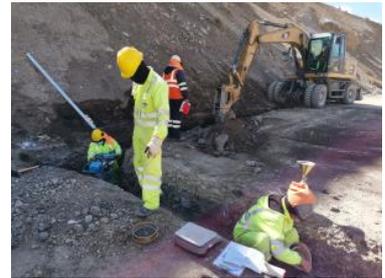
OBRAS INICIALES: TRAMO 2
PROGRESIVA: km 45+520 a km 45+590
01.01.06Obras de Arte
01.01.06.01Excavación No Clasificada para Estructuras
01.01.06.04Relleno para Estructuras
01.01.06.18Subdrén Profundo
01.01.06.19Subdrén de Descarga

1 Personal: 1 capataz, 1 oficial, 4 peón, 1 ayudante, 2 vigías
Equipos: 1 martillo hidráulico sobre neumáticos con operador, 1 vibro pisón
Se verifica la ejecución de los controles de calidad correspondientes, por parte de personal técnico del Consorcio Supervisor
El material excedente producto de excavaciones se viene acumulando a los lados de la alcantarilla en proceso de ejecución.

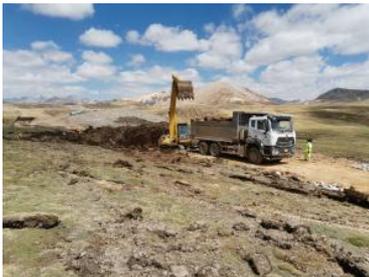
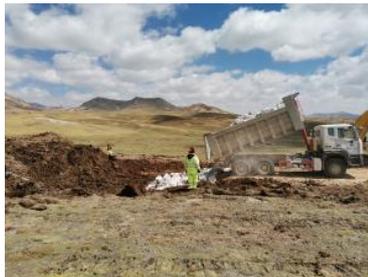
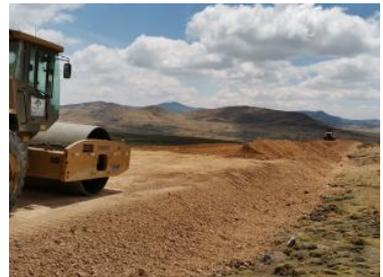
Personal: 1 Capataz, 2 ayudante, 1 vigías
 Equipos: 1 excavadora sobre oruga, 1 motoniveladora, 3 volquetes, con sus respectivos operadores
 El material excedente producto de excavaciones se transporta al DME ubicado en el km 77+500
 El material para el Pedraplen (piedras grandes) es transportado de la cantera ubicada en el km 82+600
 El material granular es transportado de la cantera volcán 1, en el km 77+000 aproximadamente.

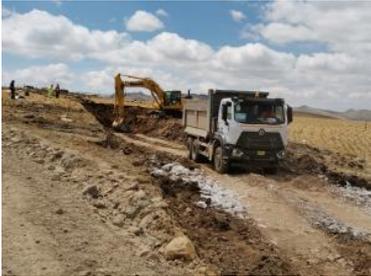
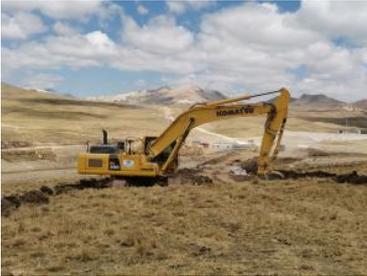
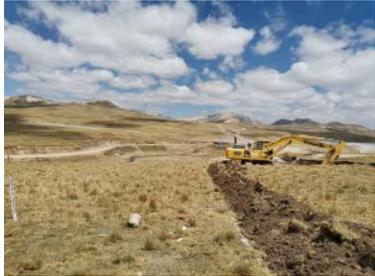
Personal: 1 capataz, 1 ayudante, 2 vigías
 Equipos: 1 excavadora sobre oruga, 4 volquetes, con sus respectivos operadores.
 El material excedente producto de las excavaciones se transporta al DME ubicada en el km 77+500

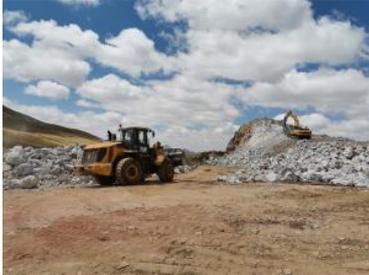
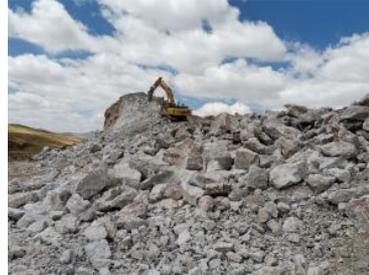
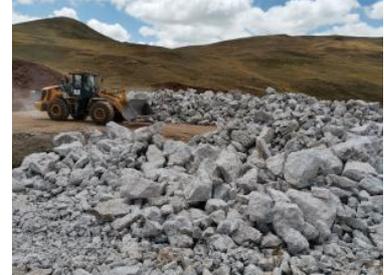
OBRAS INICIALES: TRAMO 2
PROGRESIVA: 82+600
Cantera: producción de piedra grande

Equipos: 1 cargador frontal, 1 martillo hidráulico sobre oruga con sus respectivos operadores.

No cuenta con ningún tipo de señalización provisional

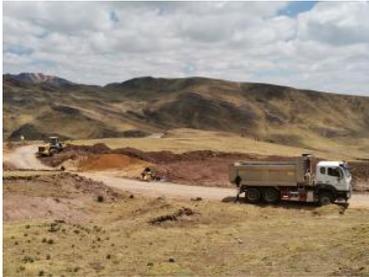
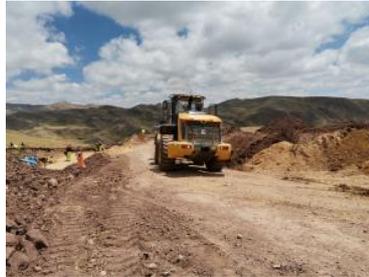
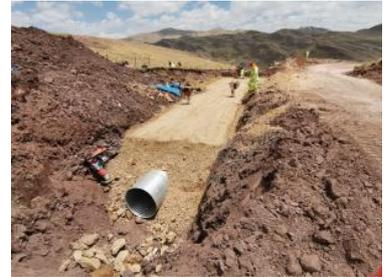
Actividades:
OBRAS INICIALES: TRAMO 2
PROGRESIVA: 92+455
01.01.06Obras de Arte
01.01.06.04Relleno para Estructuras

Personal: 5 ayudantes, 2 vigías
Equipos: 1 cargador frontal, 1 volquete, con sus respectivos operadores, 5 vibro pisón.
El material para relleno de estructuras es transportado de la cantera volcán 1, ubicado en el km 77+000
