BITACORA ELECTRÓNICA DE OBRA

Confirma Bitacora: Si	Nro Informe: Report0034oyon2.pdf	Fecha Informe: 11-09-2020	Nombre De La Obra: Carretera Oyon- Ambo, Tramo II: Dv. Cerro de Pasco- Dv. Chacayan	Personal Encargado: BORIS WALTER AYLLÓN CARCELÉN
---------------------------------	--	-------------------------------------	---	--

NUMERO DE INFORME : 0034
CONTRATO DE OBRA: No. 167-2018-MTC/ 20.2 de fecha 20/12/2018- Con precios de Octubre del 2017
EMPRESA CONTRATISTA: CONSORCIO CARRETERO DEL PERU (CHINA GEZHOUBA GROUP COMPANY LIMITED SUCURSAL DEL PERU Y EIVI S.AC.)
OBRA: Mejoramiento de la Carretera OYON - AMBO TRAMO 2 DESVIO CERRO DE PASCO DESVIO CHACAYAN
TRAMO 2 progresiva km. 181+000 a la progresiva km. 230+000
Visita de monitoreo desde la progresiva 214+500 hasta la progresiva 280+000 (Ambo tramo 3) y visita de reunión en la Municipalidad de Ambo

Panel Fotográfico de la Bitacora de Obras

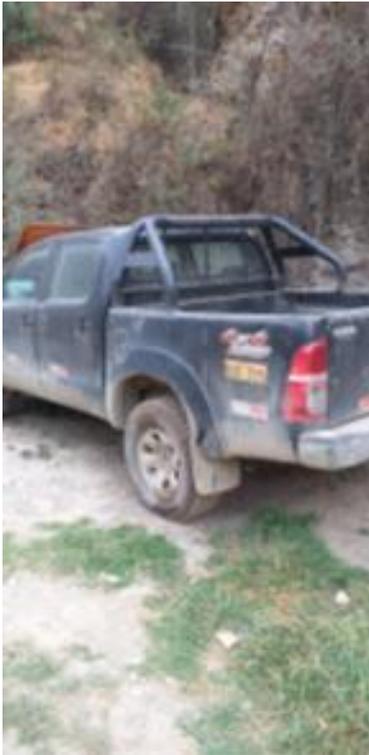
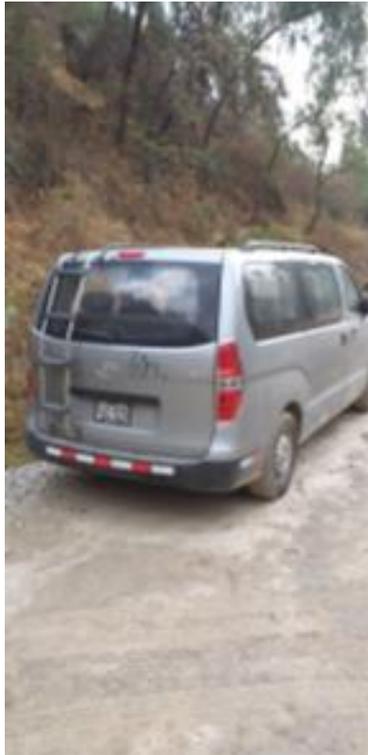
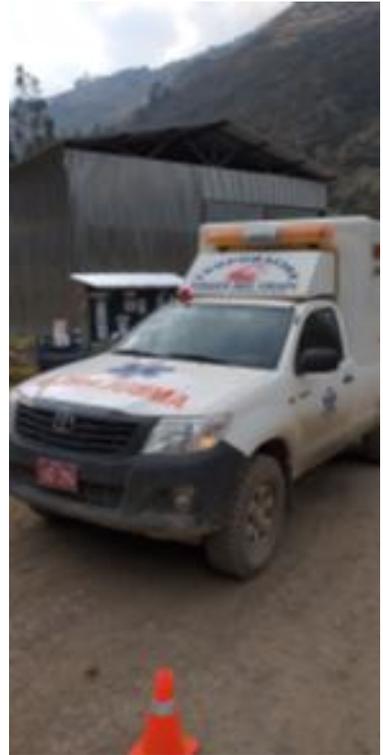
PROGRESIVA 219+300

VISITA A ZONAS AUXILIARES DEL CONTRATISTA: Visita al campamento y planta de concreto No. 2 del Contratista para la verificación de recursos para la prevención COVID-19

En la progresiva KM. 219+300 se realiza la verificación de los recursos existentes dentro del campamento del contratista para la prevención del COVID-19. La empresa Contratista cuenta con 2 camionetas 4x4 , 2 custer de 24 puestos y 2 camioneta van de 12 puestos como recursos adicionales para prevención al COVID1 9, ademas cuenta con dos ambulancias, que trabajan una en horario diurno y otra en el horario nocturno.

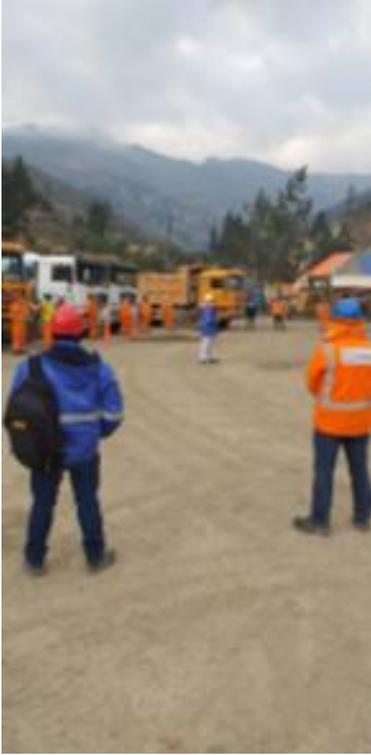
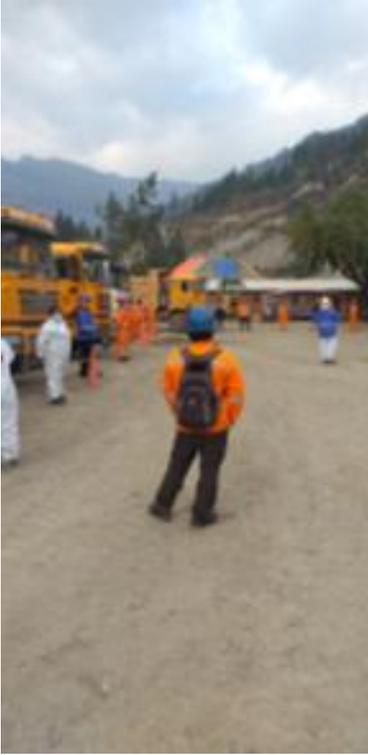
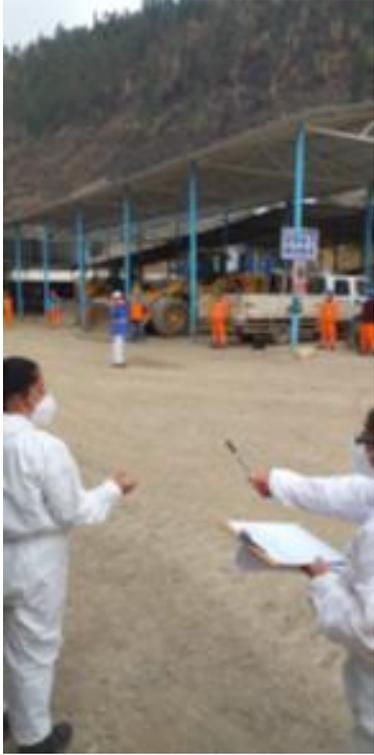
Actividades:
PROGRESIVA 219+300
CAMPAÑA DE CAPACITACIÓN CONTRA EL COVID-19: Se verifica que en primeras horas de la mañana se reúne al personal y se le da un adiestramiento de prevención contra el COVID-19

CDescripcion _____:
En la progresiva km. 219+300 dentro de las instalaciones, se realiza una reunion de capacitación al personal, de prevención y control del COVID-19, donde se recomienda el distanciamiento social, como lavarse las manos, etc.

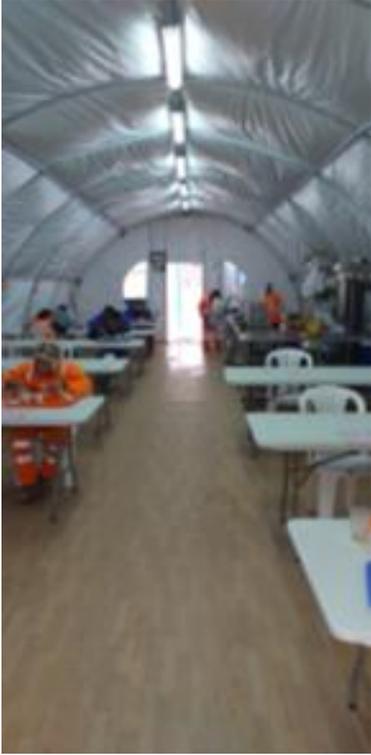
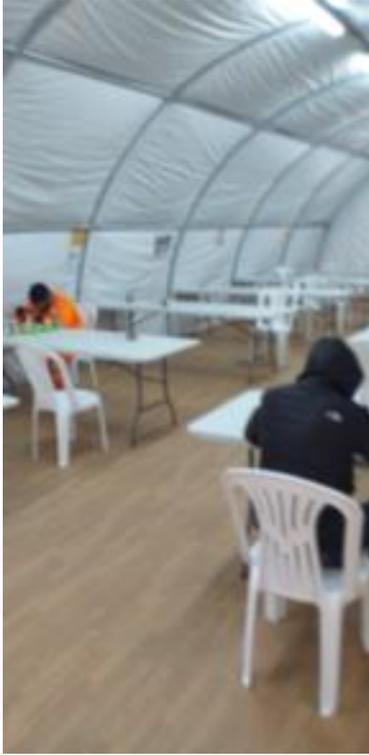
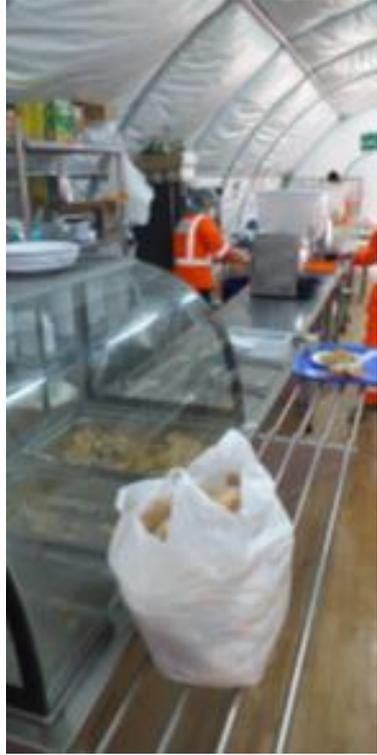
Actividades:
PROGRESIVA 219+300
VISITA A LOS COMEDORES DE LA CONTRATISTA: Se realiza visita de verificación en los comedores de la Contratista , ubicado dentro del campamento y planta de concreto

CDescripcion _____:
Se realiza la visita a los comedores de la Contratista, ubicado dentro del campamento y planta de concreto No. 2, donde se verifica que se le da el desayuno en las mañanas, Se verifica el acatamiento del distanciamiento social. en este comedor se da desayuno, almuerzo y cena para 160 trabajadores.

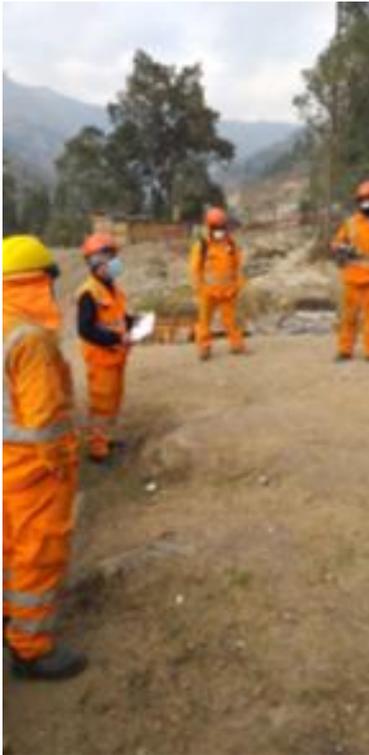
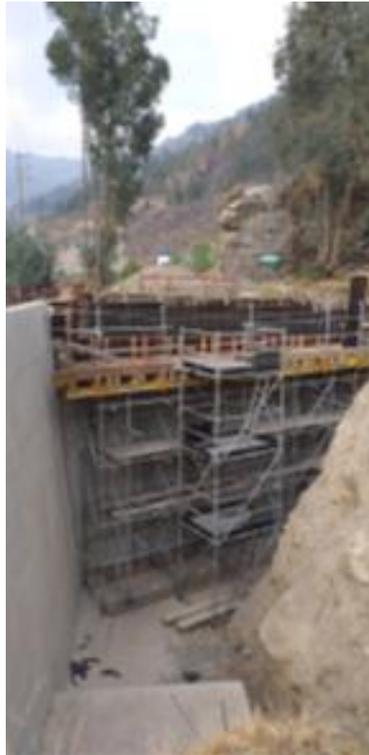
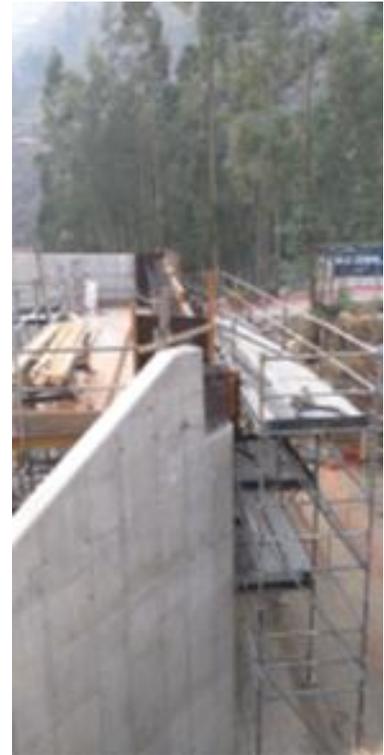
PROGRESIVA KM. 219+750
1000.0 PUENTES MENORES : 1000.3 ESTRIBOS: Partida 612.A1 ENCOFRADO Y DESENCOFRADO EN SECO; Partida 615-A ACERO DE REFUERZO fY= 4200 KG/CM2 :En el Puente Ciprés se realiza el encofrado y acero de refuerzo para la construcción de ménsulas.

En la progresiva km. 219+750 se realiza el encofrado y colocación de acero de refuerzo para la construcción de mensulas en el área de los estribos del puente Ciprez. Trabajan 1 capataz, 1 Especialista en SST, 8 obreros . En las mañanas antes de iniciar las labores se realiza una charla de seguridad, prevención y control del COVID -19.

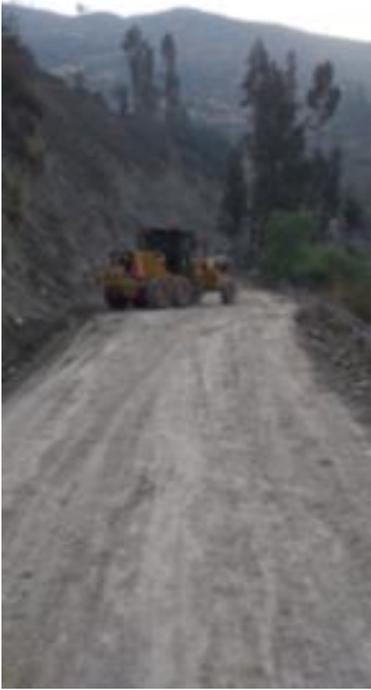
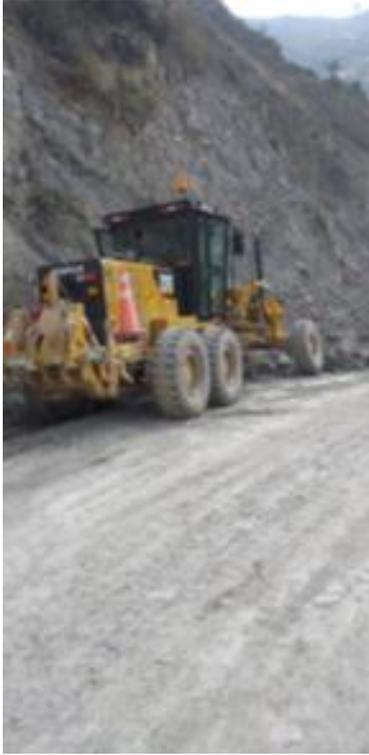
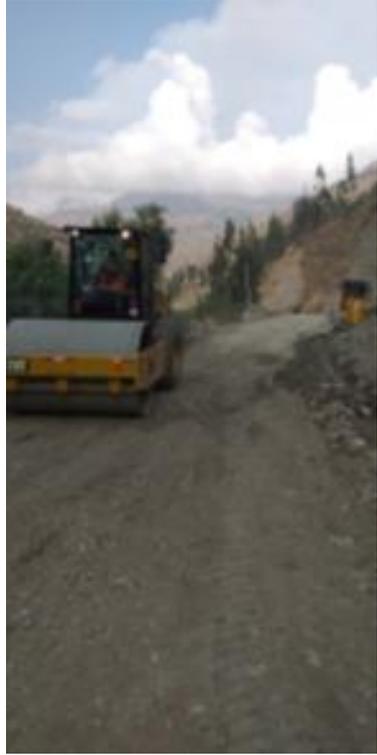
Actividades:
PROGRESIVA KM. 225+500 A KM.230+000
100.0 TRABAJOS PRELIMINARES :Partida103.A MANTENIMIENTO DE TRANSITO Y SEGURIDAD VIAL: Se realiza el mantenimiento vial

CDescripcion _____:
En la progresiva KM. 225+500 a la 230+000 Se realiza el mantenimiento de transito donde se utiliza 1 motoniveladora, 1 compactadora de rodillo y 1 camion cisterna para realizar el mantenimiento de la vía. trabajan: 1 capataz, 4 obreros, 2 vigias 2 operadores, 1 chofer
