BITACORA ELECTRÓNICA DE OBRA

Confirma Bitacora: Si	Nro Informe: Report0035oyon2.pdf	Fecha Informe: 12-09-2020	Nombre De La Obra: Carretera Oyon- Ambo, Tramo II: Dv. Cerro de Pasco- Dv. Chacayan	Personal Encargado: BORIS WALTER AYLLÓN CARCELÉN
---------------------------------	--------------------------------------------	-------------------------------------	-----------------------------------------------------------------------------------------------	------------------------------------------------------------

NUMERO DE INFORME : 0035
CONTRATO DE OBRA: No. 167-2018-MTC/ 20.2 de fecha 20/12/2018- Con precios de Octubre del 2017
EMPRESA CONTRATISTA: CONSORCIO CARRETERO DEL PERU (CHINA GEZHOUBA GROUP COMPANY LIMITED SUCURSAL DEL PERU Y EIVI S.AC.)
OBRA: Mejoramiento de la Carretera OYON - AMBO TRAMO 2 DESVIO CERRO DE PASCO DESVIO CHACAYAN
TRAMO 2 progresiva km. 181+000 a la progresiva km. 230+000
Visita de monitoreo desde la progresiva 214+500 hasta la progresiva 181+000 (Desvio Cerro de Pasco)

Panel Fotográfico de la Bitacora de Obras

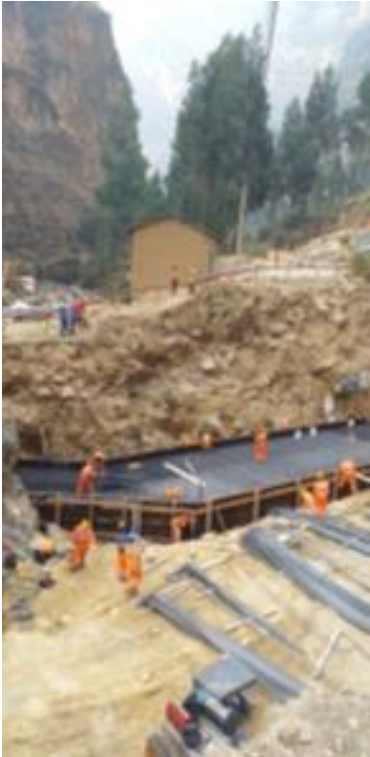
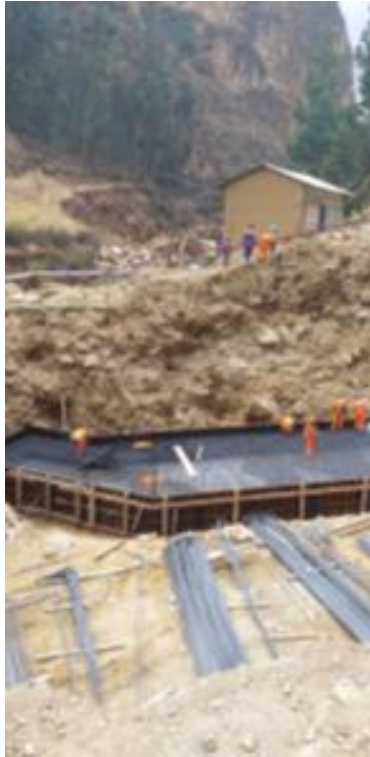
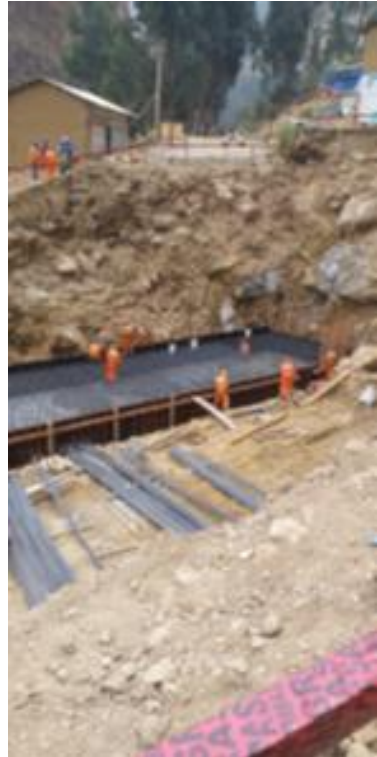
Actividades:
PROGRESIVA KM. 212+029.5
1000.0 Puentes Menores 1000.2 CIMENTACION: Partida 615.A ACERO DE REFUERZO; Partida 612.A1 ENCOFRADO Y DESENCOFRADO EN SECO : Se realiza el cimiento del puente huarautambo

CDescripcion _____:
En la progresiva km. 212+030 se realiza la colocación de acero de refuerzo y el encofrado del cimiento de los estribos del puente Huarautambo. 1 capataz, 8 obreros, 6 fierros, 2 vigias, 2 técnicos de la contratista, 1 topografo de la Supervisión, 1técnico de la Supervisión.

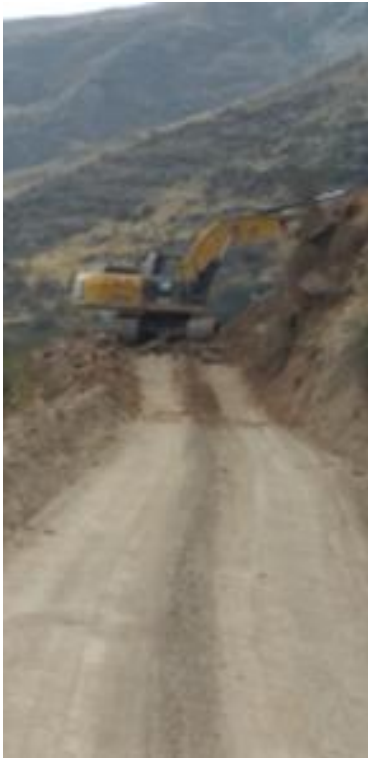
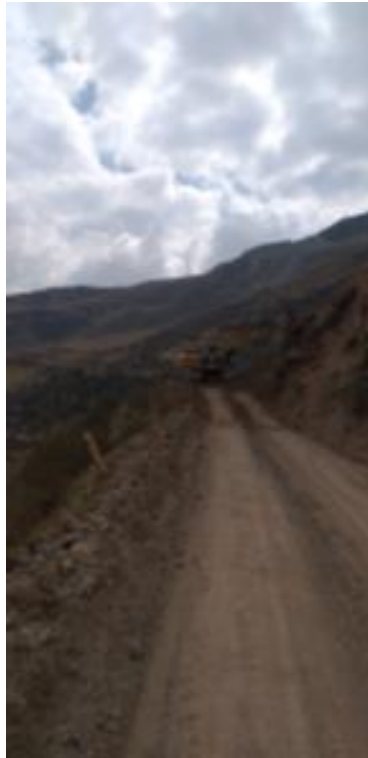
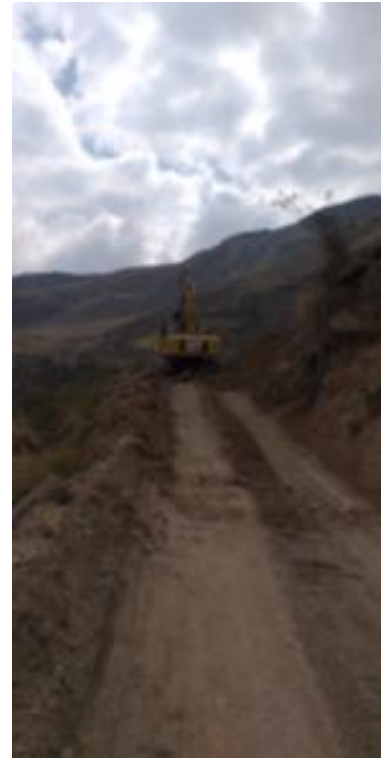
PROGRESIVA KM. 198+840

700.0 TRANSPORTES: Partida 700.H TRANSPORTE DE ELIMINACION DE MATERIAL A DME PARA D> 1KM. : Se realiza la carga y transporte de material para el DME prog KM. 190+300

En la progresiva km. 198+840 se realiza la carga u transporte de material para el DME de la progresiva 190+300. Se utiliza 1 excavadora de oruga y 7 volquetes. Trabajan: 1 capataz, 1 supervisor de SST, 2 obreros, 2 vigias.

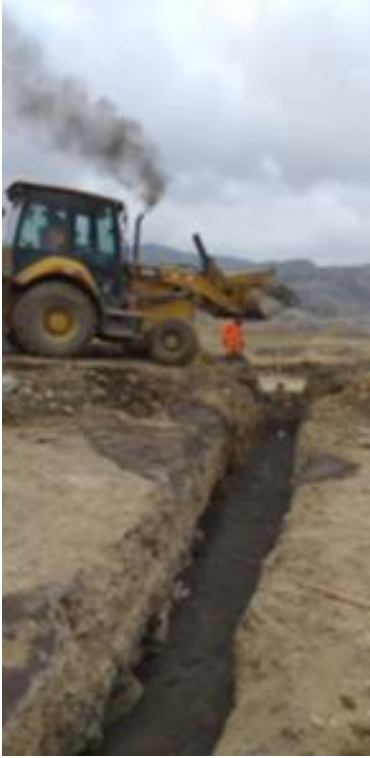
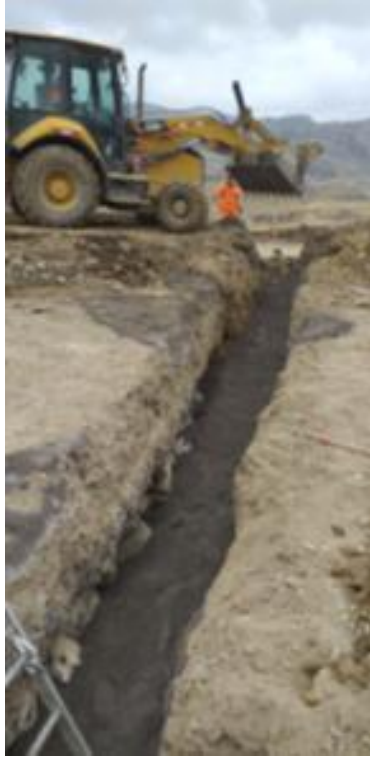
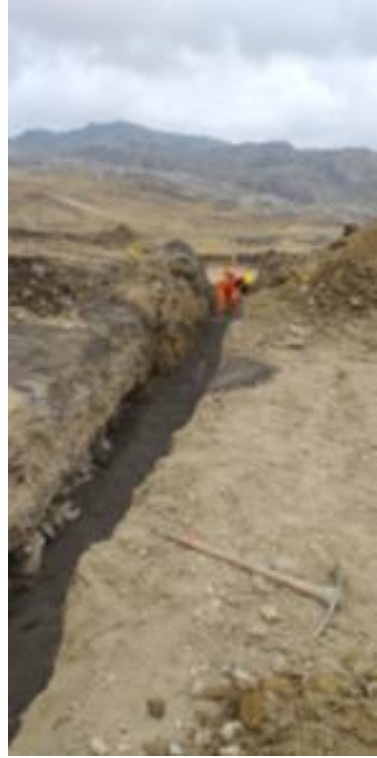
Actividades:
PROGRESIVA km. 183+650
600.0 OBRAS DE ARTE Y DRENAJE: Partida 625.B1 DESCARGA DE SUBDREN TIPO 2 : Se realiza la excavación y colocación de arena para la construcción de descarga de subdren

CDescripcion _____:
En la progresiva KM. 183+650 Se realiza la construcción de la descarga subdren, se a excavado y colocado la arena. Se utiliza una retroexcavadora y herramientas menores, trabajan 1 capataz, 2 obreros, 1 operado.

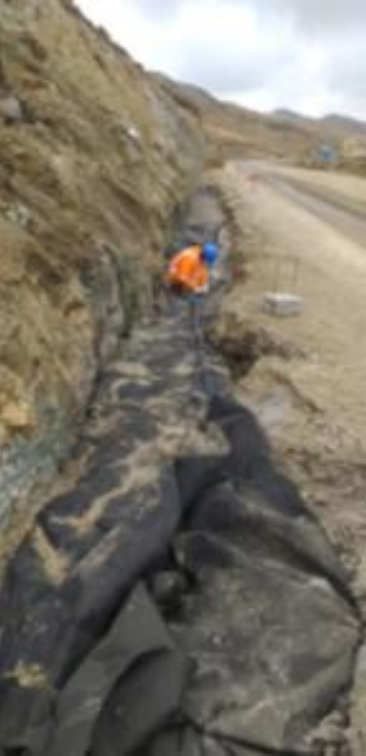
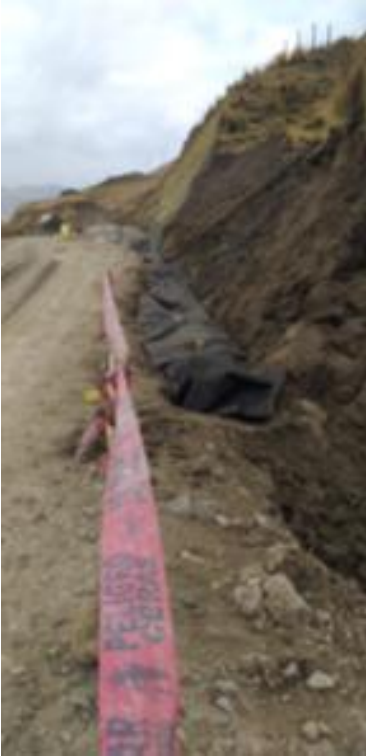
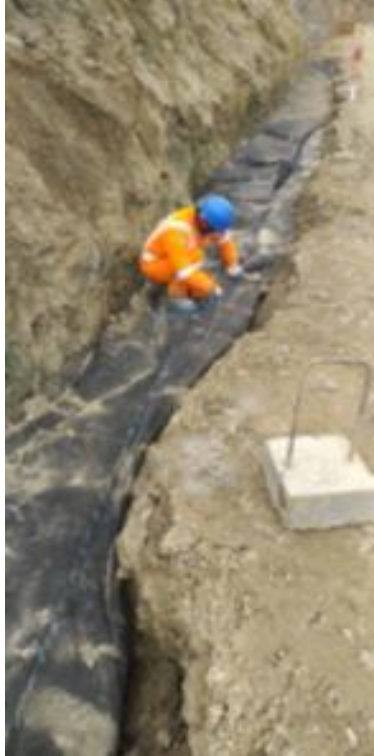
Actividades:
PROGRESIVA KM. 183+390 A KM. 183+420
600.0 OBRAS DE ARTE Y DRENAJE: Partida 650.H GEOTEXTIL NO TEJIDO CLASE 2
: Se realiza el cerrado y cosido del manto geotextil no tejido clase 2 en subdren

CDescripcion _____:
En la progresiva KM. 183+390 a km. 183+420 se realiza el cerrado y cosido del manto geotextil no tejido clase 2 en subdren. Trabaja 1 obrero

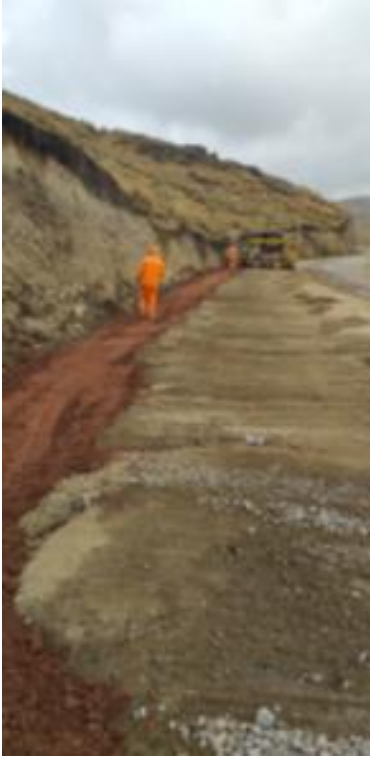
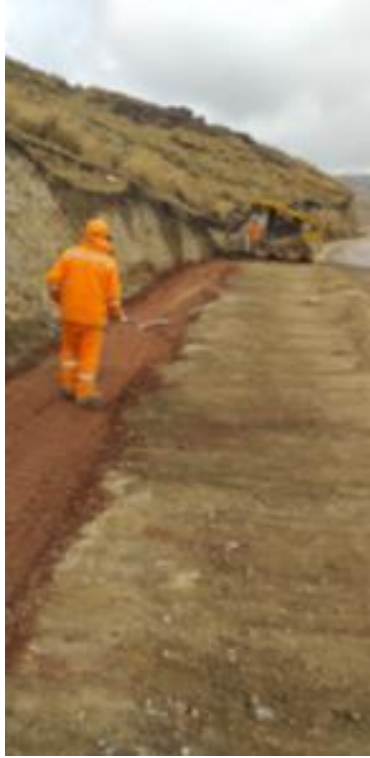
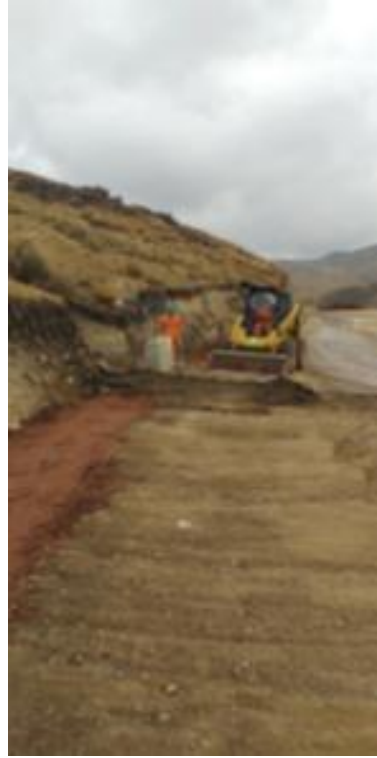
Actividades:
PROGRESIVA KM. 183+120
600.0 OBRAS DE ARTE Y DRENAJE: Partida 605.C MATERIAL IMPERMEABLE: Se realiza la colocación de material impermeable 183120relowno impermeable

CDescripcion _____:
En la progresiva km. 183+120 se realiza la colocación de material impermeable en zona de subdren , Se utiliza un mini cargador para la carga y colocación de material impermeable y herramientas menores. Trabajan 1 capataz, 2 obreros, 2 vigias.

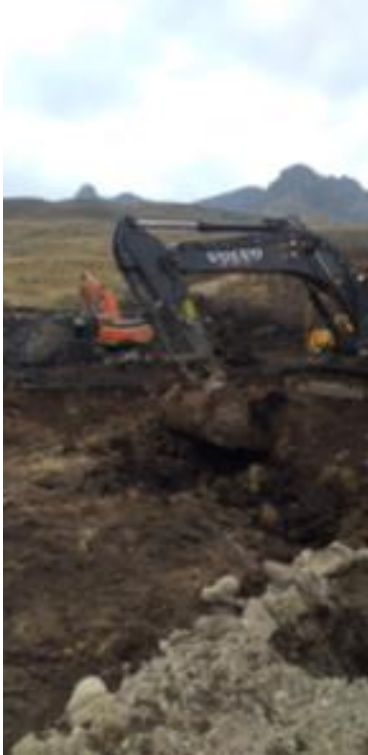
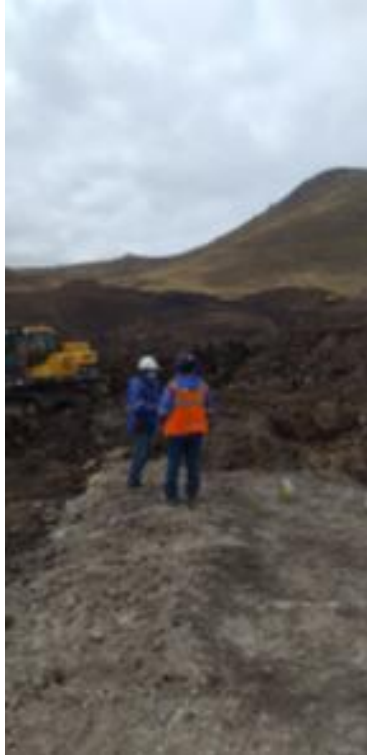
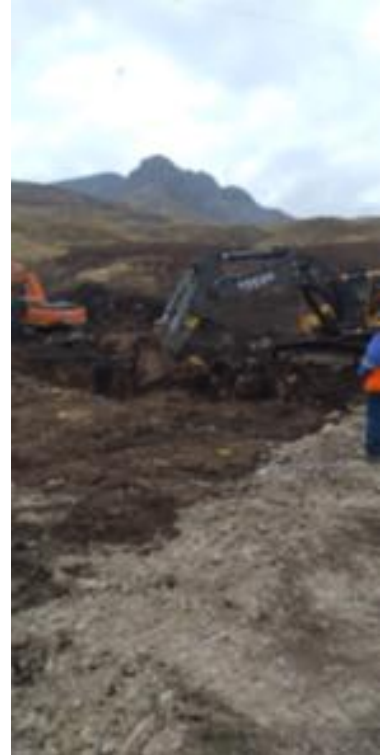
PROGRESIVA KM. 187+780
600.0 OBRAS DE ARTE Y DRENAJES: Partida 670.B1 CONSTRUCCION DE DIQUES PERMANENTES: Se realiza la construcción de dique permanente en el DME km 187+780

En la progresiva KM. 187+780 se realiza la construcción de dique permanente en DME, Se utiliza 2 excavadoras de orugas, 1 tractor de orugas. trabajan 1 capataz, 3 operadores, 2 obreros, 1 especialista en Producción, 1 topografo de la Supervisión.
