BITACORA ELECTRÓNICA DE OBRA

Confirma Bitacora:	Nro Informe:	Fecha Informe:	Nombre De La Obra:	Personal Encargado:
	122	17-09-2020	Carretera Patahuasi - Yauri - Sicuani, tramo: Negromayo-Yauri-San Genaro	R O M M E L C H A N C A RAMIREZ

Informe N° 122

Panel Fotográfico de la Bitacora de Obras

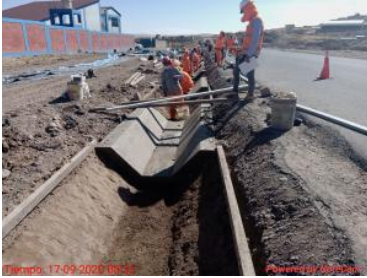
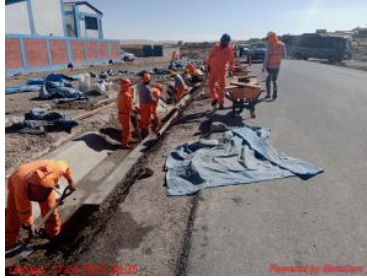
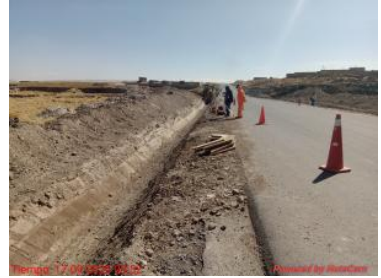
1

Km 140+350 hasta Km 140+430 se realiza el perfilado, encofrado y vaciado de concreto del canal trapezoidal lado izquierdo, Km 139+256.54 hasta Km139+396.47 excavación de zanja para la cuneta lado derecho, en el tramo II Tintaya - Yauri.

Personal: 01 operador, 01 topógrafo, 02 ayudantes de topografía, 01 maestro de obra, 02 vigías, 12 mano calificado, 10 obreros y personal técnico de supervisión y contratista. Equipos: 01 retroexcavadora, 01 estación total, 01 nivel de ingeniero, equipos livianos y herramientas manuales.

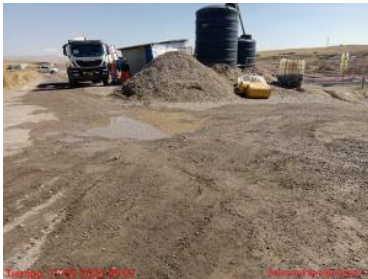
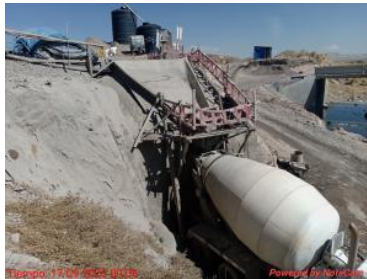
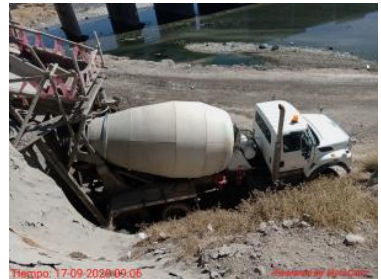
2

Km 142+060 es la ubicación de planta de concreto de puente Santa María, en el tramo II Tintaya - Yauri.

Personal: 01 mano calificado, 02 obreros, 02 operadores, 01 conductor y personal técnico.

Equipos: 02 camión hormiguero mixer, 01 cisterna de agua y herramientas manuales.

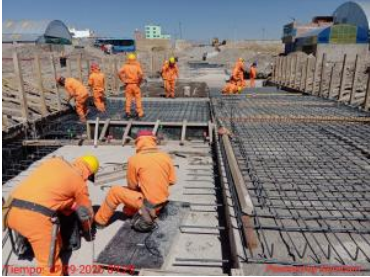
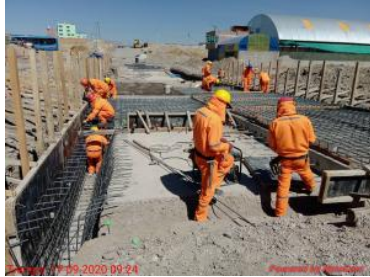
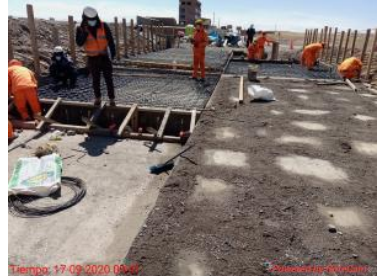
Actividades:
Km 136+550.5 hasta Km 136+555.5 encofrado, armado de acero y vaciado de concreto de la losa lado izquierdo, Km 136+555.5 hasta Km 136+560.5 encofrado, armado de acero y vaciado de concreto de la losa lado derecho del badén, en el tramo II Tintaya - Yauri.

3 **Personal:** 01 conductor, 07 mano calificado, 05 obreros y personal técnico de supervisión y contratista.
Equipos: 01 movilidad de personal, equipos livianos y herramientas manuales.

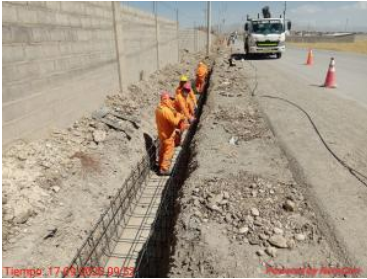
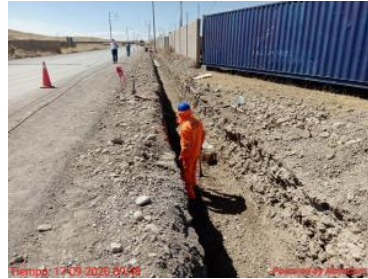
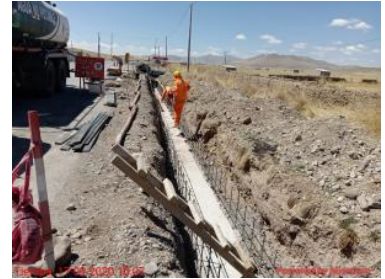
4

Km 134+718 hasta Km 134+763 vaciado de concreto de losa de canal, Km 134+551.29 hasta Km 134+569.29 encofrado del muro canal tipo I, en el tramo II Tintaya - Yauri.

Personal: 02 topógrafos, 07 mano calificado, 09 obreros, 02 vigías y personal técnico de supervisión y contratista.

Equipos: Equipos livianos y herramientas manuales.

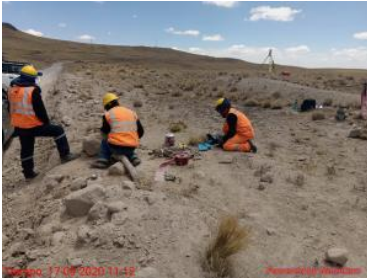
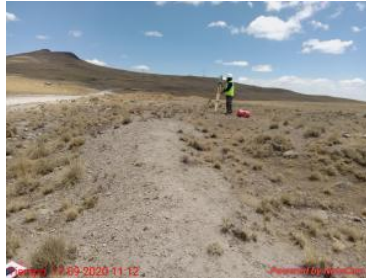
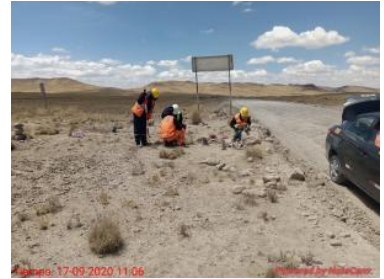
5

Km 91+000 hasta Km 92+000 se observa el replanteo topográfico de la plataforma de la carretera, en el tramo I Negromayo - Tintaya.

Personal: 01 topógrafo, 02 ayudantes y 01 conductor.

Equipos: 01 estación total, 01 movilidad de personal y herramientas manuales.

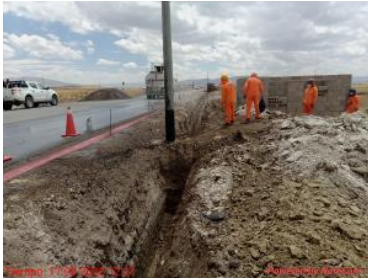
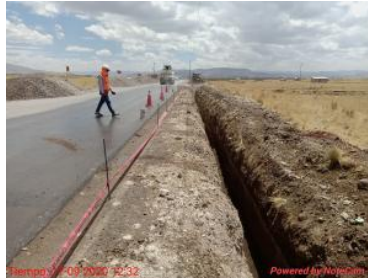
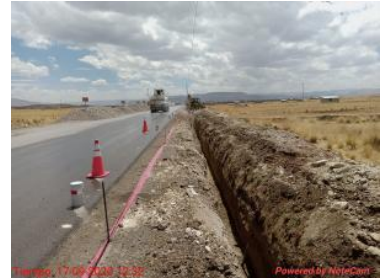
6

Km 133+635.97 hasta Km 133+885.97 se realiza la colocación de geotextil y material de filtro, Km 134+055 hasta Km 134+155 excavación de zanja para sub dren, en el tramo II Tintaya - Yauri.

Personal: 01 operador, 01 obrero y personal técnico de supervisión y contratista.
Equipos: 01 retroexcavadora y herramientas manuales.
