BITACORA ELECTRÓNICA DE OBRA

REGISTRO DE LA BITACORA Y FOTO DEL CUADERNO DE OBRA

Confir ma Bitaco ra:	Nro Inform e: 128	Fecha Informe: 24-09-2020	Nombre De La Obra: Carretera Patahuasi - Yauri - Sicuani, tramo: Negromayo- Yauri-San Genaro	Personal Encargado: R O M M E L C H A N C A RAMIREZ
-------------------------------	----------------------------	------------------------------	---	---

Informe N° 128

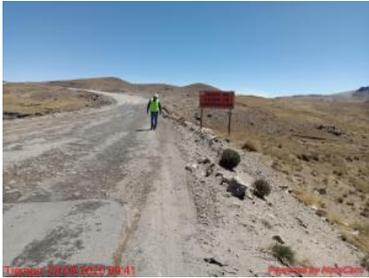
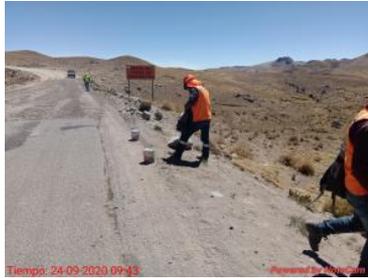
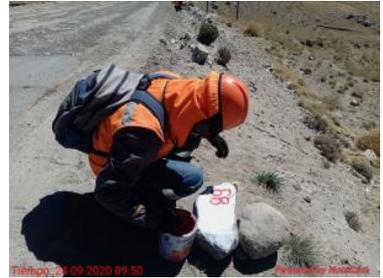
1

Km 68+000 hasta Km 71+000 pintado de progresivas de la carretera, en el tramo I Negromayo - Tintaya.

Personal: 01 topógrafo, 01 ayudante de topografía, 01 conductor y personal técnico.
 Equipos: 01 movilidad de personal y herramientas manuales.

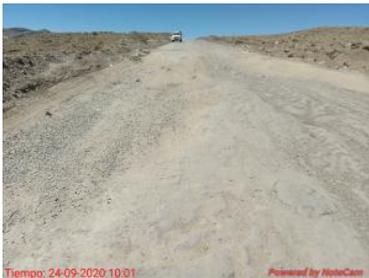
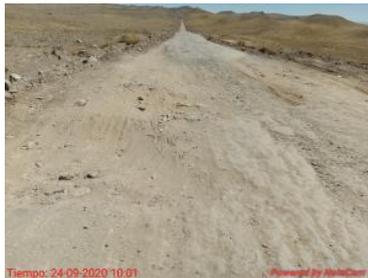
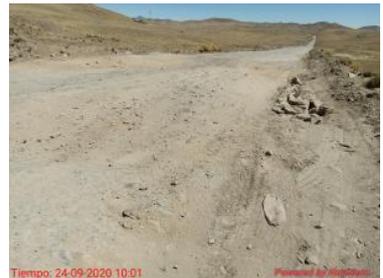
2

Km 68+000 hasta Km 72+000 requiere mantenimiento de vía.

Ese tramo se encuentra en pésimas condiciones la vía, el contratista debe realizar mantenimiento de vía.

Se recomienda al contratista realizar mantenimiento de vía de los tramos que no están asfaltados.

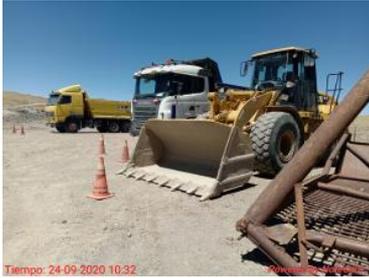
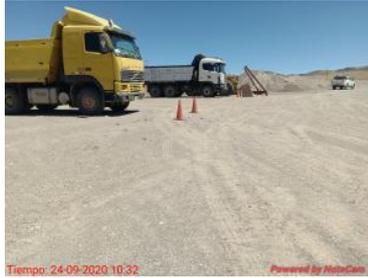
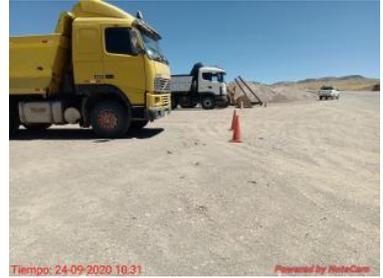
3

Actividades:
 Km 84+200 continúa parados los equipos por falta de disponibilidad de cantera Turpo

- 11.- Pacri: Con las comunidades y personas afectadas se quedaron en dar una solución lo más próxima posible, para continuar con la extracción de material de las canteras. La empresa encargada de solucionar los derechos de vía con las personas afectadas, aun no se encuentran en la obra.

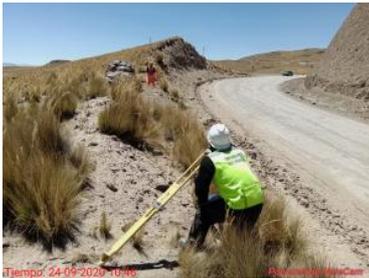
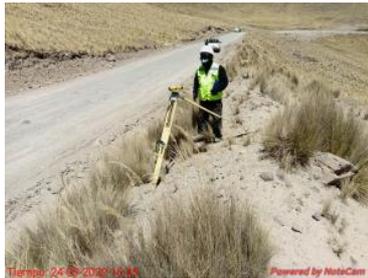
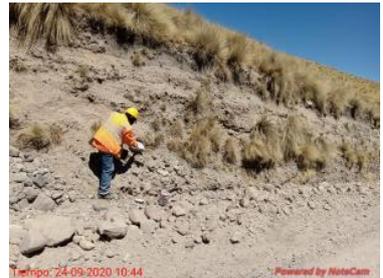
4

Actividades:
 Km 92+500 hasta Km 94+000 se observa nivelación de BMs de la carretera, en el tramo I Negromayo - Tintaya.

Personal: 01 topógrafo, 02 ayudantes y 01 conductor.
 Equipos: 01 movilidad de personal, 01 nivel de ingeniero y herramientas manuales.

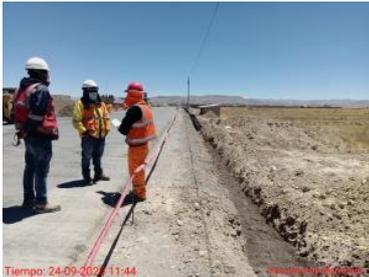
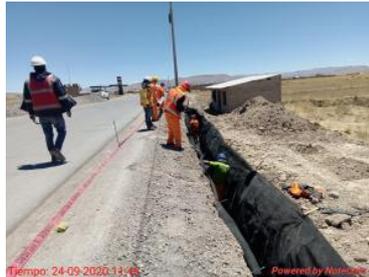
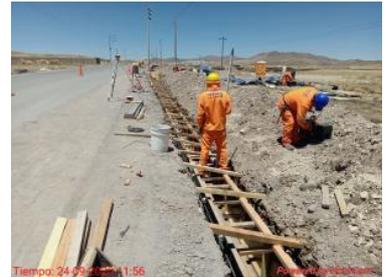
5

Km 133+920 hasta Km 134+030 colocación de geotextil en el subdren lado derecho, Km 133+920 hasta Km 133+950 relleno con material de filtro del subdren lado derecho, e el tramo II Tintaya - Yauri.

Km 134+670 hasta Km 134+720 encofrado del muro canal tipo I lado izquierdo, en el tramo II Tintaya - Yauri.

Personal: 01 maestro de obra, 02 operadores, 02 topógrafos, 09 mano calificado, 02 vigías, 08 obreros y personal técnico de supervisión y contratista.

Equipos: 01 retroexcavadora, 01 minicargador, 01 nivel de ingeniero y herramientas manuales

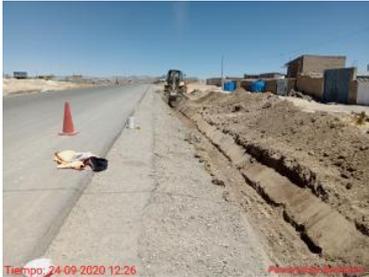
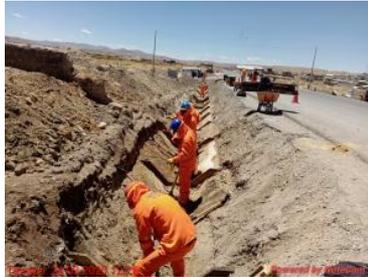
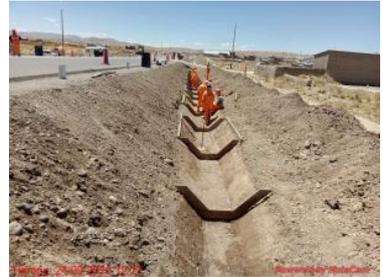
6

Km 139+ 050 hasta Km 139+140 excavación de cuneta trapezoidal lado izquierdo, Km 139+140 hasta Km 149+187.52 y Km 139+260 hasta Km 139+369 perfilado y encofrado de cuneta trapezoidal lado izquierdo, en el tramo II Tintaya - Yauri.

Personal: 01 maestro de obra, 02 operadores, 02 vigías, 01 conductor, 01 topógrafo, 02 ayudantes de topografía, 15 mano calificado, 10 obreros y personal técnico de supervisión y contratista.

Equipos: 02 retroexcavadora, 01 movilidad de personal, 01 estación total, 01 nivel de ingeniero y herramientas manuales.

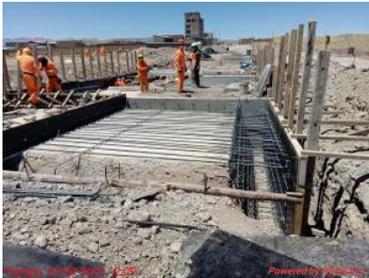
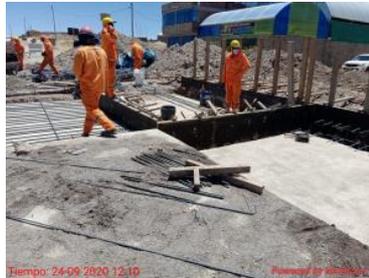
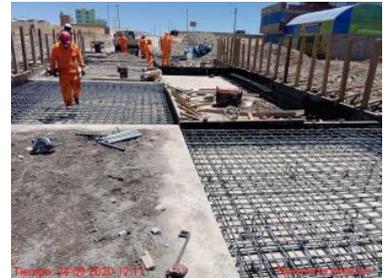
7

Km 136+566.5 hasta Km 136+570.5 y Km 136+575.5 hasta Km 137+580.5 encofrado y armado de acero de la losa de badén lado derecho, Km 136+580.5 hasta Km 136+585.5 encofrado y armado de acero de la losa del badén lado izquierdo.

Personal: 01 maestro, 06 mano calificado, 06 obreros y personal técnico de supervisión y contratista.
Equipos: Equipos livianos y herramientas manuales.
