## BITACORA ELECTRÓNICA DE OBRA

<b>Confirma Bitacora:</b> Si	<b>Nro Informe:</b> 077	<b>Fecha Informe:</b> 26-09-2020	<b>Nombre De La Obra:</b> Carretera Moquegua - Omate - Arequipa Tramo: II km. 35 al km. 153.50	<b>Personal Encargado:</b> CUTIPA MONZON NESTOR ARNULFO
---------------------------------	----------------------------	-------------------------------------	---	---

Nro INFORME 077

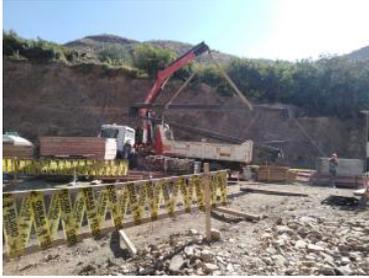
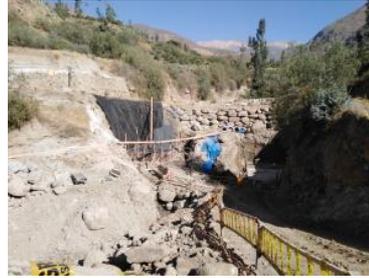
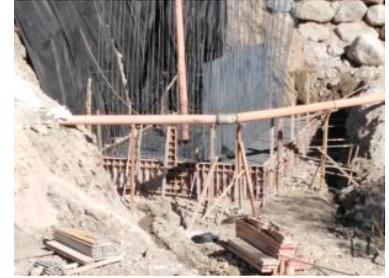
UBICACIÓN : KM 113+265 ( L = 16.00 M)

1007 PUENTE AMARILLO

1007C ESTRIBO (CIMENTACION)

504.A ACERO DE REFUERZO F`Y = 4200/CM2

LA ZAPATA DE LA CIMENTACION DEL ESTRIBO DERECHO TIENE LAS MEDIDAS : 13.40 x 6.60 x 1.20 QUE HACEN 106 M3 DE CONCRETO, POR LO QUE SE VE EN LA PLANTA DE CONCRETO SOLO SE DISPONE DE UN CAMION MIXER DE CONCRETO, POR LO QUE SE RECOMIENDA PREVER LA DISPONIBILIDAD DE DOS MIXER PARA CUALQUIER EVENTUALIDAD.

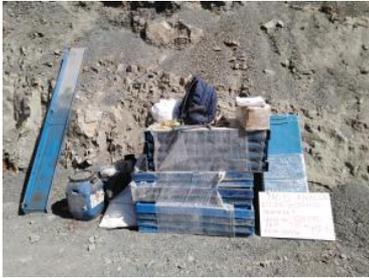
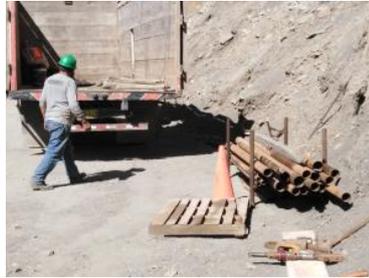
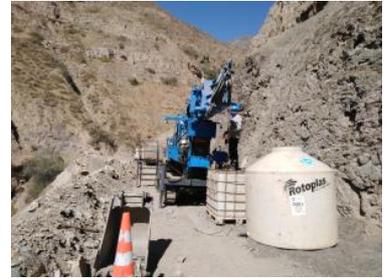
**Actividades:**  
UBICACION : PROGRESIVA KM 120+040 FARALLON  
PAO Nro 12 INSTALACION DEL EQUIPO DE PROFESION DIAMANTINA

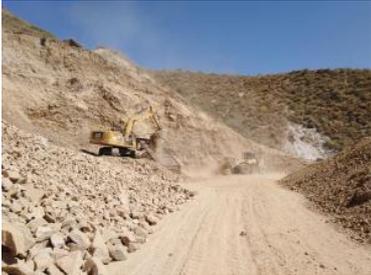
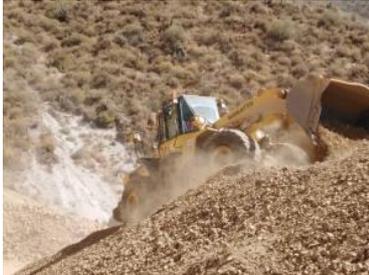
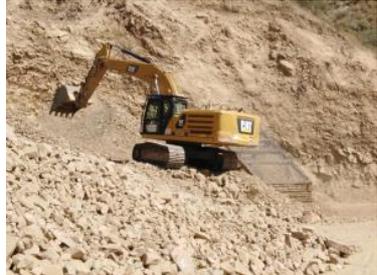
**Actividades:**  
UBICACION PROGRESIVA KM 119+580 CANTERA AMATA

700 TRANSPORTES  
700.B TRANSPORTE DE MATERIALES GRANULARES PARA DISTANCIAS MAYORES DE 1000 M  
ACUMULACION DE MATERIAL ZARANDEADO

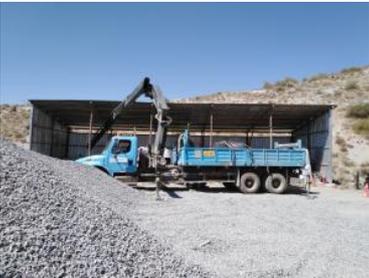
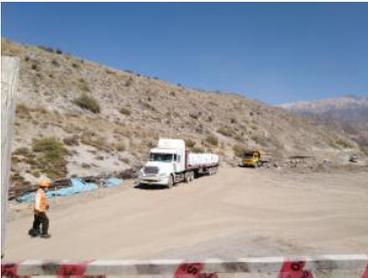
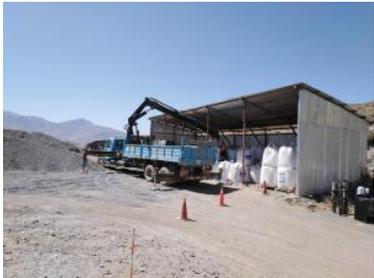
**Actividades:**  
UBICACION: KM 115+200 PLANTA DE CONCRETO

**CDescripcion** \_\_\_\_\_:  
SE TIENE 37 SACOS DE CEMENTO DE 1.5 TN (BIG BAG) VENCIDAS, CUYA FECHA DE FABRICACION FUE EL 09/02/2020

4 LLEGO NUEVA CARGA DE CEMENTO, SE ESTA RETIRANDO EL CEMENTO CUYO VENCIMIENTO FUE EN ABRIL DEL PRESENTE

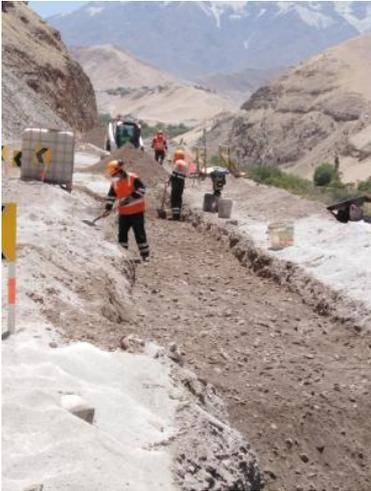
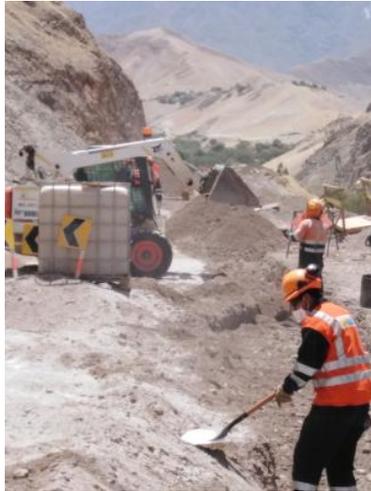
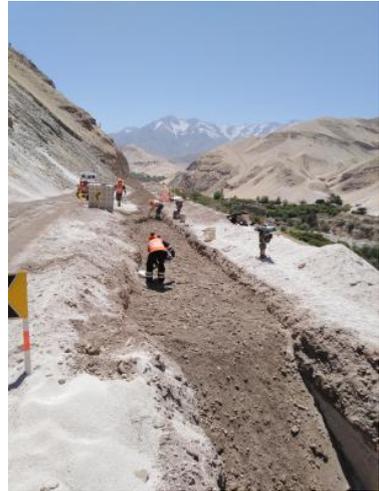
**Actividades:**  
UBICACIÓN: PROGRESIVA KM 92+400 Bz 108  
PAO 09 RELLENO Y COMPACTADO DE ZANJA

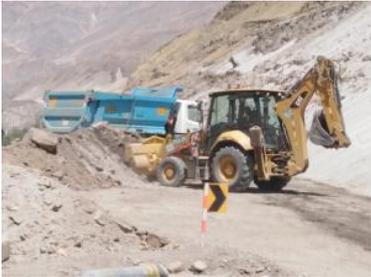
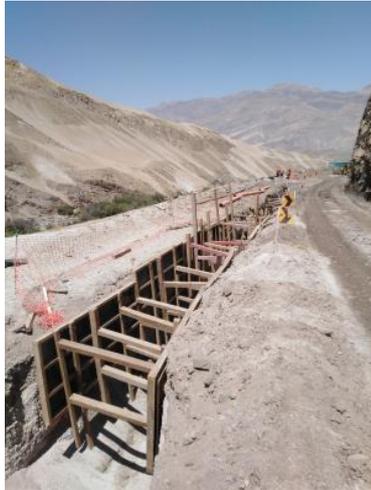
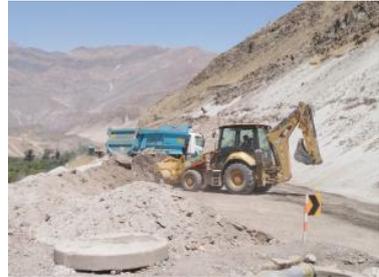
**Actividades:**  
UBICACIÓN: PROGRESIVA KM 92+301  
Bz 106

PAO 09 ELIMINACION DE MATERIAL EXCEDENTE PROVENIENTE DE EXCAVACIONES Y ENTIBADO DE MUROS.

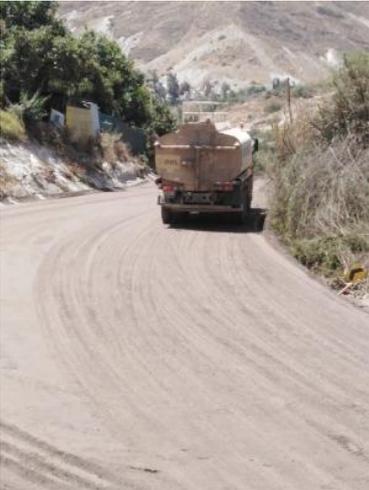
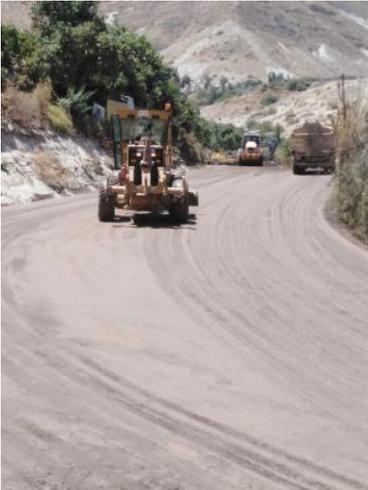
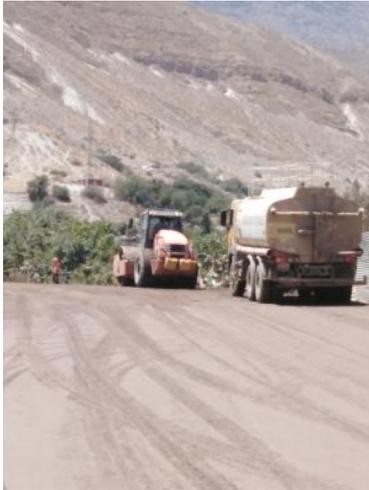
**Actividades:**  
UBICACIÓN KM 101+300 AL KM 101+360 MEJORAMIENTO DE SUB RASANTE P/C RELLENO

200 MOVIMIENTO DE TIERRAS  
207.A MEJORAMIENTO DE SUELOS CON MATERIAL DE CANTERA
