BITACORA ELECTRÓNICA DE OBRA

SALDO DE OBRA: “MEJORAMIENTO, REHABILITACIÓN Y CONSERVACIÓN POR NIVELES DE SERVICIO DEL CORREDOR VIAL, LIMA – CANTA – HUAYLLAY – DV. COCHAMARCA – EMPALME PE 3N”

Panel Fotográfico de la Bitacora de Obras

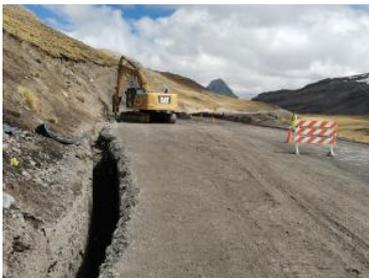
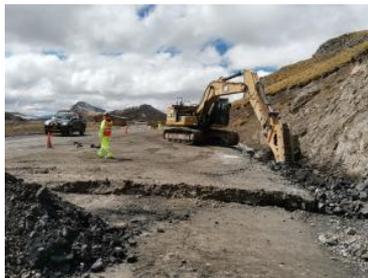
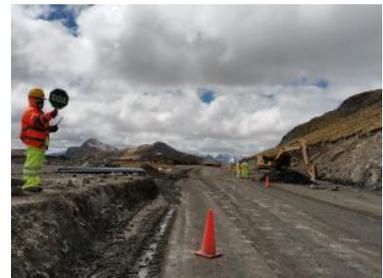
OBRAS INICIALES: TRAMO 2
 PROGRESIVA: KM 43+720 A KM 43+760
 600 Obras de Arte
 601.A Excavación no clasificada para estructuras
 265.BSub dren profundo

- 1 Personal: 1 operario, 1 auxiliar de laboratorio CRBC, 2 vigías
 Equipos: 1 martillo hidráulico sobre con operador
 Se verifica que el material producto de excavaciones se viene acumulando a los lados de la alcantarilla en ejecución.

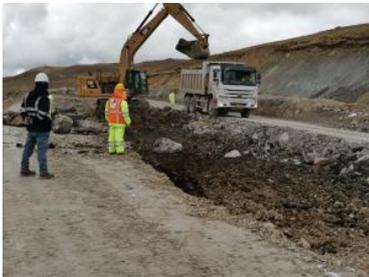
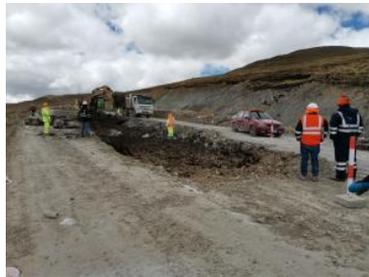
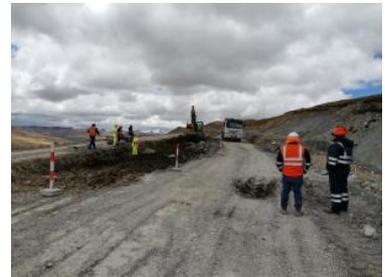
PROGRESIVA: km 54+200 a km 54+100

Personal: 1 capataz, 1 oficial, 2 ayudante, 2 vigía

Equipos: 1 excavadora sobre orugas, 1 rodillo y 4 volquetes con sus respectivos operadores

Se toma conocimiento que el material excedente producto de excavaciones es transportado al DME ubicado en el km 55+800

Los vigías no cuentan con radios de comunicación, lo cual viene dificultando sus actividades, entre otras en la dirección del ordenamiento del tránsito vehicular, por lo que se sugiere dotarles de estas herramientas de trabajo y/o de silbatos, a fin de disminuir los riesgos en incidentes y/o accidentes de trabajo.

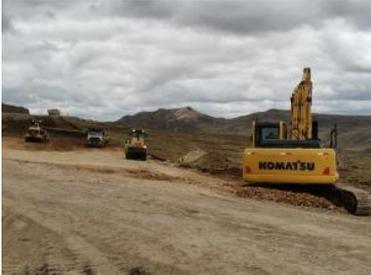
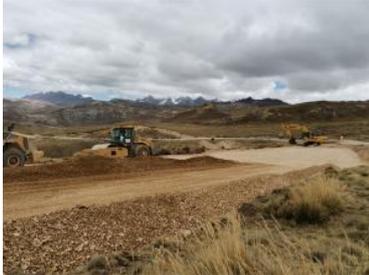
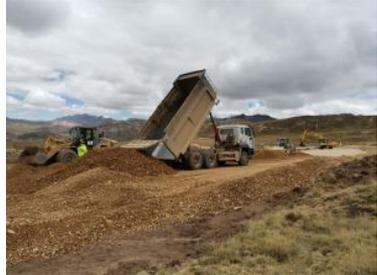
CDescripcion _____:
Personal: 1 ayudante y 2 vigías
Equipos: 1 rodillo, 1 cargador frontal, 1 excavadora sobre orugas, 1 camión cisterna y 7 volquetes, con sus respectivos operadores
El material granular es transportado de la cantera volcán 2, en el km 77+000 aproximadamente.

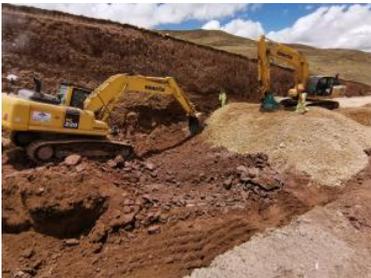
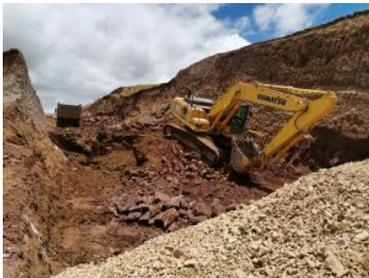
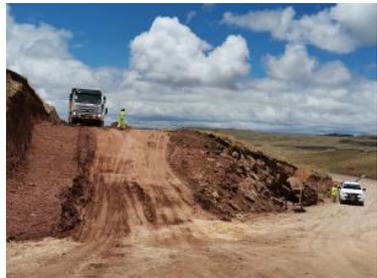
CDescripcion _____:
Personal: 1 oficial, 1 vigía, 1 topógrafo con sus 3 ayudantes y 1 auxiliar de control de calidad
Equipos: 1 excavadora sobre orugas, 1 martillo hidráulico sobre orugas y 4 volquetes, con sus respectivos operadores
El material excedente es transportado al DME ubicado en el km 85+560 aproximadamente.

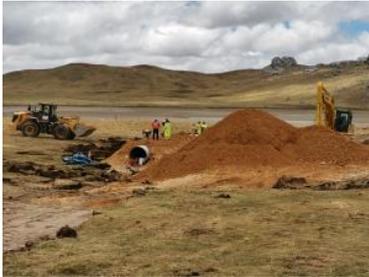
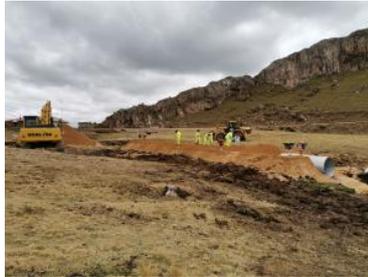
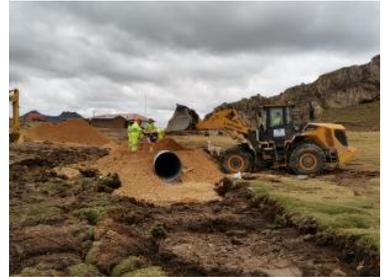
Actividades:
OBRAS INICIALES: TRAMO 2
PROGRESIVA: km 85+132
600Obras de Arte
605.ARelleno para Estructuras

Personal: 5 ayudantes y 1 auxiliar de producción - CRBC.
Equipos: 1 cargador frontal, 1 excavadora sobre orugas y 1 rodillo con sus respectivos operadores y 55 vibro pisón.
El material fue transportado previamente de la cantera Volcan 1 en el km 77+000

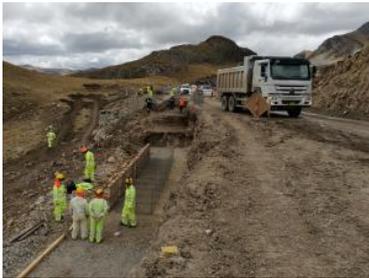
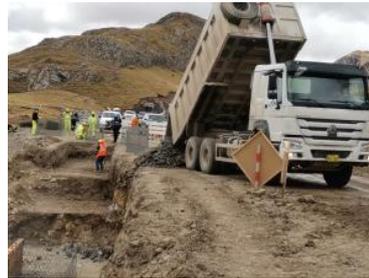
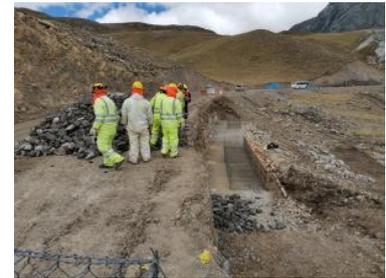
OBRAS INICIALES: TRAMO 2
PROGRESIVA: km 49+520 al km 49+570
600Obras de Arte
660.AGavión Tipo Caja
700Transporte
700.GTransporte de Roca para Distancia entre 120 m y 1000 m
700.HTransporte de Roca para Distancia Mayores de 1000 m

Personal: 1 capataz, 1 oficial y 8 ayudantes

Equipos: 1 volquete con operador

Se toma conocimiento que el material pétreo proviene de la cantera ubicada en el km 37+500 aproximadamente, sin embargo, se sugiere que la supervisión de obra verifique el material pétreo a fin de garantizar el cumplimiento de las especificaciones del proyecto, por tanto la calidad de la obra.
