## BITACORA ELECTRÓNICA DE OBRA

<b>Confirma Bitacora:</b> Si	<b>Nro Informe:</b> 47	<b>Fecha Informe:</b> 06-10-2020	<b>Nombre De La Obra:</b> Corredor vial Lima-Canta-Huayllay-Dv. Cochamarca-Emp. PE 3N Obras de Rehabilitación y Mejoramiento	<b>Personal Encargado:</b> LUZMILA GUERRA MOTTA
---------------------------------	---------------------------	-------------------------------------	---	--

SALDO DE OBRA: "MEJORAMIENTO, REHABILITACIÓN Y CONSERVACIÓN POR NIVELES DE SERVICIO DEL CORREDOR VIAL, LIMA – CANTA – HUAYLLAY – DV. COCHAMARCA – EMPALME PE 3N"

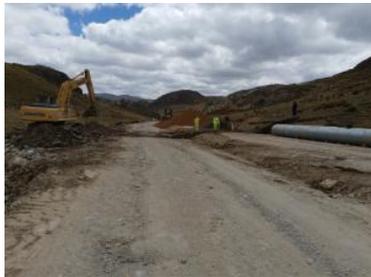
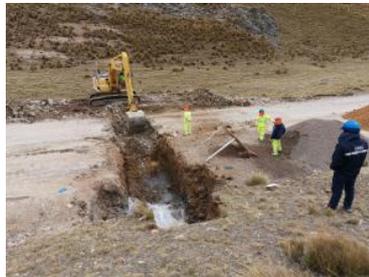
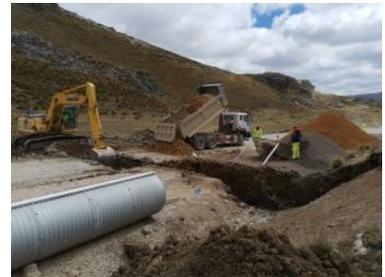
PROGRESIVA: km 68+100

Personal: 1 Capataz, 1 oficial, 1 peón y 2 vigías

Equipos: 1 excavadora sobre orugas, 1 cargador frontal y 2 volquetes con sus respectivos operadores

El material excedente producto de excavaciones es extendido con la finalidad de habilitar pase vehicular provisional.

El material over y seleccionado para rellenos proviene de la Cantera Volcán 1 ubicada en el km 77+000.

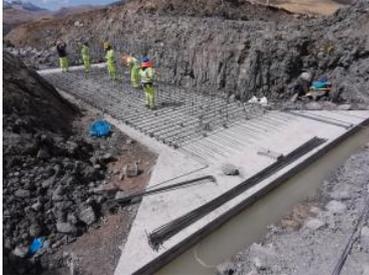
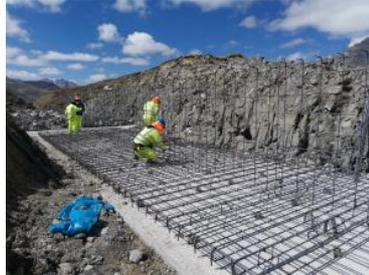
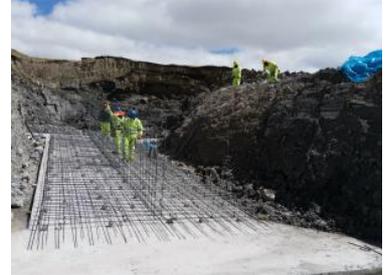
**Actividades:**  
OBRAS INICIALES: TRAMO 2  
PROGRESIVA: 52+021  
600Obras de Arte  
615.AAcero de Refuerzo

2 Personal: 2 operarios, 1 oficial y 2 ayudantes  
Equipos: Ninguno.  
No se cuenta con baños químicos ni lavamanos en el tramo.

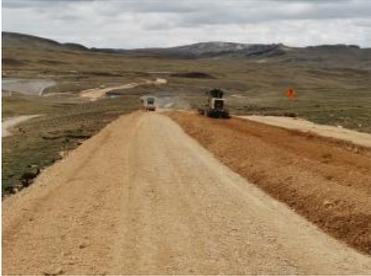
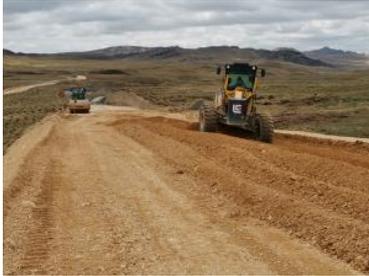
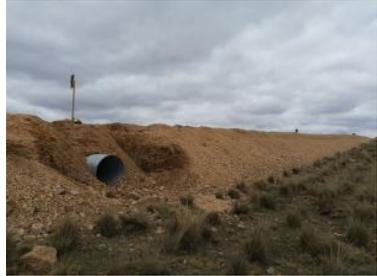
**Actividades:**  
OBRAS INICIALES: TRAMO 2  
PROGRESIVA: km 79+500 al km 79+700  
200.Movimiento de Tierras  
220.BMejoramiento de Suelos a Nivel de Subrasante

Personal: 1 vigías  
Equipos: 1 motoniveladora, 1 rodillo y 1 camión cisterna con sus respectivos operadores.  
Se viene realizando el batido y compactado de material a -0.30 del nivel de sub rasante.  
Se verifica que previamente se ha ejecutado una alcantarilla TMC D=36" en el km 79+690 aproximadamente

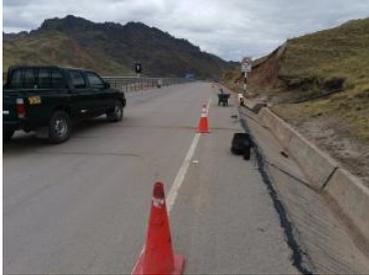
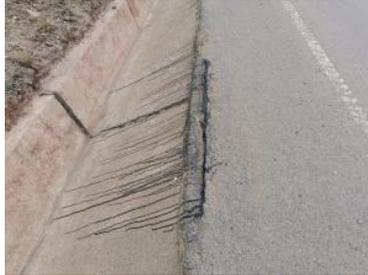
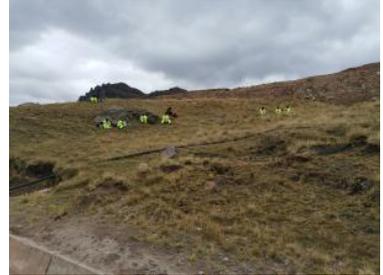
**Actividades:**  
CONSERVACION POR NIVELES DE SERVICIO: TRAMO 3  
SEGMENTO: 01  
AVISO N. N°: 12  
FISURAS EN CALZADA Y BERMA

Personal: 1 supervisor de campo, 8 ayudantes, 2 vigías  
Personal: 1 supervisor de campo, 8 ayudantes, 2 vigías  
Equipos: 1 camioneta rural (minibús de 26 pasajeros)  
SE TOMA CONOCIMIENTO QUE A PARTIR DE LA FECHA YA SE CUENTA CON UNA CAMIONETA RURAL PARA TRANSPORTE DE PERSONAL. SIN EMBARGO, SE SUGIERE LAS ACCIONES DEL CASO A TRAVES DE LA SUPERVISION DE OBRA, EN CUMPLIMIENTO DEL CONTRATO VIGENTE RESPECTO A LA AUSENCIA DE MOVILIDAD EN EL PERIODO COMPRENDIDO ENTRE EL 21.09.2020 AL 5.10.2020 APROXIMADAMENTE, caso contrario el Administrador de Contrato pudiera evaluar acciones correctivas.

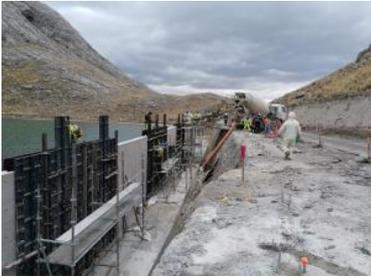
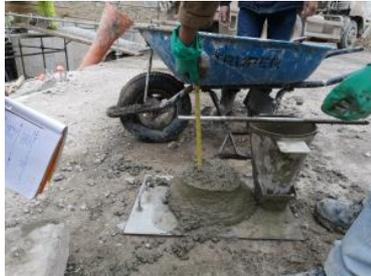
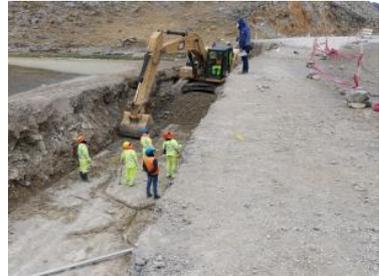
OBRAS INICIALES: TRAMO 2  
PROGRESIVA: km 39+990 al km 40+129  
500Obras Complementarias  
501Muro de Concreto Armado  
601.AExcavación No Clasificada para Estructuras  
610.DConcreto Clase D 20.6 MPa (f'c=210 Kg/cm2)  
612.AEncofrado y Desencofrado  
615.AAcero de Refuerzo  
700Transporte  
700.ETransporte de Deshechos y Excedentes a DME entre Ciento Veinte metros (120 m) y Mil metros (1000 m)  
700.FTransporte de Deshechos y Excedentes a DME para Distancias Mayores de Mil metros (1000 m)

Personal: 9 operarios, 3 oficial, 9 ayudantes, 2 vigías  
Equipos: 1 excavadora sobre oruga, 3 volquetes y 2 camión mixer con sus respectivos operadores, además de 2 vibradoras de concreto  
Las actividades son verificadas por personal técnico y auxiliar de la Supervisión de obra y de la empresa Contratista CRBC
