BITACORA ELECTRÓNICA DE OBRA

Confirma Bitacora: Si	Nro Informe: 49	Fecha Informe: 08-10-2020	Nombre De La Obra: Corredor vial Lima-Canta-Huayllay-Dv. Cochamarca-Emp. PE 3N Obras de Rehabilitación y Mejoramiento	Personal Encargado: LUZMILA GUERRA MOTTA
---------------------------------	---------------------------	-------------------------------------	---	--

SALDO DE OBRA: “MEJORAMIENTO, REHABILITACIÓN Y CONSERVACIÓN POR NIVELES DE SERVICIO DEL CORREDOR VIAL, LIMA – CANTA – HUAYLLAY – DV. COCHAMARCA – EMPALME PE 3N”

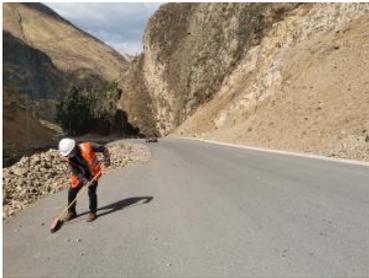
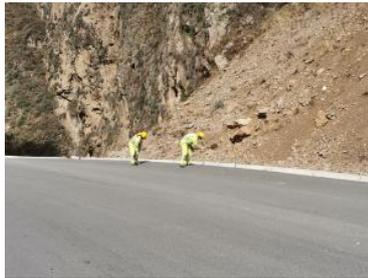
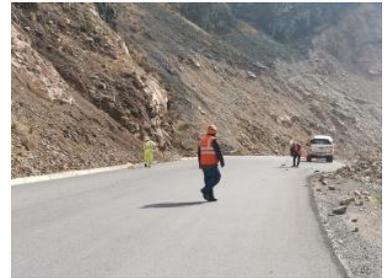
Actividades:
OBRAS INICIALES: TRAMO 2
PROGRESIVA: km 18+500
103.A Mantenimiento de Tránsito Temporal y Seguridad Vial

Personal: 1 supervisor de campo (capataz) y 4 ayudantes
Equipos: 1 camioneta rural (minivan) para transporte de personal con su respectivo conductor.
Se realiza la limpieza de vía (barrido) dado el desprendimiento de pequeñas piedras en el tramo.
Se verifica que, el personal que desarrolla dichas actividades corresponde a los trabajadores del Tramo 1 – Conservación Inicial 2, por lo que se sugiere a la supervisión de obra, verificar el cumplimiento de las notificaciones de trabajo emitidas para la conservación en el tramo 1.

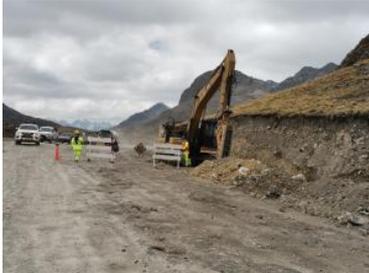
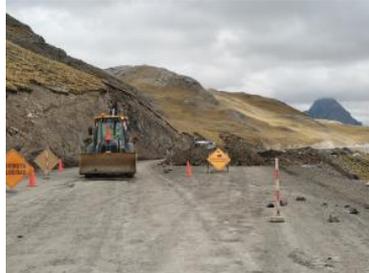
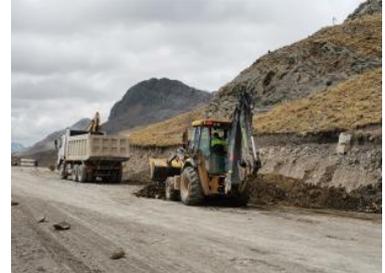
PROGRESIVA: km 43+660 a km 43+750

601.AExcavación No Clasificada para Estructuras

Personal: 2 peón y 2 vigías

Equipos: 1 martillo hidráulico sobre neumáticos, 1 retro excavadora y 1 volquete con sus respectivos operadores.

La excavación se realizada es realizada para subdren profundo y de descarga.

Se toma conocimiento que el material excedente producto de excavaciones es transportado al DME ubicado en el km 42+000

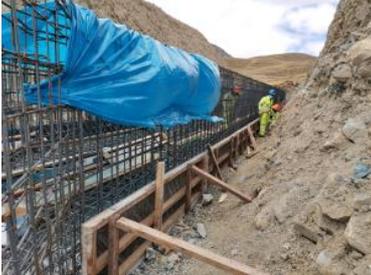
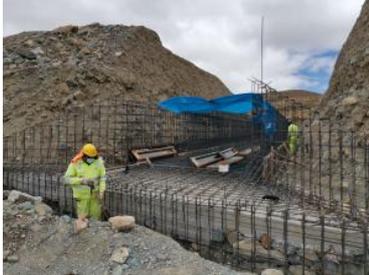
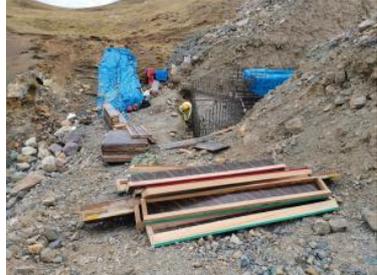
3

Actividades:
OBRAS INICIALES: TRAMO 2
PROGRESIVA: 56+385
600Obras de Arte
612.AEncofrado y Desencofrado

CDescripcion _____:
Personal: 2 operarios y 2 peón
Equipo: ninguno

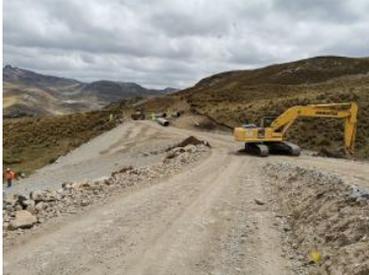
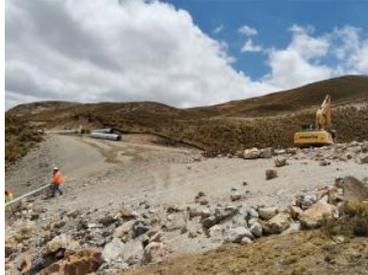
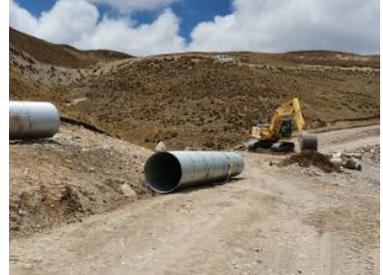
4

Actividades:
OBRAS INICIALES: TRAMO 2
PROGRESIVA: km 66+830
600Obras de Arte
601.AExcavación No Clasificada para Estructuras

Personal: 1 capataz, 1 oficial y 2 peón.
Equipos: 1 excavadora sobre oruga, 1 retro excavadora con sus respectivos operadores

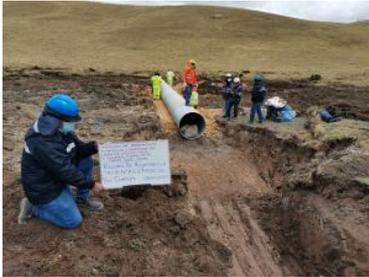
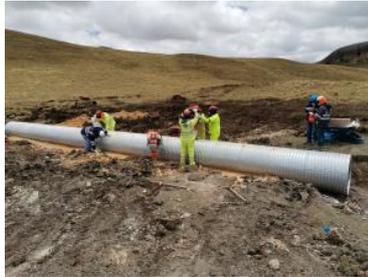
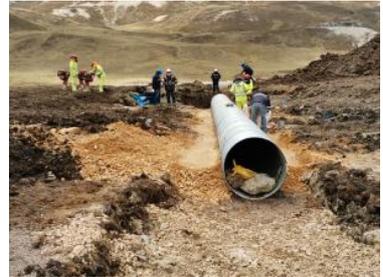
5

Actividades:
OBRAS INICIALES: TRAMO 2
PROGRESIVA: km 69+042.
600Obras de Arte
605.ARelleno para Estructuras

Personal: 1 capataz y 4 ayudantes
Equipos: 4 vibro pisón
Las actividades son verificadas por persona técnico y auxiliar de la empresa Contratista y Consorcio Supervisor

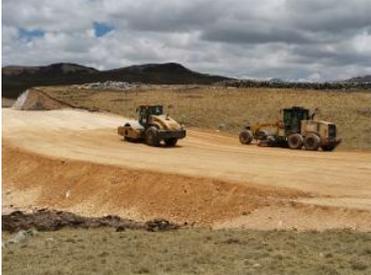
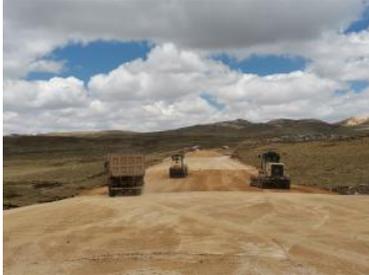
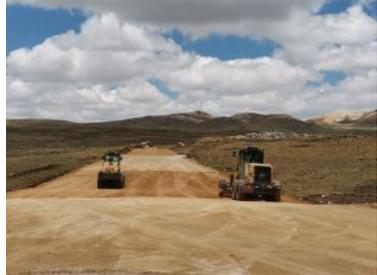
6

Actividades:
OBRAS INICIALES: TRAMO 2
PROGRESIVA: 80+700 @ 80+800
200.Movimiento de Tierras
210.AConformación de Terraplenes

Personal: Ninguno
Equipos: 1 rodillo, 1 motoniveladora y 1 camión cisterna, con sus respectivos operadores
