BITACORA ELECTRÓNICA DE OBRA

Confirma Bitacora: Si	Nro Informe: 59	Fecha Informe: 12-10-2020	Nombre De La Obra: Carretera Oyon- Ambo, Tramo II: Dv. Cerro de Pasco- Dv. Chacayan	Personal Encargado: BORIS WALTER AYLLÓN CARCELÉN
---------------------------------	---------------------------	-------------------------------------	---	---

OBRA: Mejoramiento de la Carretera OYON - AMBO TRAMO 2 DESVIO CERRO DE PASCO DESVIO CHACAYAN

Panel Fotográfico de la Bitacora de Obras

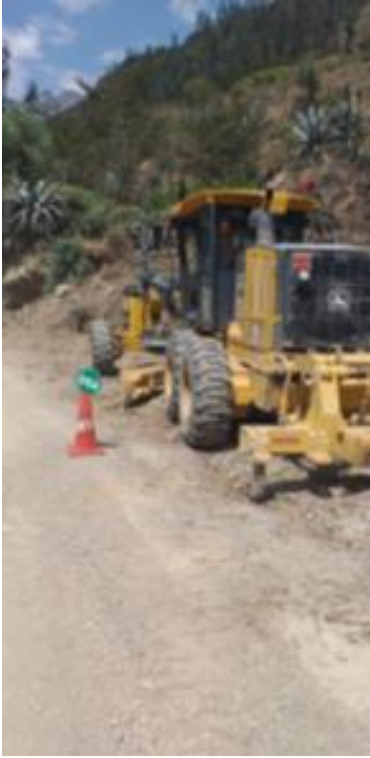
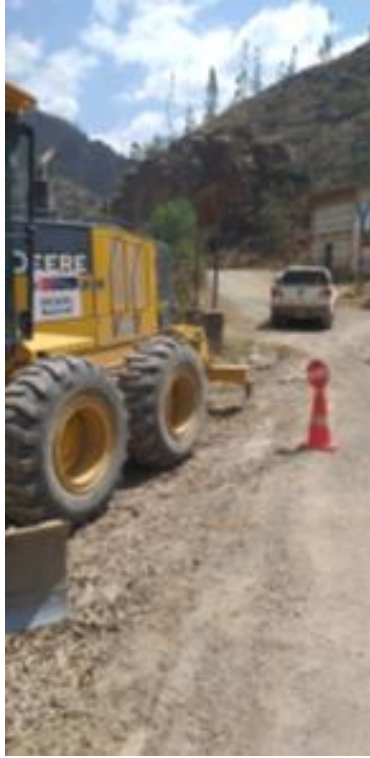
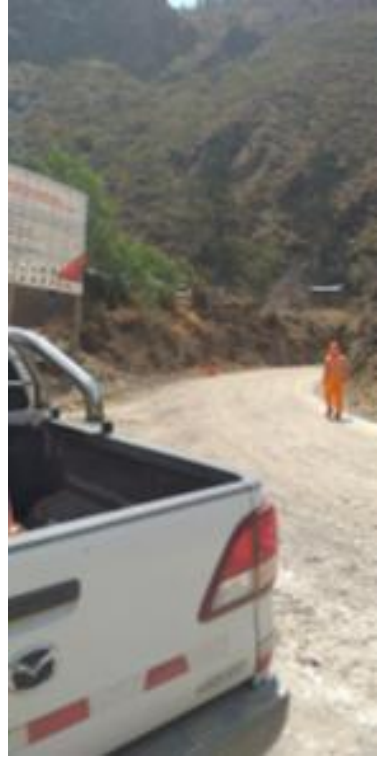
Actividades:
PROGRESIVA KM. 230+000
VISITA DE MONITOREO AL FINAL DEL TRAMO II: Se realiza visita al final del tramo II, donde no hay actividades por el tramo ii, ahora en el tramo 3 si se realiza el mantenimiento rutinario por parte de PROVIAS NACIONAL.

CDescripcion _____:
En la progresiva km. 230+000 Se realiza la visita al desvio Chacayan donde en la parte del tramo 2, no hay actividad , ahora por la parte del tramo 3 si hay actividad, se realiza el mantenimiento rutinario en el tramo 3 por parte de PROVIAS NACIONAL.

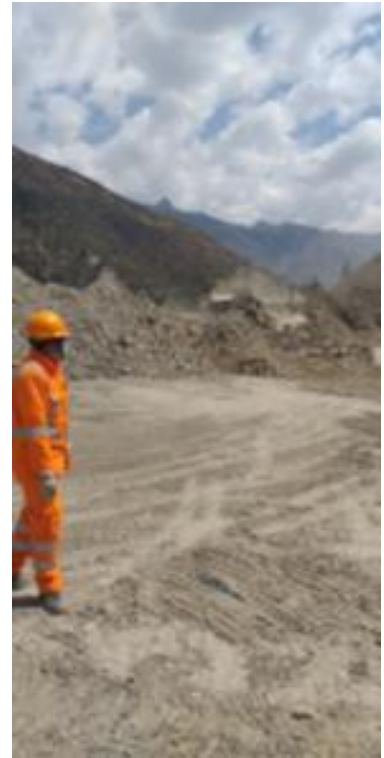
PROGRESIVA KM. 220+520
900.0 PROTECCION AMBIENTAL : 907 PROGRAMA DE CIERRE DE OBRA: 907.C
ACONDICIONAMIENTO DE DESECHOS Y MATERIALES EXCEDENTE:

En la progresiva km. 220+520 se realiza el acondicionamiento de material excedente, Se utiliza un tractor de empuje, una excavadora de oruga, una compactadora de rodillo. Trabajan: 1 capataz, 2 obreros, 2 vigias, 3 operadores.

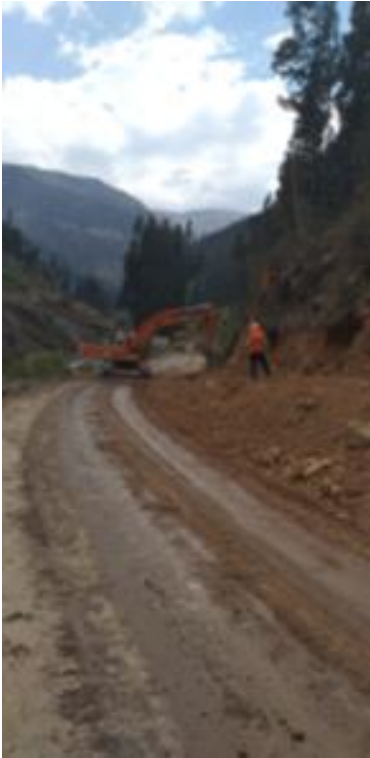
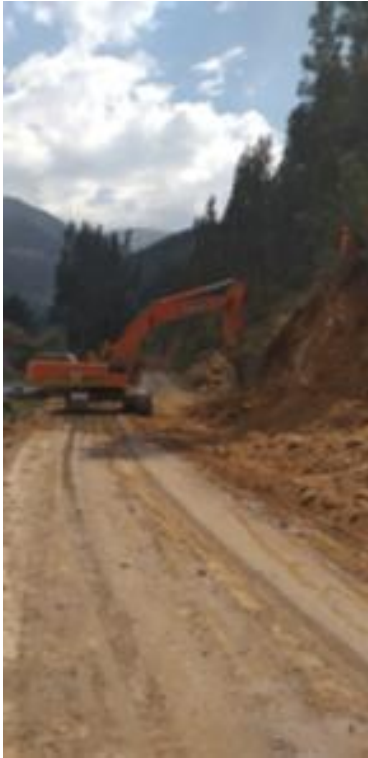
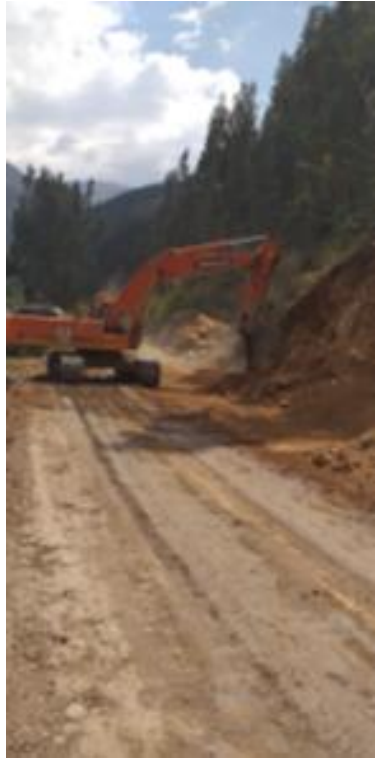
Actividades:
PROGRESIVA KM.. 217+430
200.0 MOVIMIENTO DE TIERRAS. partida 207.A PERFILADO Y COMPACTADO EN ZONAS DE CORTE: Se realiza el perfilado del talud superior en zonas de corte.

CDescripcion_____:
En la Progresiva Km. 217+430 se realiza el perfilado en zonas de corte. se utiliza una Excavadora de oruga, Trabajan 1 capataz, 1 operador, 2 obreros, 2 vigias.

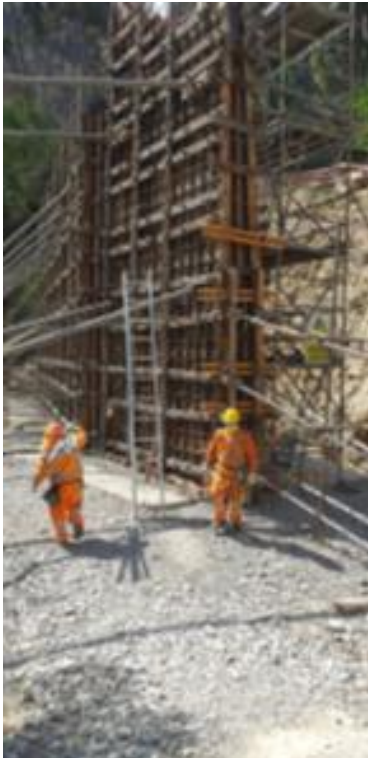
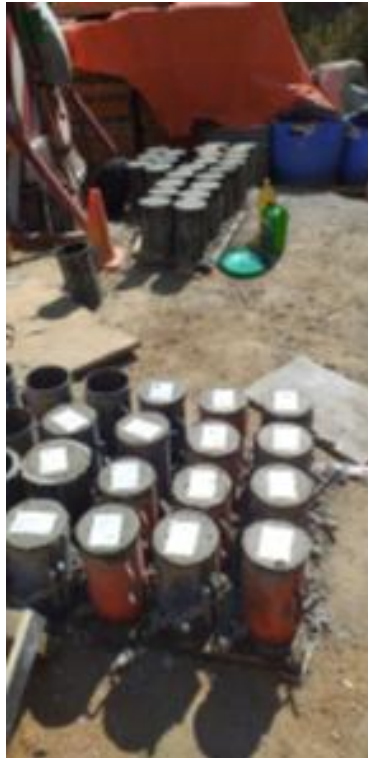
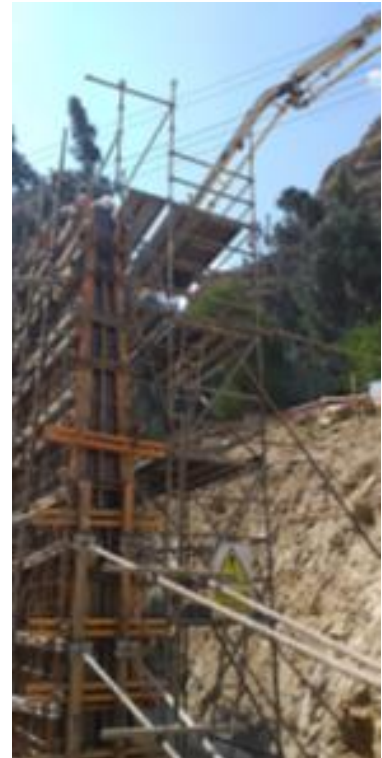
PROGRESIVA KM. 212+030
700.0 TRANSPORTES: Partida 700.F TRANSPORTE DE CONCRETO HIDRAULICO (CON MIXER) PARA D>1 KM.) Se realiza el transporte de mezcla de concreto con Camion Mixer
1000.0 PUENTES MENORES: partida 610,C CONCRETO CLASE C (F'C= 280 KG/CM2) : se realiza el vaciado del cuerpo del estribo del Puente Huarautambo.

En la progresiva Km. 212+030 Se realiza el transporte de la mezcla de concreto en 5 camiones mixer desde la planta de concreto No 2 ubicada en la PROGRESIVA 219+400. La supervisión realiza el control de calidad de la mezcla, realizando pruebas de asentamiento de la mezcla de I concreto y tomas en probetas cilindricas para pruebas de compresión.
