BITACORA ELECTRÓNICA DE OBRA

Confirma Bitacora: Si	Nro Informe: 65	Fecha Informe: 27-10-2020	Nombre De La Obra: Corredor vial Lima-Canta-Huayllay-Dv. Cochamarca-Emp. PE 3N Obras de Rehabilitación y Mejoramiento	Personal Encargado: LUZMILA GUERRA MOTTA
---------------------------------	---------------------------	-------------------------------------	---	--

SALDO DE OBRA: "MEJORAMIENTO, REHABILITACIÓN Y CONSERVACIÓN POR NIVELES DE SERVICIO DEL CORREDOR VIAL, LIMA – CANTA – HUAYLLAY – DV. COCHAMARCA – EMPALME PE 3N"

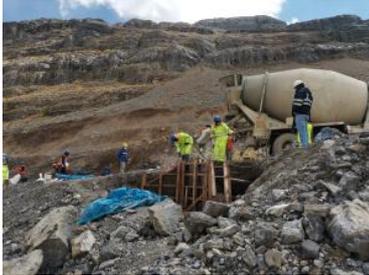
Foto1:

OBRAS INICIALES: TRAMO 2
PROGRESIVA: km 44+940
600Obras de Arte
610.DConcreto Clase D 20.6 MPa ($f'c=210$ Kg/cm²)

SE VERIFICA QUE, EL PERSONAL OBRERO VIENE REALIZANDO LAS ACTIVIDADES DE VERTIDO DE CONCRETO Y VIBRADO HACIENDO EQUILIBRIO SOBRE LAS FORMAS DE ENCOFRADO REALIZADAS (foto 1), CORRIENDO EL RIESGO DE CAER, HECHO QUE SE LE HIZO NOTAR AL ESPECIALISTA EN SEGURIDAD Y SALUD EN EL TRABAJO DE LA EMPRESA CONTRATISTA, SIN QUE ESTE ASUMIERA ACCIÓN CORRECTIVA ALGUNA.

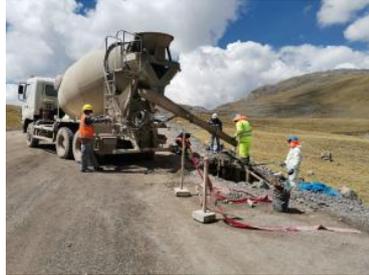
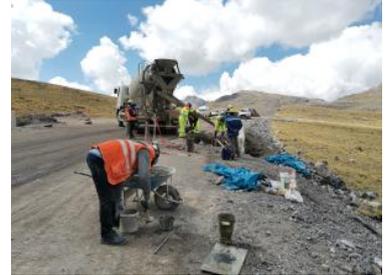
Personal: 3 operario, 1 albañil y 2 vigías

Equipos: 1 camión mixer con operador y 1 Vibradora de concreto

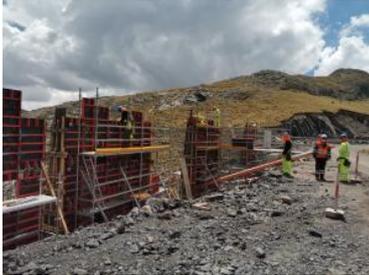
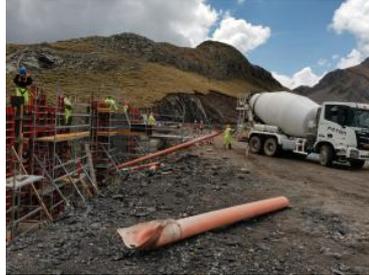
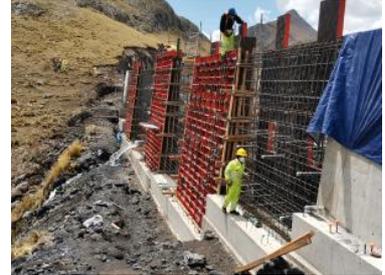
OBRAS INICIALES: TRAMO 2
PROGRESIVA: km 49+333 al km 49+387
500Obras Complementarias
501Muro de Concreto Armado
610.DConcreto Clase D 20.6 MPa ($f'c=210$ Kg/cm²)
624.CTubo PVC-SAP , D=2"
612.AEncofrado y Desencofrado

Personal: 1 capataz, 8 operario, 3 oficial, 5 ayudantes, 2 vigías
Equipos: 2 camión mixer con operador, 1 grúa telescópica con sus respectivos operadores, 1 balde para transportar concreto y 2 vibradora de concreto
Actividades verificadas por personal Profesional (Especialistas en Seguridad y Salud en el Trabajo, y adicionalmente de la Empresa Contratista en obras de arte y suelos y pavimentos - extranjero), técnico (calidad y de topografía) y auxiliar de la Empresa Contratista y supervisión de obra

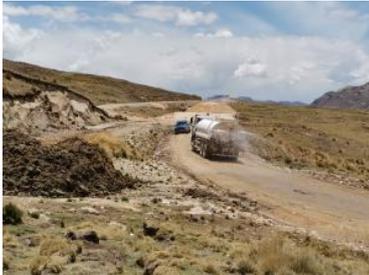
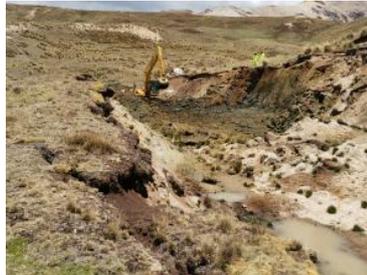
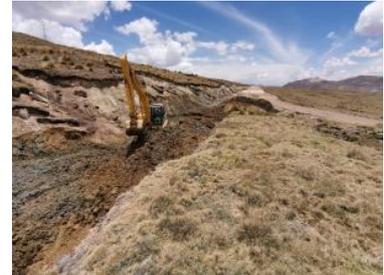
OBRAS INICIALES: TRAMO 2
PROGRESIVA: km 74+170 a km 74+300
200.Movimiento de Tierras
205.CExcavación en Explanaciones en Material Común

Equipos: 2 excavadoras sobre orugas con sus respectivos operadores

El material producto de excavaciones viene siendo acumulado a un lado de las actividades en proceso, no afectando la libre transitabilidad vehicular.

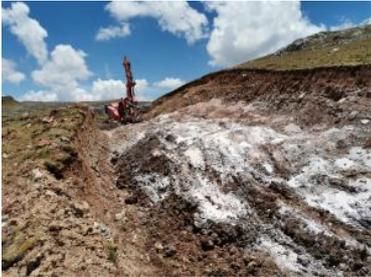
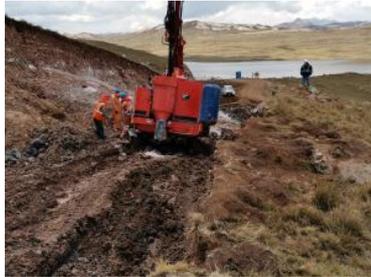
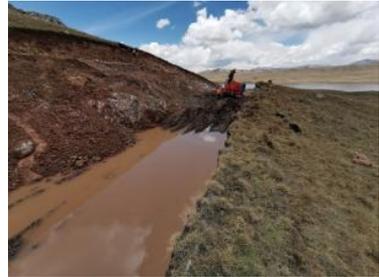
Actividades:
OBRAS INICIALES: TRAMO 2
PROGRESIVA: km 83+330 a km 83+360
200 Movimiento de Tierras
205.B.1 Excavación en Explanaciones en Roca Fija

Personal: 1 perforista, 1 personal mecánico y 1 ayudante.
Equipos: 1 track drill con compresora (equipo de perforación autónomo montado sobre orugas)
Se realizan perforaciones en roca fija a cargo de la EMPRESA EL DORADO.

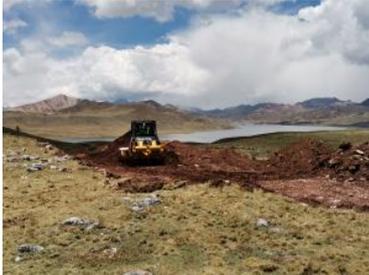
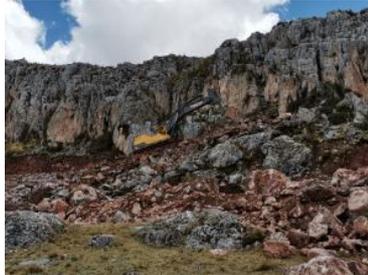
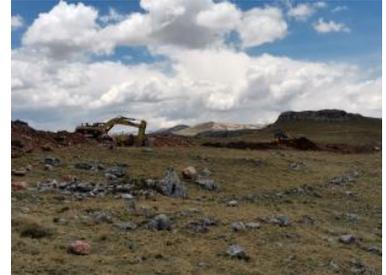
OBRAS INICIALES: TRAMO 2
PROGRESIVA: 83+700
PRODUCCION EN CANTERA
100OBRAS PRELIMINARES
107.AAccesos a Canteras, DME, Plantas y Fuentes de Agua

Personal: 1 ayudante y 1 vigía
Equipos: 2 excavadora sobre orugas y 1 excavadora sobre orugas en mantenimiento y 1 tractor sobre orugas, con sus respectivos operadores.
SE VERIFICA QUE, LAS ACTIVIDADES DE EXPLOTACIÓN Y PRODUCCIÓN DE AGREGADOS ES POR PARTE DE LA EMPRESA EL DORADO, QUIEN HABRÍA SIDO CONTRATADO COMO SERVICIOS, PARA, ENTRE OTROS, DICHOS FINES. Por lo que se sugiere que, a través de la Supervisión Externa de Obra se pudiera evaluar la procedencia o no de dicho contrato (podría ser un subcontrato), en cumplimiento a los lineamientos de los términos de referencia contractuales de la Empresa Contratista y Supervisión de Obra.
