BITACORA ELECTRÓNICA DE OBRA

Confirma Bitacora: Si	Nro Informe: N° 078-PVN - MJQY - 2020	Fecha Informe: 02-11-2020	Nombre De La Obra: MEJORAMIENTO DE LA CARRETERA HUANUCO-CONOCOCHA, SECTOR: HUANUCO-LA UNION-HUALLANCA TRAMO KM. 52+920 (PUNTO UNION) AL KM.102+819 (TINGO CHICO) REGION HUANUCO	Personal Encargado: MICHAEL JESUS QUISPE YAURI.
---------------------------------	---	-------------------------------------	---	---

OBRA N° 127-2018-MTC/20.2 CON LA EMPRESA CONTRATISTA CR20-(CHINA RAILWAY 20 BUREAU GROUP CORPORATION) PARA LA EJECUCIÓN DE LA OBRA “MEJORAMIENTO,CONSERVACIÓN POR NIVELES DE SERVICIO Y OPERACIÓN DE CORREDOR VIAL HUÁNUCO-LA UNIÓN-HUALLANCA-DV. ANTAMINA/EMP. PE-3N (TINGO CHICO)-NUEVAS FLORES-LLATA-ANTAMINA”, TRAMO II: INICIA (PUNTO UNIÓN) KM 52+920 Y CULMINA (TINGO CHICO) KM 102+819.

Panel Fotográfico de la Bitacora de Obras

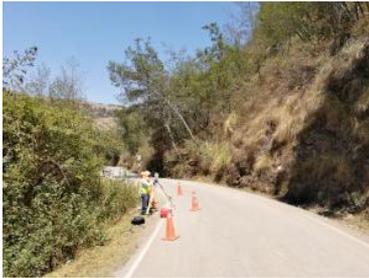
Foto1:

PROGRESIVA: KM 52+730, KM 57+840, KM 58+000, KM 62+000, KM 77+000, KM 80+000, KM 87+000, KM 91+000, KM 95+000.

100 OBRAS PRELIMINARES

102.A1 TRAZO Y REPLANTEO

PERSONAL UTILIZADO: 05 TOPOGRAFOS, 15 AUXILIARES DE TOPOGRAFÍA

MAQUINARIA Y EQUIPO UTILIZADO: 04 ESTACIÓN TOTAL CON TRIPODE, 09 PRISMAS CON JALONES, 02 GPS, 02 COLECTOR DE DATOS Y 02 RECEPTOR GNSS

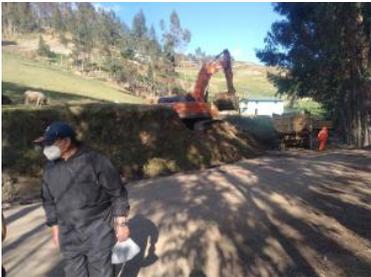
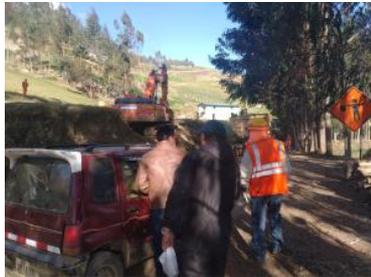
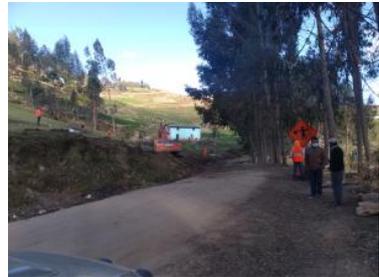
EL EQUIPO PACRI SEDE CHAVINILLO RECURRIÓ A LA PROGRESIVA KM 62+680, ENCONTRÁNDONOS CON EL ALCALDE DEL CENTRO POBLADO DE PUCA PUCA, EL TENIENTE GOBERNADOR, UN REPRESENTANTE DE PUCA PUCA PARA EL COMITÉ DE GESTIÓN Y LA AFECTADA HILDA MARCELINA VEGA SOLÍS, INDICANDO QUE NO TENÍAN CONOCIMIENTO DEL INGRESO DE LA MAQUINARIA, INDICÁNDOLES QUE SE REMITIÓ UNA CARTA CON FECHA 28 DE OCTUBRE, EN EL QUE SE COMUNICA LA INTERVENCIÓN PARA CORTES Y TALA DE PLANTACIONES AL PRESIDENTE DE LA COMUNIDAD DE PUCA PUCA, RECORDÁNDOLES TAMBIÉN LA VISITA CASA POR CASA Y LA REUNIÓN EN LA QUE RATIFICARON LA LIBRE DISPONIBILIDAD DE LAS ÁREAS.

SE REALIZÓ LA VERIFICACIÓN EN CAMPO DE LA DELIMITACIÓN DE LAS AFECTACIONES EN LA LOCALIDAD DE COLQUILLAS, Y EL COMUNICADO A LAS AUTORIDADES DE LA COMUNIDAD PARA EL INGRESO DE LA EMPRESA CONTRATISTA CR20.
