BITACORA ELECTRÓNICA DE OBRA

Confirma Bitacora: Si	Nro Informe: 105	Fecha Informe: 02-11-2020	Nombre De La Obra: Carretera Moquegua - Omate - Arequipa Tramo: II km. 35 al km. 153,50	Personal Encargado: CUTIPA MONZON NESTOR ARNULFO
---------------------------------	----------------------------	-------------------------------------	---	--

REPORTE DEL LUNES 02 DE NOVIEMBRE DEL 2020

Panel Fotográfico de la Bitacora de Obras

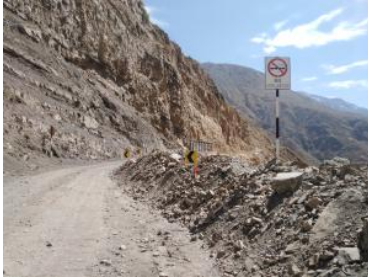
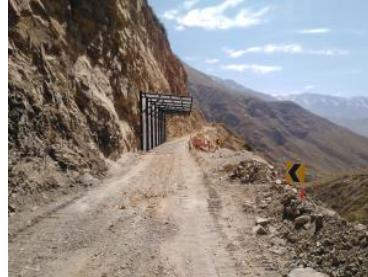
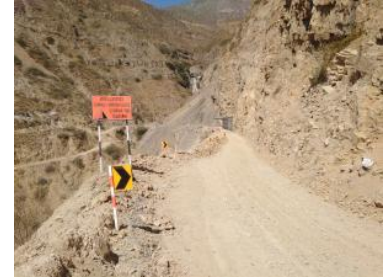
UBICACION: PROGRESIVA KM 121+023 FARALLON

ACTIVIDAD: ESPERA DE ENDURECIMIENTO DEL CONCRETO PARA LLEGAR A LA RESISTENCIA DE DISEÑO Y DAR TRANSITABILIDAD CON AUTORIZACION DE LA SUPERVISION.

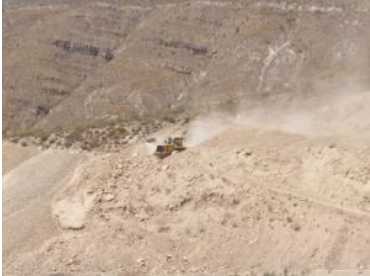
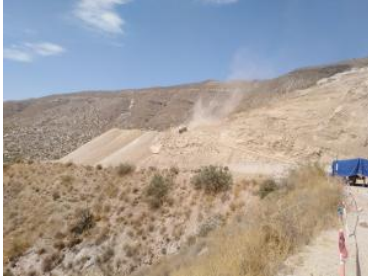
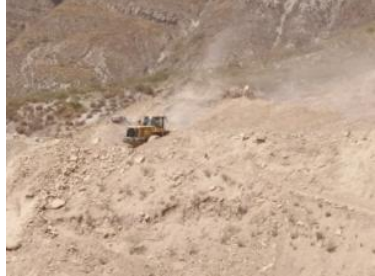
Actividades:
UBICACION: PROGRESIVA KM 119+580 - CANTERA AMATA
PRODUCCION DE MATERIAL DE RELLENO

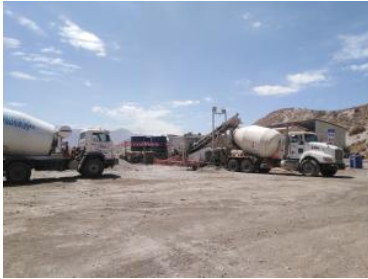
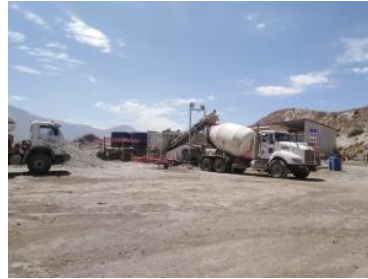
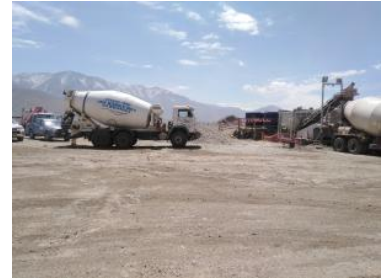
UBICACION: KM 115+000
PLANTA DOSIFICADORA DE CONCRETO

MAQUINARIA Y EQUIPO: 01 RETROEXCAVADORA, 01 PLANTA DE CONCRETO,

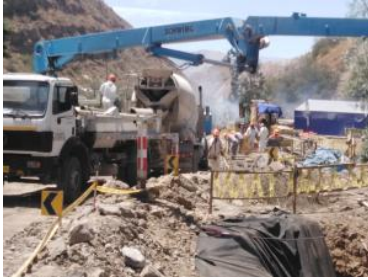
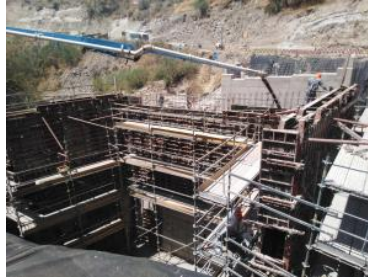
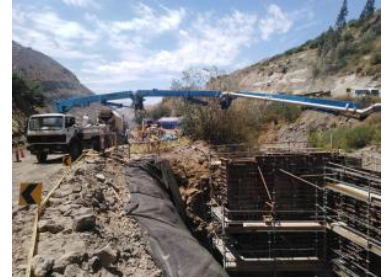
UBICACION: PROGRESIVA KM 113+256, L=16.00 M MARGEN IZQUIERDO
1000 Puentes CONSTRUCCIÓN
1007 PUENTE AMARILLO
1007D ESTRIBO (ELEVACION)
503.D CONCRETO CLASE D - F´C=210 KG/CM2

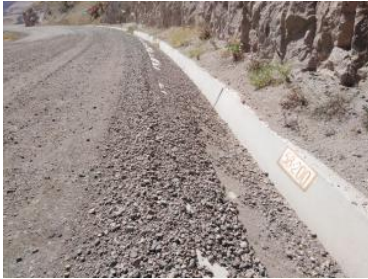
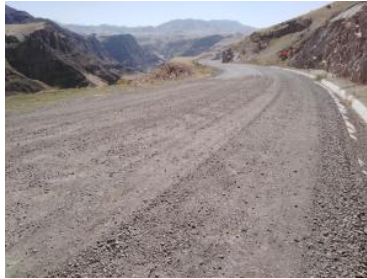
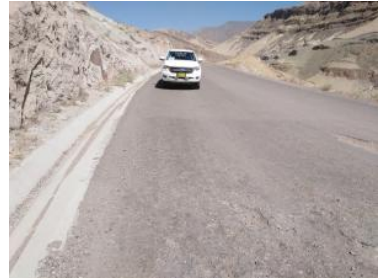
Actividades:
UBICACION: PROGRESIVA KM 58+200

COMO SE APRECIA EN LAS FOTOGRAFIAS, SE TIENE VARIOS SECTORES PARA REALIZAR LA RECONSTRUCCION DEL IMPRIMADO INCLUYENDO LA BASE GRANULAR YA QUE ESTA ULTIMA HA SUFRIDO ALTERACION FISICA EN SUS PROPIEDADES.

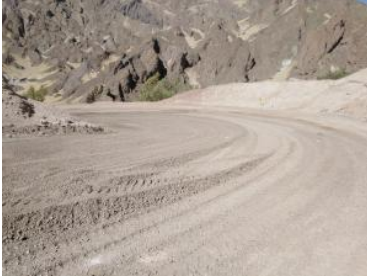
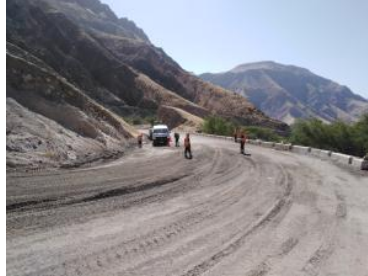
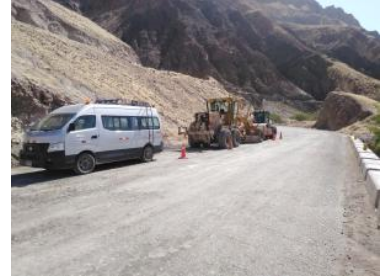
UBICACION: TRAMO KM 66+710 AL KM 66+770 P/C

BACHEO TIPO III - RECONSTRUCCION DE IMPRIMADO

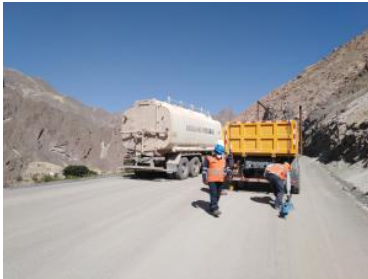
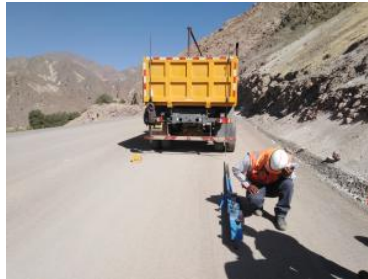
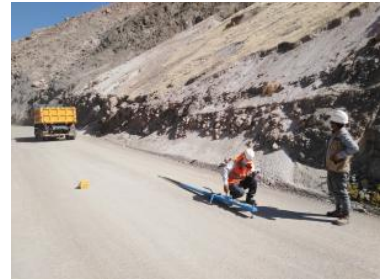
UBICACION: PROGRESIVA KM 67+460 AL KM 67+510 L.I
Y KM 67+510 AL KM 67+550 P/C
CONTROL DE CALIDAD - VIGA BENKELMAN Y CAMION

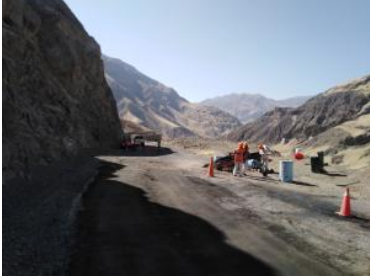
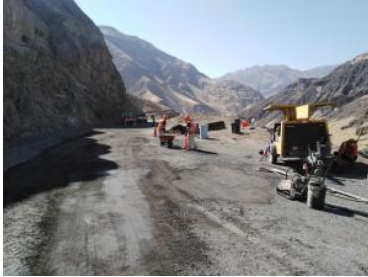
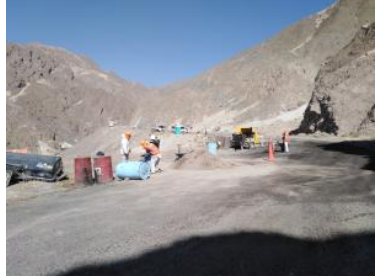
Actividades:
UBICACION: KM 67+720
BACHEO TIPO II

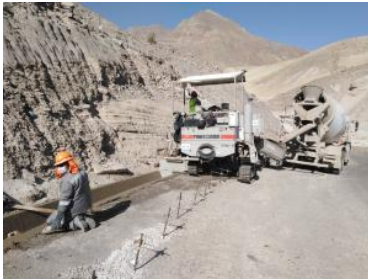
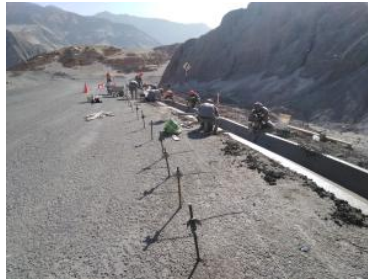
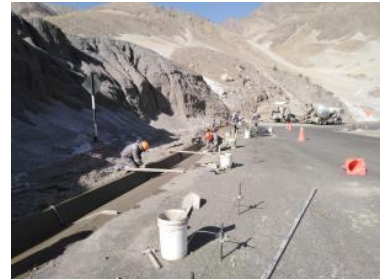
UBICACION: PROGRESIVA KM 85+433 L.D

500 OBRAS DE ARTE Y DRENAJE
510.A CUNETAS TRIANGULARES
PERFILADO, COMPACTADO Y CERCHADO
CONCRETO F`C=175 KG/CM2 CUNETERA (COMPACTADOR DE CONCRETO)

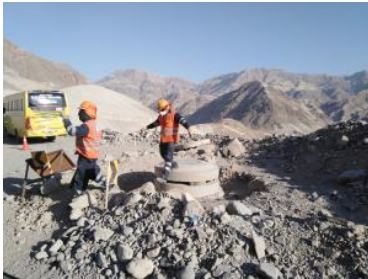
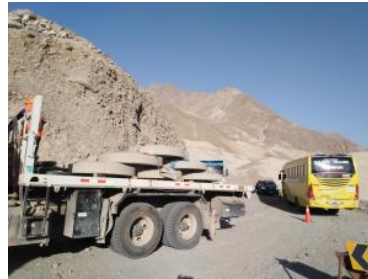
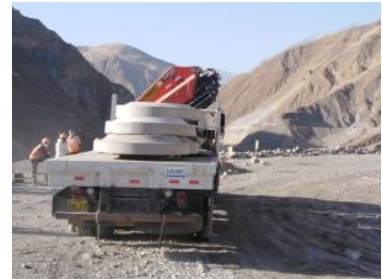
UBICACION : PROGRESIVA KM 87+032 - Bz N° 08

PAO N° 09 - COLOCADO DE LOSA SUPERIOR Y TAPA DE CONCRETO ARMADO (SEDAPAL)

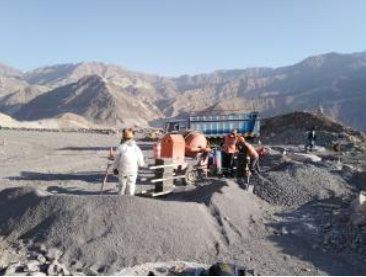
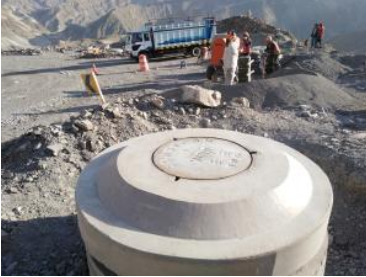
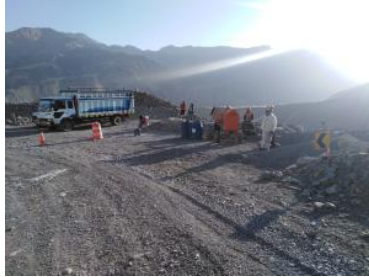
Actividades:
UBICACION: PROGRESIVA KM 87+050
PAO N° 09, PRODUCCION DE CONCRETO PARA EL VACIADO DE BUZONES (CUERPO O MUROS)

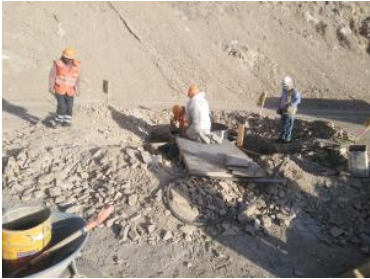
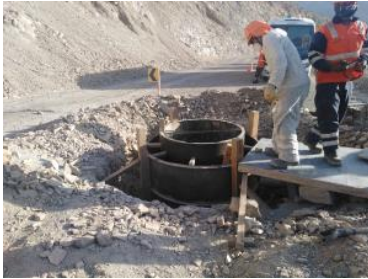
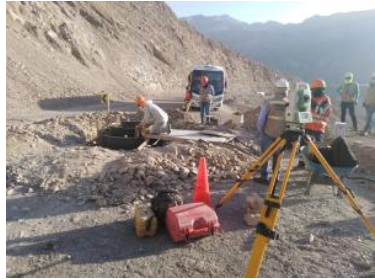
Actividades:
UBICACION: PROGRESIVA KM 87+330 Bz 14 A
PAO N° 09 ENCOFRADO METALICO (FUSTE) DE MUROS DE BUZON

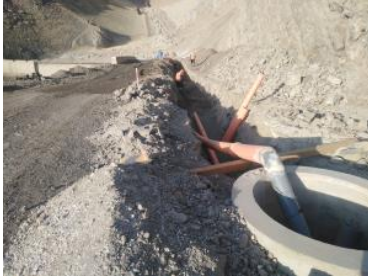
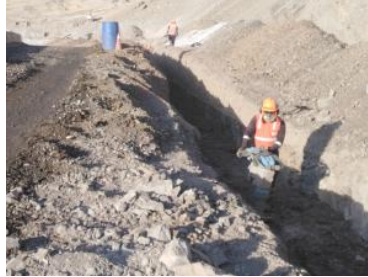
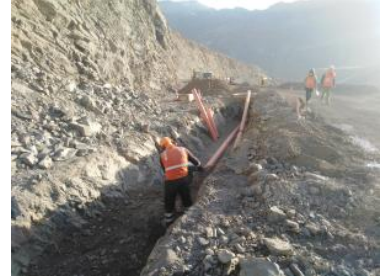
UBICACION: PROGRESIVA KM 87+400

PAO 09 RELLENO Y COMPACTADO DE ZANJA CON MATERIAL SELECCIONADO Y BUZONES RELLENO ESTRUCTURAL

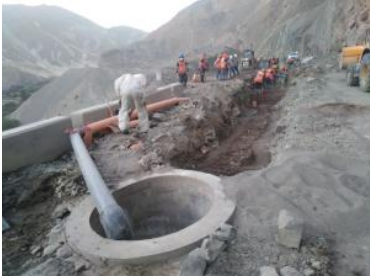
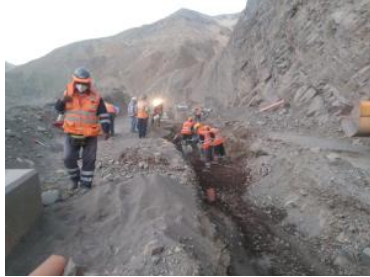
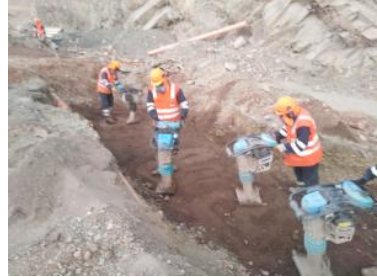
Actividades:
UBICACION: PROGRESIVA KM 87+726 Bz N° 21

PAO 09 RELLENO Y COMPACTADO DE ZANJA CON MATERIAL SELECCIONADO Y BUZONES RELLENO ESTRUCTURAL

PARA CUANDO SE VA INTERRUMPIR EL TRANSITO COMO HOY EN LA PROGRESIVA KM 87+726 DESDE LA 01:00 PM HASTA LAS 6:30 PM, EL CONSORCIO CONTRATISTA DEBE DIFUNDIR POR MEDIOS DE COMUNICACION (RADIO, INTERNET) Y ADEMÁS CON CARTELES INFORMATIVOS, PARA QUE LA POBLACION TOME CONOCIMIENTO Y NO SE PRODUZAN MALESTAR ENTRE LOS TRANSPORTISTAS Y BENEFICIARIOS.

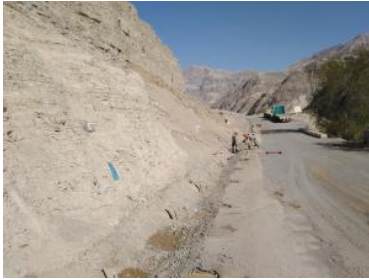
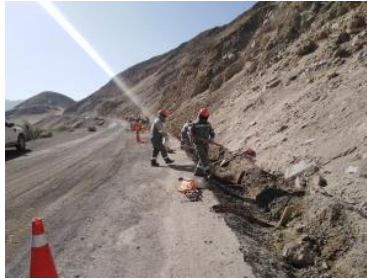
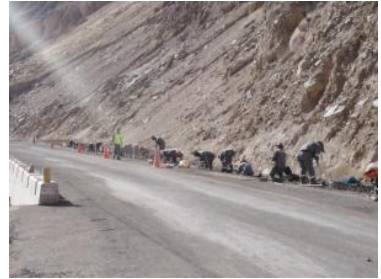
Actividades:
UBICACION KM 84+500 L.D

500 OBRAS DE ARTE Y DRENAJE
510.A CUNETAS TRIANGULARES
PERFILADO, COMPACTADO Y CERCHADO
