## BITACORA ELECTRÓNICA DE OBRA

**Confir ma Bitacora:** Si  
**Nro Informe:** 85  
**Fecha Informe:** 11-11-2020  
**Nombre De La Obra:** Carretera Oyon- Ambo, Tramo II: Dv. Cerro de Pasco- Dv. Chacayan  
**Personal Encargado:** BORIS WALTER AYLLÓN CARCELÉN

**Panel Fotográfico de la Bitacora de Obras**

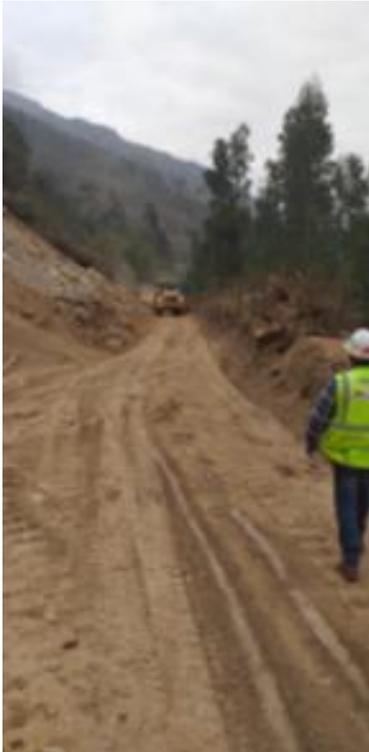
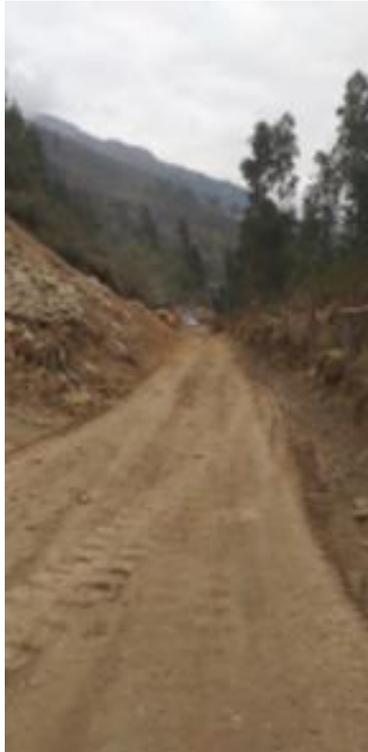
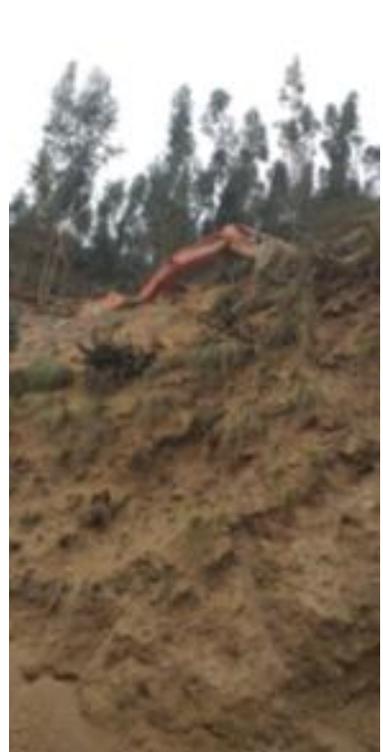
PROGRESIVA 218+300  
200.0 MOVIMIENTO DE TIERRAS: partida 205.A EXCAVACION EN EXPLANACIONES EN MATERIAL COMUN; Partida 207.A PERFILADO Y COMPACTADO EN ZONAS DECORTE:

En la progresiva Km. 218+300 se realiza la excavación en la explanación en material común y luego el perfilado en zonas de corte. Se utiliza una excavadora de oruga. un cargador frontal y 7 volquetes, Trabajan en este frente de trabajo : 1 capataz, 2 operador, 7 choferes, 2 obreros, 2 vigías.

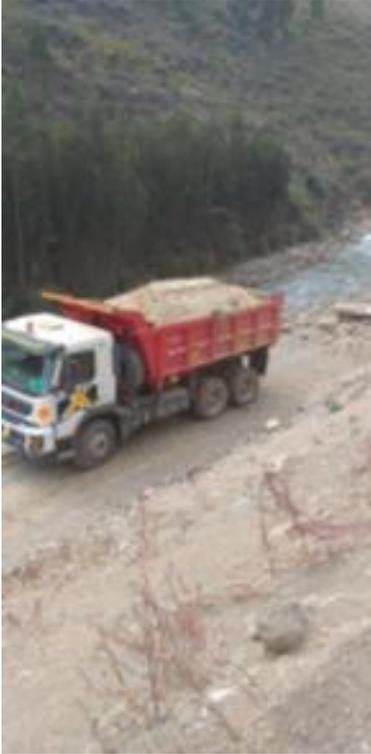
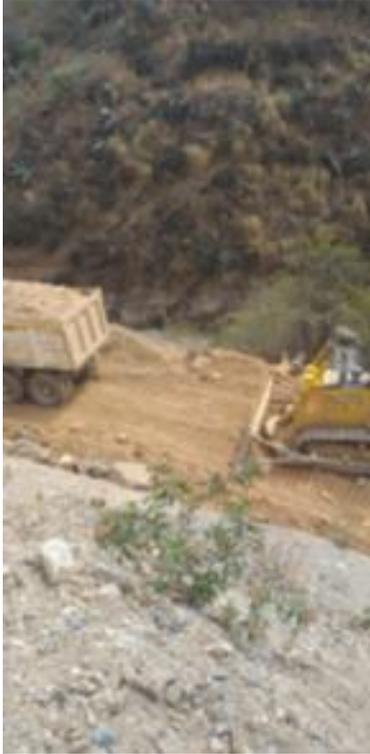
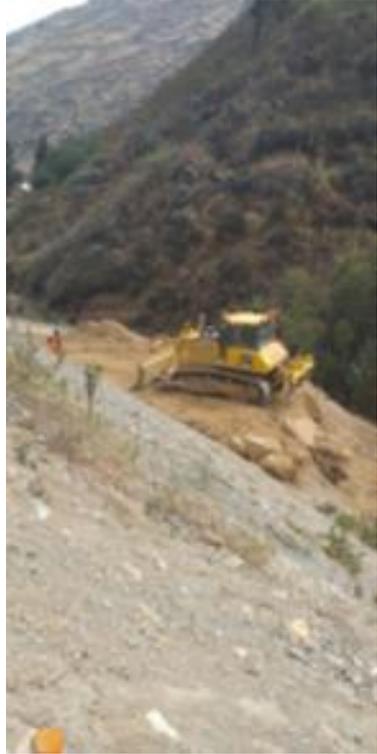
**Actividades:**  
PROGRESIVA KM, 220+880 ampliacion dme 220 880  
900.0 PROTECCIÓN AMBIENTAL : 907 PROGRAMA DE CIERRE DE OBRA : partida 907.C ACONDICIONAMIENTO DE DESECHOS Y MATERIALES EXCEDENTE:

**CDescripcion** \_\_\_\_\_:  
En la progresiva Km. 220+880 se realiza el acondicionamiento de material excedente en la ampliación DME 220+880, se utiliza una excavadora de oruga, un tractor y 7 camiones. Trabajan 1 capataz 2 operadores, 2 obreros, 7 choferes. 2 vigias.

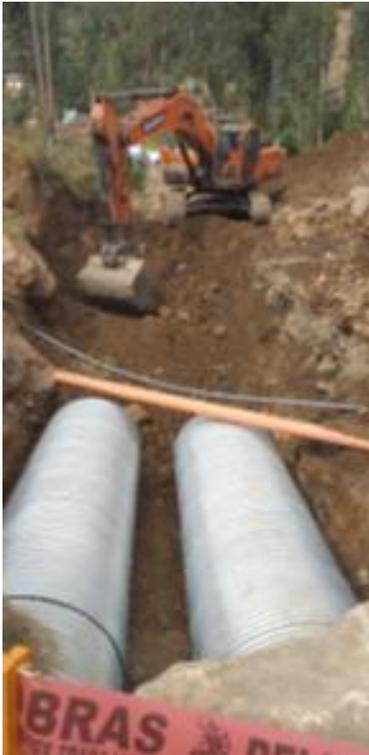
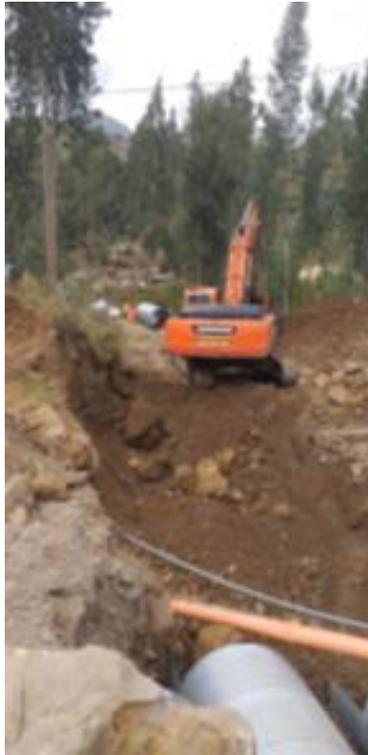
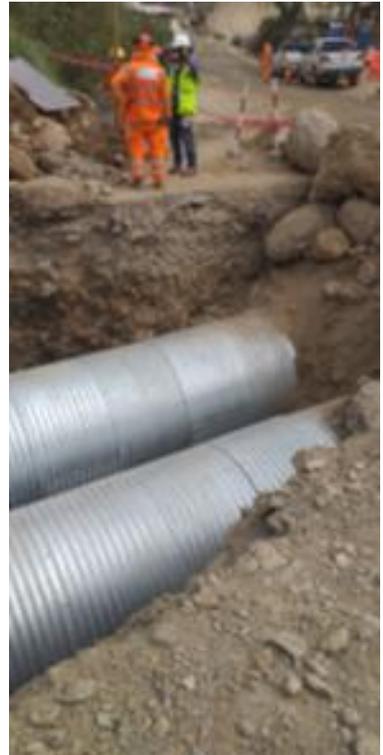
PROGRESIVA KM. 223+320  
600.0 OBRAS DE ARTE Y DRENAJE: Partida 601.A EXCAVACION NO CLASIFICADA PARA ESTRUCTURA. partida 622.D TUBERIA CORRUGADA DE ACERO GALVANIZADO CIRCULAR DE D= 1.50 m

En la progresiva Km. 223+320 Se realiza la excavación y colocación de tuberías corrugadas de alcantarillas TMC de 1.50 m ( doble batería). Se utiliza una excavadora de oruga y herramientas menores. Trabajan: 1 capataz, 4 obreros, 1 operador, 2 vigías.

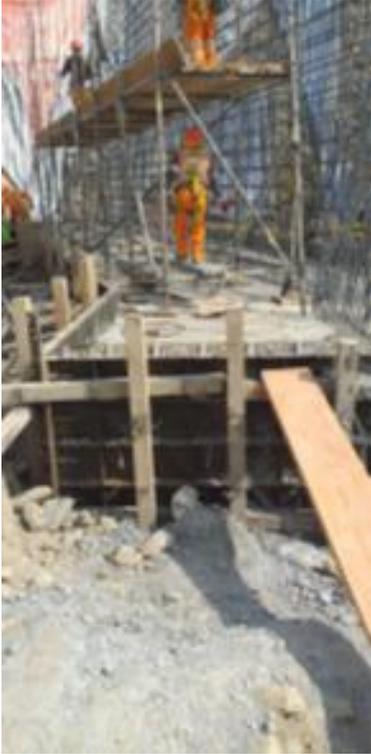
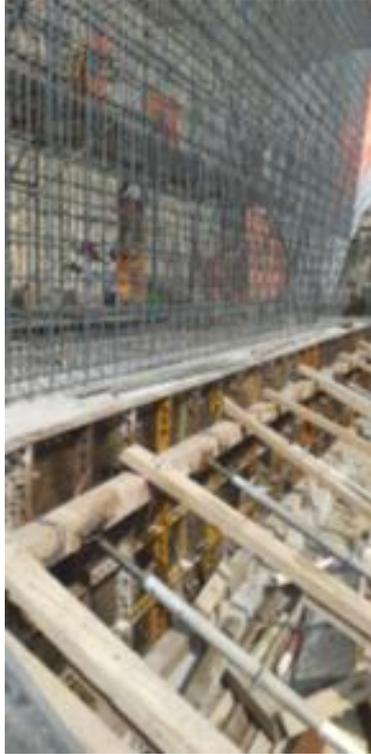
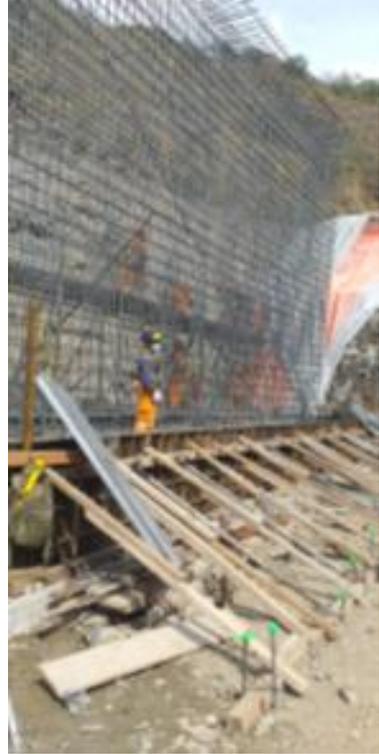
**Actividades:**  
PROGRESIVA 225+325.5  
1000.0 Puentes Menores: 1000.2 CIMENTACIÓN :partida 610.D CONCRETO CLASE D ( F'C= 210 kg/cm<sup>2</sup> ) : vaciado de base de estribo entrada

**CDescripcion** \_\_\_\_\_:  
En la progresiva Km. 225+325. 5 Se realizo el vaciado del cimiento: zapata del estribo izquierdo ( entrada) del Puente menor Jatungagra. trabajan 1 capataz, 12 obreros, 1 tecnico de seguridad

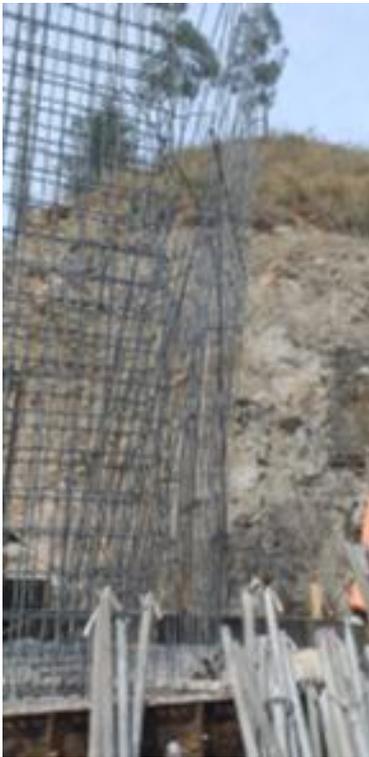
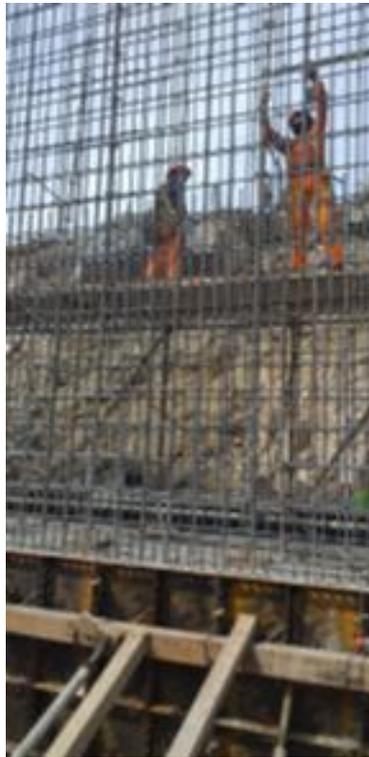
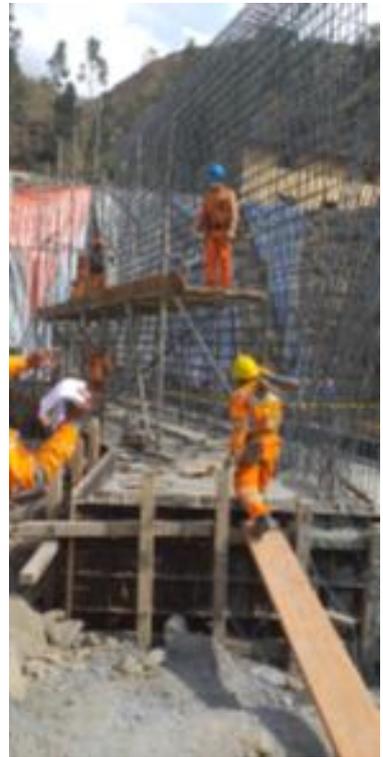
**Actividades:**  
PROGRESIVA 225+325.5 1000.0 PUENTES MENORES: 1000.3 ESTRIBOS :partida 615.A ACERO DE REFUERZO F'Y= 4200 KG/CM2 :

**CDescripcion\_\_\_\_\_:**  
En la progresiva Km. 225+325. 5 Se realiza la colocación de acero de refuerzo del cuerpo del estribo izquierdo ( entrada) del Puente menor Jatungagra. trabajan 1 capataz, 12 obreros, 1 tecnico de seguridad

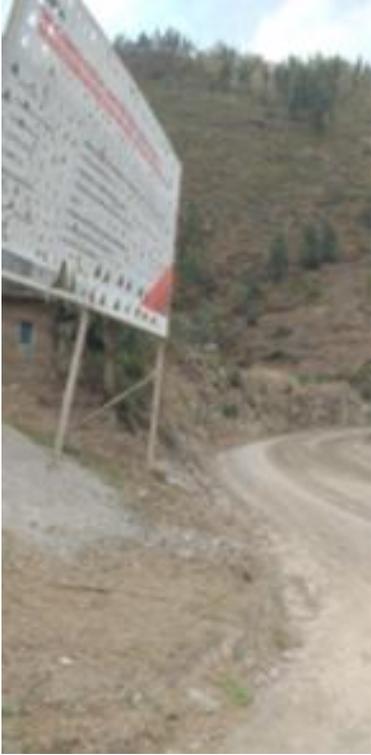
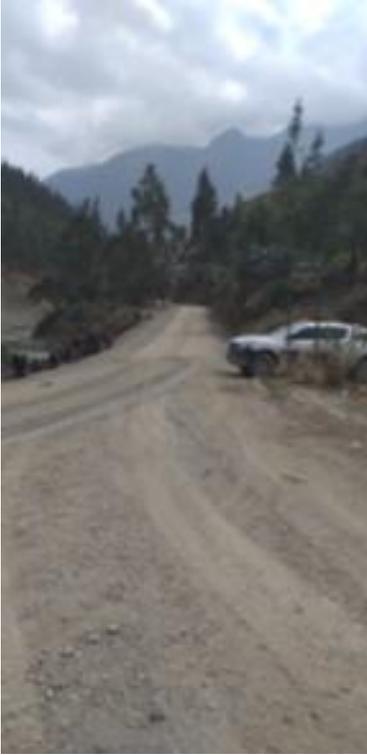
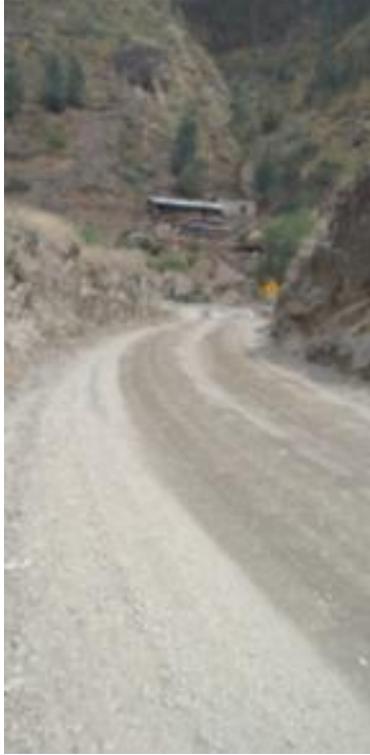
**Actividades:**  
PROGRESIVA KM. 230+000  
VISITA DE MONITOREO AL FINAL DEL TRAMO II: Desvio Chacayán

**CDescripcion\_\_\_\_\_:**  
En la progresiva KM. 230+000 se realiza la visita al desvio Chacayán , esta zona actualmente esta sin actividad.
