BITACORA ELECTRÓNICA DE OBRA

Confirma Bitacora: Si
Nro Informe: N.º 088-PVN - MJQ Y - 2020
Fecha Informe: 13-11-2020
Nombre De La Obra: MEJORAMIENTO DE LA CARRETERA HUANUCO-CONOCOCHA, SECTOR: HUANUCO-LA UNION-HUALLANCA TRAMO KM. 52+920 (PUNTO UNION) AL KM.102+819 (TINGO CHICO) REGION HUANUCO
Personal Encargado: MICHAEL JESUS QUISPE YAURI.

OBRA N° 127-2018-MTC/20.2 CON LA EMPRESA CONTRATISTA CR20-(CHINA RAILWAY 20 BUREAU GROUP CORPORATION) PARA LA EJECUCIÓN DE LA OBRA "MEJORAMIENTO,CONSERVACIÓN POR NIVELES DE SERVICIO Y OPERACIÓN DE CORREDOR VIAL HUÁNUCO-LA UNIÓN-HUALLANCA-DV. ANTAMINA/EMP. PE-3N (TINGO CHICO)-NUEVAS FLORES-LLATA-ANTAMINA", TRAMO II: INICIA (PUNTO UNIÓN) KM 52+920 Y CULMINA (TINGO CHICO) KM 102+819.

Panel Fotográfico de la Bitacora de Obras

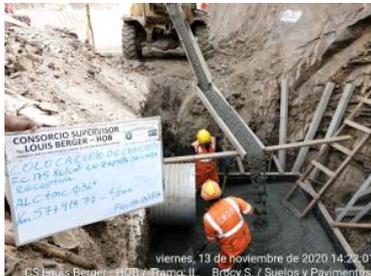
Foto1:

PROGRESIVA: KM 57+299.36, ALC. TMC 36" KM 58+717.47, ALC. TMC 36" KM 58+147.63, ALC. TMC 36" KM 57+919.77, ALC. TMC 36" KM 57+602.90, ALC. TMC 36" KM 57+299.36, ALC. TMC 36" KM 54+849.35, ALC. TMC 36" KM 54+287.28, ALC. TMC 36" KM 53+834.23

SE REALIZÓ EL ENSAYO DE DENSIDAD DE CAMPO CON CONO DE ARENA EN MEJORAMIENTO DE TERRENO DE FUNDACIÓN - ALCANTARILLA TMC Ø 36" KM 54+287.28 CARRIL / DERECHO

LABORES DE TENDIDO DE MATERIAL DE TENDIDO DE CAMA DE ARENA, LADO IZQUIERDO DE LA ALCANTARILLA PROYECTADA TMC Ø 48" DE LONGITUD 12.15 METROS EN EL KM 53+834.23

LABORES DE PERFILADO, ENCOFRADO Y COLOCACIÓN DE CONCRETO SIMPLE F´C=175KG/CM2 EN LOSA DE ALERO CABEZAL, LADO IZQUIERDO DE LA ALCANTARILLA PROYECTADA TMC Ø 36" DE LONGITUD 13.77 METROS EN EL KM 58+147.63

LABORES DE PERFILADO, ENCOFRADO Y COLOCACIÓN DE CONCRETO SIMPLE F´C=175KG/CM2 EN LOSA DE CAJA RECEPTORA, LADO DERECHO DE LA ALCANTARILLA PROYECTADA TMC Ø 36" DE LONGITUD 13.77 METROS EN EL KM 58+147.63

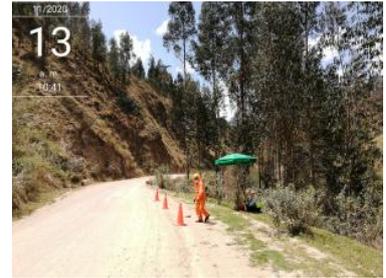
Foto3:

PROGRESIVA: KM 52+730, KM 57+840, KM 58+000, KM 62+000, KM 77+000, KM 80+000, KM 87+000, KM 92+000

102.A1 TRAZO Y REPLANTEO

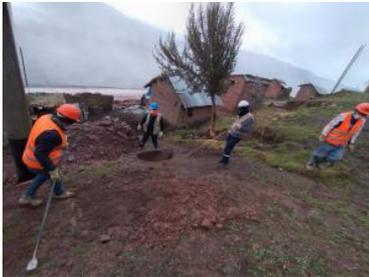
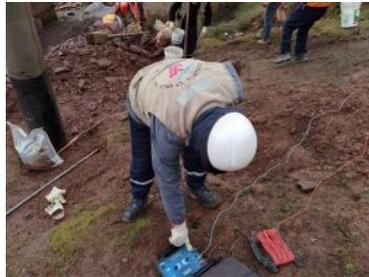
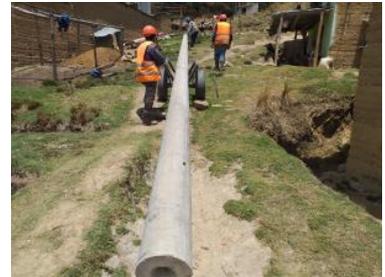
Actividades:
 PROGRESIVA: KM 54+000 AL KM 55+000, KM 65+000, KM 66+000, KM 80+000.

SE REALIZO EL TRATADO DE PUESTA A TIERRA EN KM 54+000 AL KM 55+000, SECTOR DE AYAPITEG SE USO EL SIGUIENTE MATERIAL PARA LOS TRABAJOS COMO SON: CEMENTO CONDUCTIVO, TIERRA NEGRA, THORGEL, BENTONITA

TRASLADOS DE POSTES DE LUZ Y IZAJE DE POSTES DE CONCRETO DE 9 M Y 11 M
