BITACORA ELECTRÓNICA DE OBRA

Confirma Bitacora: Si	Nro Informe: 89	Fecha Informe: 16-11-2020	Nombre De La Obra: Carretera Oyon- Ambo, Tramo II: Dv. Cerro de Pasco- Dv. Chacayan	Personal Encargado: BORIS WALTER AYLLÓN CARCELÉN
---------------------------------	---------------------------	-------------------------------------	---	---

OBRA: Mejoramiento de la Carretera OYON - AMBO TRAMO 2 DESVIO CERRO DE PASCO DESVIO CHACAYAN TRAMO 2 progresiva km. 181+000 a la progresiva km. 230+000

Visita desde la progresiva 214+500 (Ciudad de Yanahuanca) hasta la progresiva 181+000 (Desvio cerro de pasco) y despues TRABAJO ESPECIAL EN EL TRAMO 1: Desde la progresiva KM. 181+000 hasta la progresiva 134+980 (OYON)

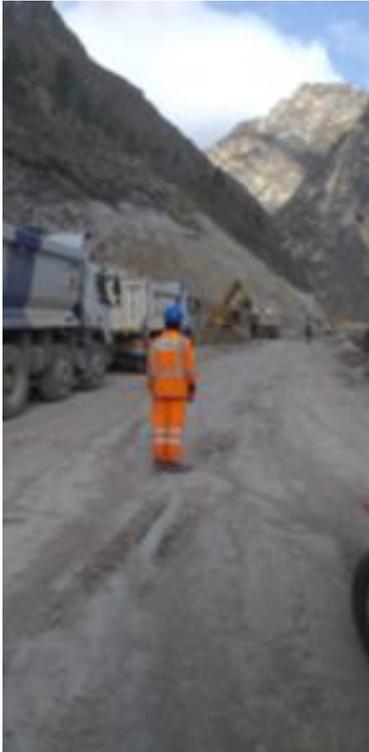
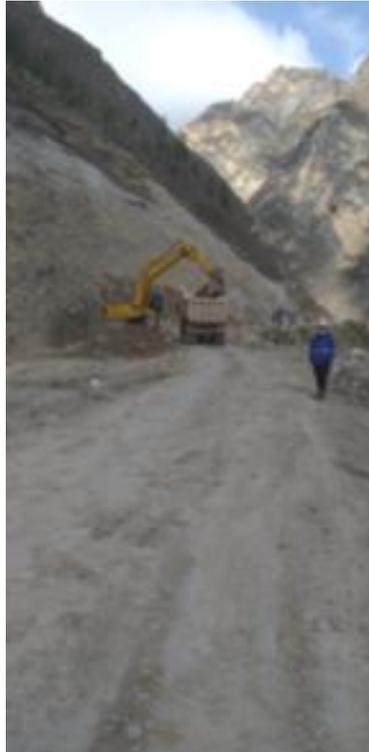
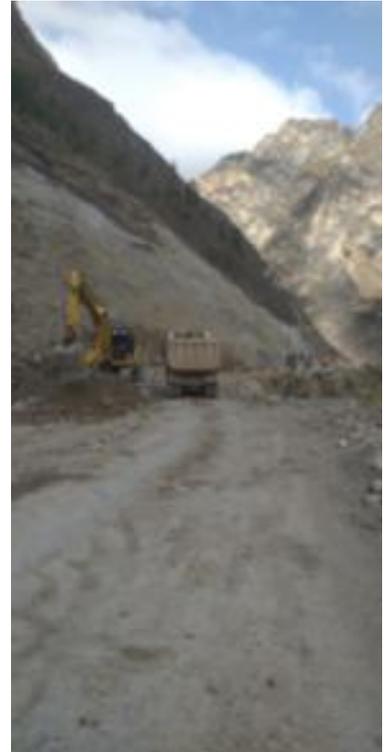
PROGRESIVA KM. 208+200
200.0 MOVIMIENTO DE TIERRAS: partida 205.A EXCAVACION EN EXPLANACIONES EN MATERIAL COMUN; Partida 207.A PERFILADO Y COMPACTADO EN ZONAS DE CORTE:

En la progresiva Km. 208+200 se realiza la excavación en la explanación en material común y luego el perfilado en zonas de corte. Se utiliza una excavadora de oruga y 35 volquetes, Trabajan en este frente de trabajo : 1 capataz, 1 operador, 35 chóferes, 2 obreros, 2 vigías.

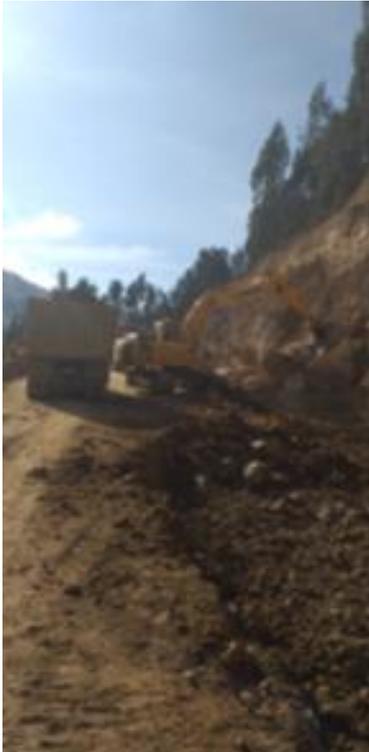
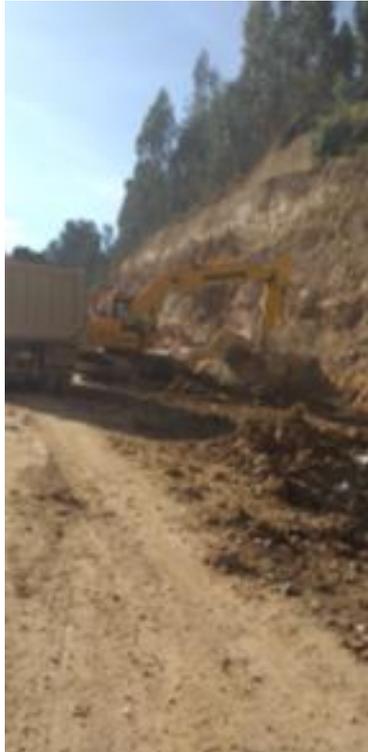
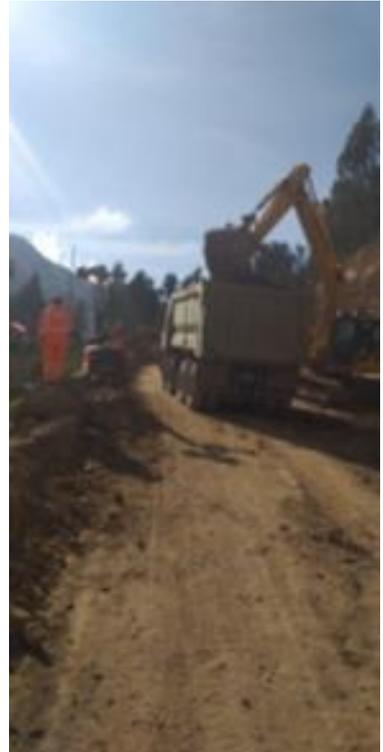
PROGRESIVA KM. 204+360
200.0 MOVIMIENTO DE TIERRAS: partida 205.A EXCAVACION EN EXPLANACIONES EN MATERIAL COMUN; Partida 207.A PERFILADO Y COMPACTADO EN ZONAS DE CORTE:

En la progresiva Km. 204+360 se realiza la excavación en la explanación en material común y luego el perfilado en zonas de corte. Se utiliza una excavadora de oruga y 22 volquetes, Trabajan en este frente de trabajo : 1 capataz, 1 operador, 22 chóferes, 2 obreros, 2 vigías.

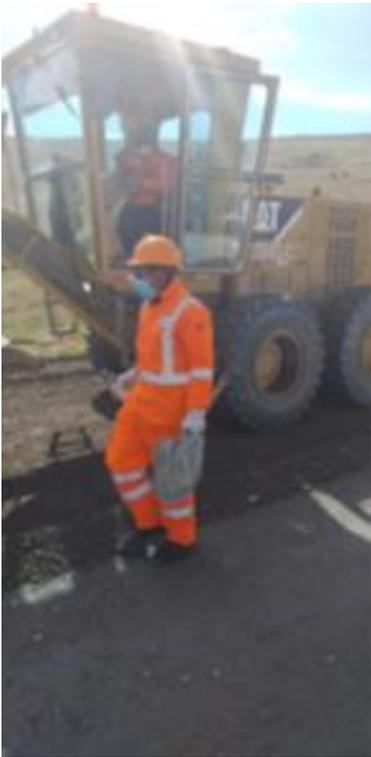
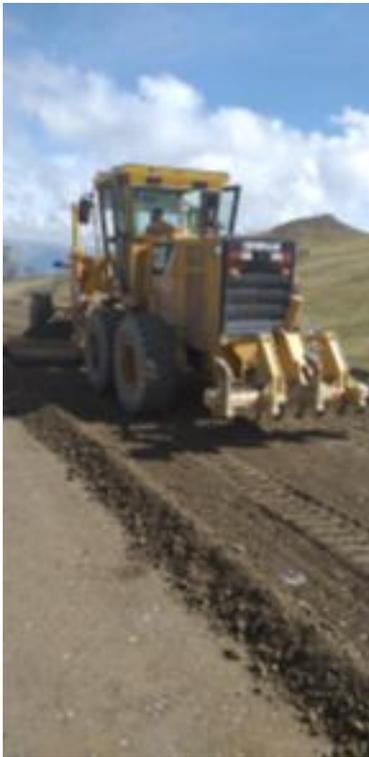
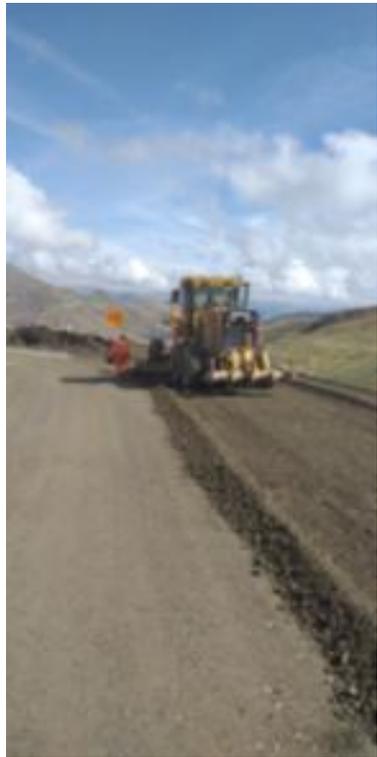
Actividades:
PROGRESIVA KM. 181+080 a 182+000
300.0 BASES Y SUBSASES: Partida SUB BASE GRANULAR :

CDescripcion_____:
En las progresivas km. 181+080 a km. 182+000 se realiza la construcción de sub- base granular. Se utiliza una motoniveladora, 2 compactadora de rodillo, 1 camión cisterna. Trabajan: 1 capataz, 4 obreros, 2 vigias.

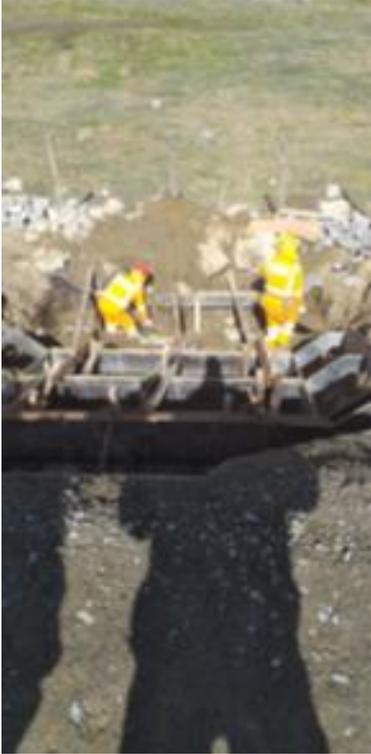
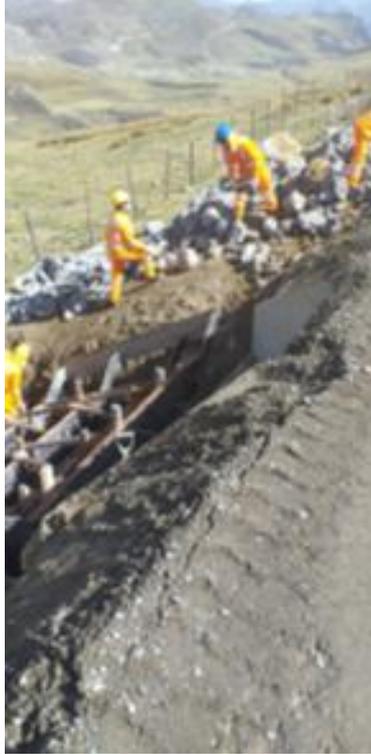
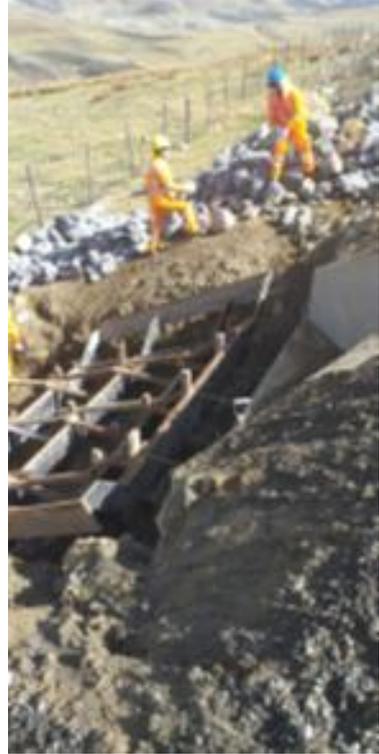
Actividades:
PROGRESIVA KM. 181+320
600.0 OBRAS DE ARTE Y DRENAJE: 612,A ENCOFRADO Y DESENCOFRADO PARA OBRAS DE ARTE: encofrado para la construcción de emboquillados.

CDescripcion _____:
En al progresiva KM. 181+320 se realiza el encofrado para la construcción de emboquillado en la salida del cabezal de alcantarilla, trabajan: 1 capataz, 6 obreros. 2vigias

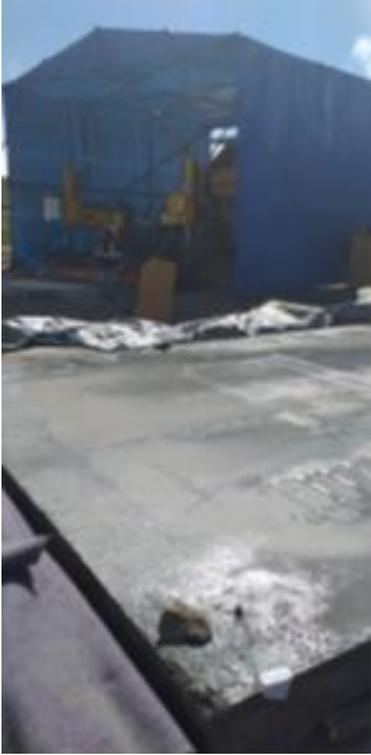
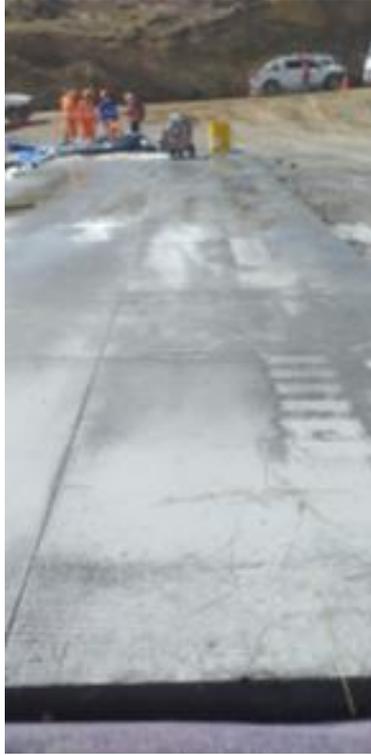
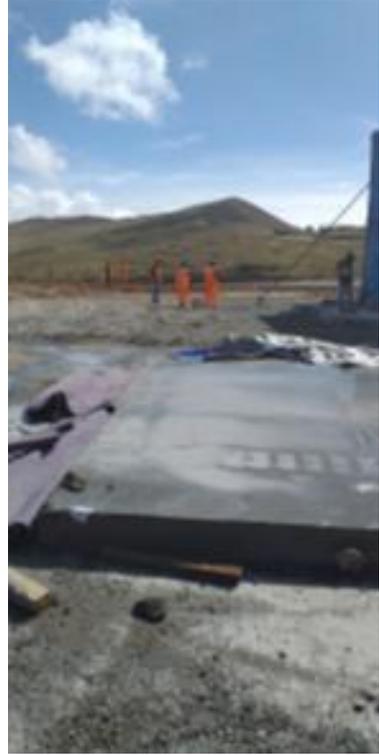
Actividades:
PROGRESIVA KM. 181+050
VISITA DE MONITOREO AL INICIO DEL TRAMO : En el margen izquierdo se realiza la ampliacion de terreno.

CDescripcion _____ :
En la progresiva KM. 181+050 se realiza la ampliación de la terraza para realizar un tercer tramo de prueba. Al tramo de prueba 1 se le extrajeron 3 muestras de concreto para su analisis. El tramo de prueba 2 esta en proceso de curado (esta prueba quedo de muy buena calidad)

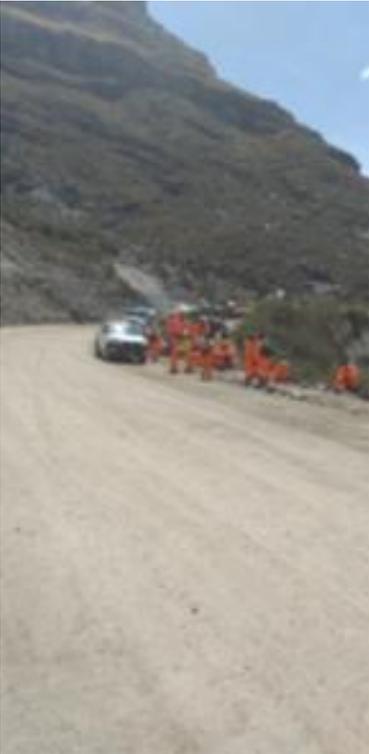
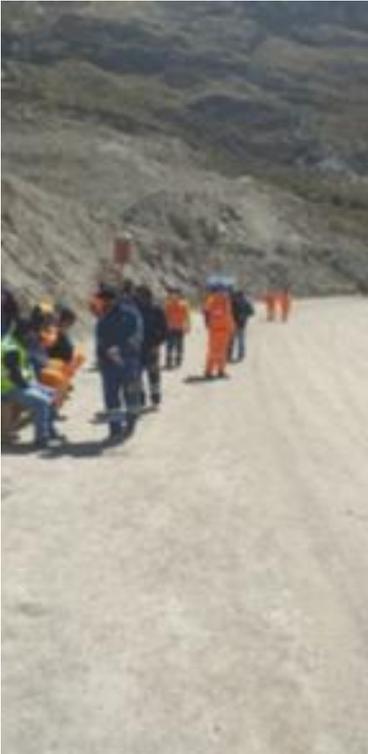
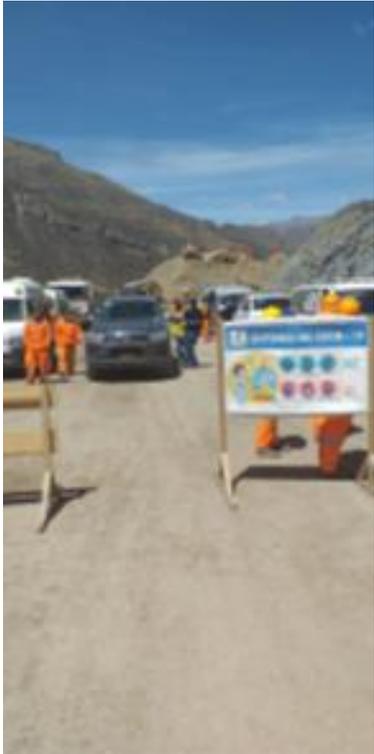
Actividades:
TRABAJO ESPECIAL EN EL TRAMO I
PROGRESIVA KM. 169+000 (TRAMO 1)
VISITA DE MONITOREO AL TRAMO 1 : No hay paso para los trabajadores del Consorcio Vial Ambo , por huelga de trabajadores de santa fe

CDescripcion _____:
En la progresiva KM. 169+000 Los trabajadores de una de las empresas del consorcio Vial Ambo (Santa Fé) han cerrado el paso de todos los vehiculos y transportes hacia la vía. solicitan que la empresa Santa Fe cumpla con los compromisos laborales con sus trabajadores (se le adeuda dos meses de trabajo).

Se recomienda al CONSORCIO VIAL AMBO cumplir con los compromisos laborales pendientes con sus trabajadores.

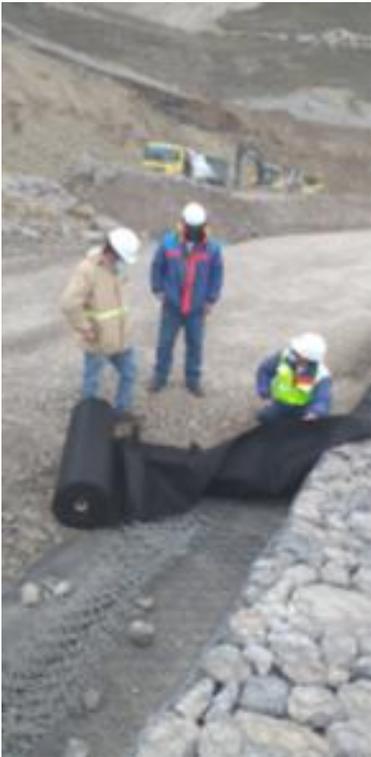
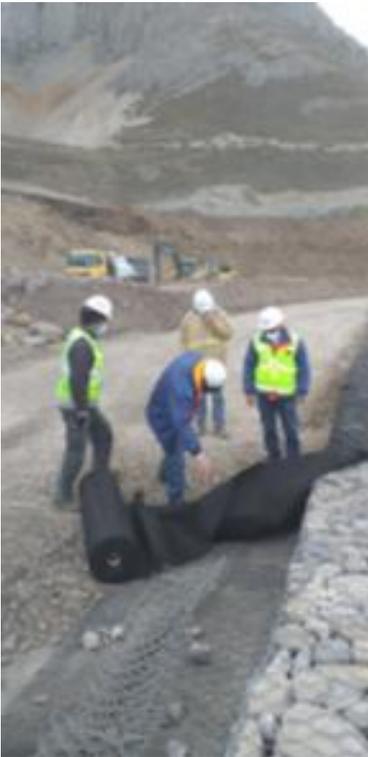
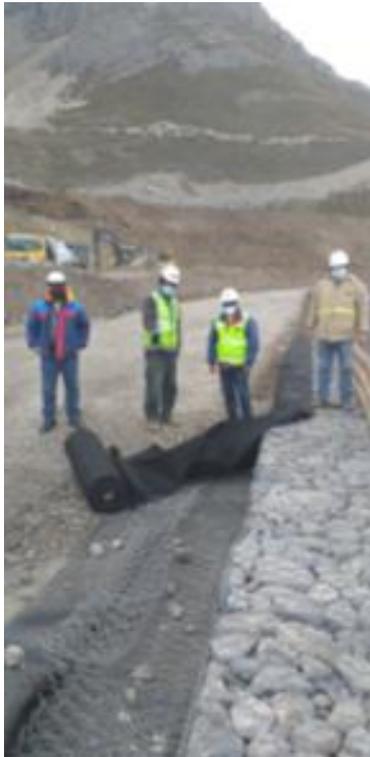
Actividades:
PROGRESIVA KM 168+580 (TRAMO 1)
TRABAJO ESPECIAL DE CONSTATACIÓN DE MAYORES METRADOS EJECUTADOS EN EL TRAMO I:

CDescripcion _____:
En la Progresiva Km. 168+580 (TRAMO 1) Se realiza trabajos de constatación de mayores metrados ejecutados en muro TERRAMESH de suelo reforzado. La constatación se efectúa in situ en donde se construye muros de gaviones con muro de suelo reforzado. Se realiza la constatación con el especialista técnico en administración de contratos de Supervisión : Ing. victor Saavedra y el especialista de suelos y pavimentos de la Contratista; Ing, Roberto Lopez Lazo. , el especialista de Valorizaciones y Metrados : Ing. Juan Carlos Castro Paz y el Residente de la Contratista: Ing. Richard Ramos Toledo, donde se verifica las actividades ejecutadas del muro hasta la actualidad y se verifica que se ha ejecutado muro suelo reforzado en el DME 09 (KM. 168+580)para el tramite de valorización No, 2 del presupuesto de mayor metrado No. 1

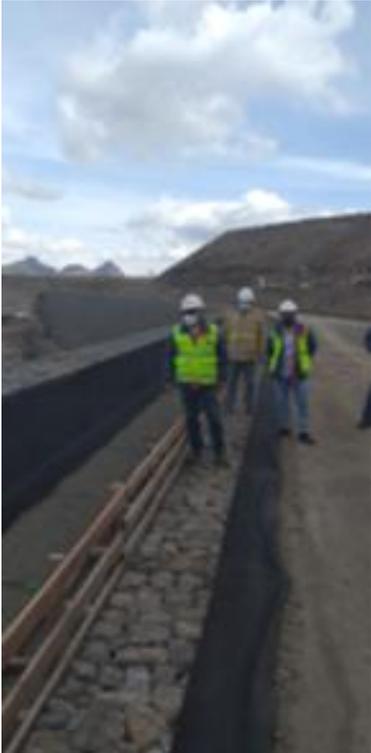
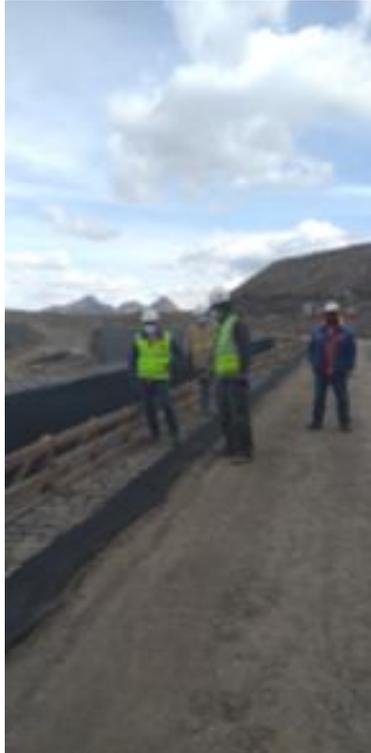
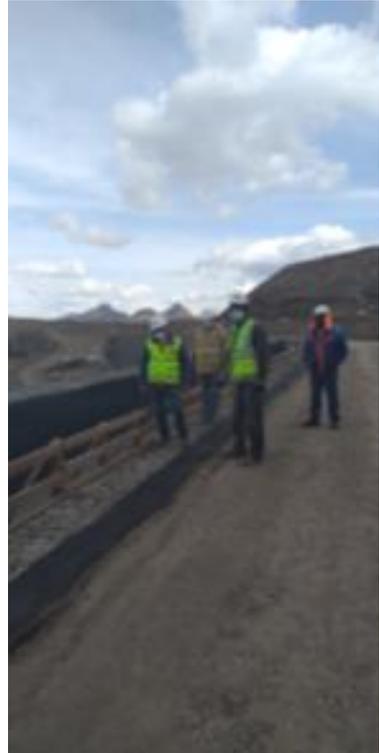
Actividades:
PROGRESIVA KM 168+580 (TRAMO 1)
TRABAJO ESPECIAL DE CONSTATACIÓN DE MAYORES METRADOS EJECUTADOS EN EL TRAMO I:

CDescripcion _____:
En la Progresiva Km. 168+580 (TRAMO 1) Se realiza trabajos de constatación de mayores metrados ejecutados en muro TERRAMESH de suelo reforzado. La constatación se efectúa in situ en donde se construye muros de gaviones con muro de suelo reforzado. Se realiza la constatación con el especialista técnico en administración de contratos de Supervisión : Ing. victor Saavedra y el especialista de suelos y pavimentos de la Contratista; Ing, Roberto Lopez Lazo. , el especialista de Valorizaciones y Metrados : Ing. Juan Carlos Castro Paz y el Residente de la Contratista: Ing. Richard Ramos Toledo, donde se verifica las actividades ejecutadas del muro hasta la actualidad y se verifica que se ha ejecutado muro suelo reforzado para el tramite de valorización No, 2 del presupuesto de mayor metrado No. 1
