BITACORA ELECTRÓNICA DE OBRA

Confirma Bitacora: Si	Nro Informe: 91	Fecha Informe: 18-11-2020	Nombre De La Obra: Carretera Oyon- Ambo, Tramo II: Dv. Cerro de Pasco- Dv. Chacayan	Personal Encargado: BORIS WALTER AYLLÓN CARCELÉN
---------------------------------	---------------------------	-------------------------------------	---	---

OBRA: Mejoramiento de la Carretera OYON - AMBO TRAMO 2 DESVIO CERRO DE PASCO DESVIO CHACAYAN TRAMO 2 progresiva km. 181+000 a la progresiva km. 230+000

PANEL FOTOGRAFICO

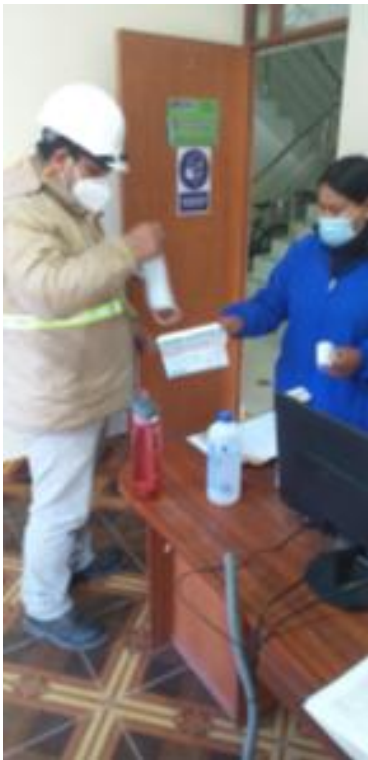
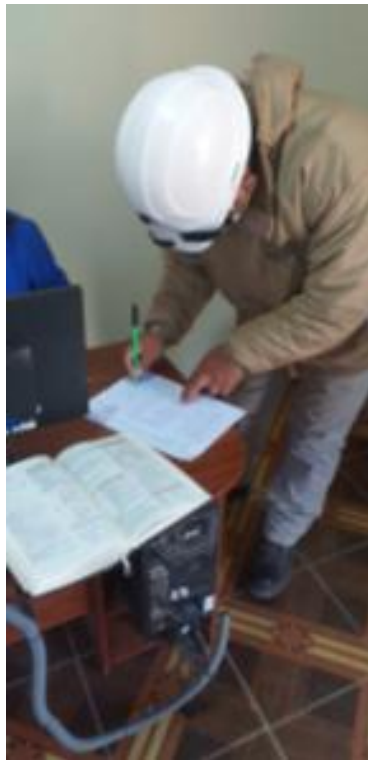
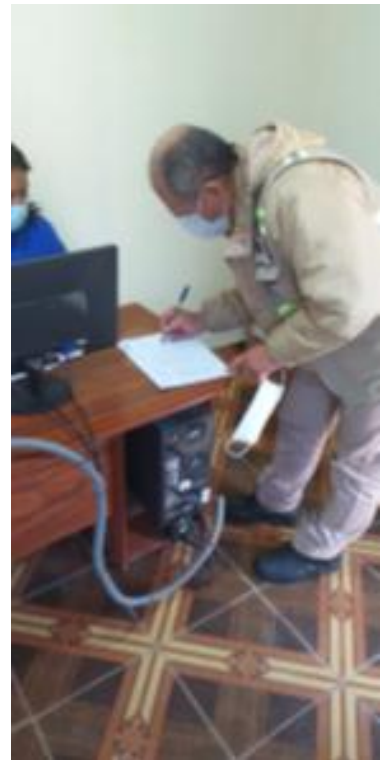
PROGRESIVA KM. 136+ 800 (TRAMO 1)
TRABAJO ESPECIAL EN EL TRAMO No, 1 : Se realiza la verificación de los recursos de la supervisión (asistencia del personal)
asistencia

En la progresiva 136+800 (TRAMO 1) en las oficinas de la Supervisión: CONSORCIO SUPERVISOR OYON se realiza el control de asistencia del personal durante los días 16,17 y 18, Además se realizo una reunión con el Ing. jefe de Supervisión: Francisco Roque y el Ingeniero Residente de la Contratista: Richard Ramos Toledo para la redacción, revisión y firma de actas de constatación de los MAYORES METRADOS de las visitas realizadas en campo de los días 16 ,17 y 18.

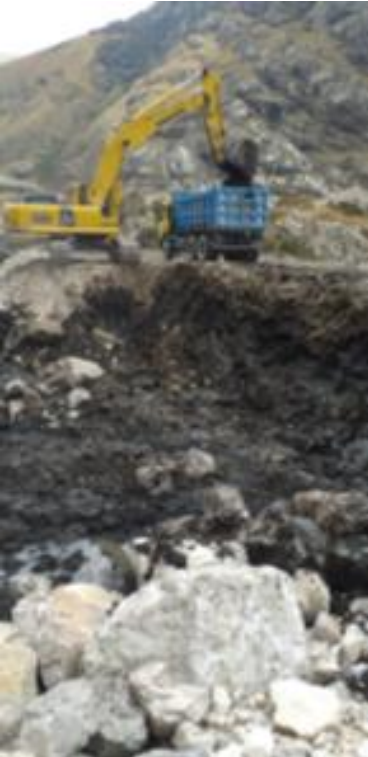
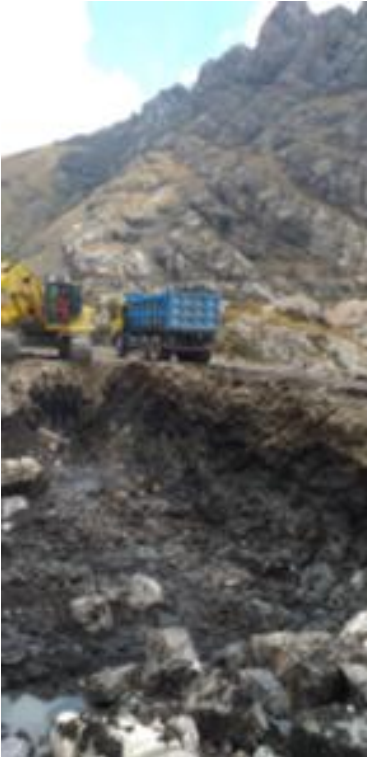
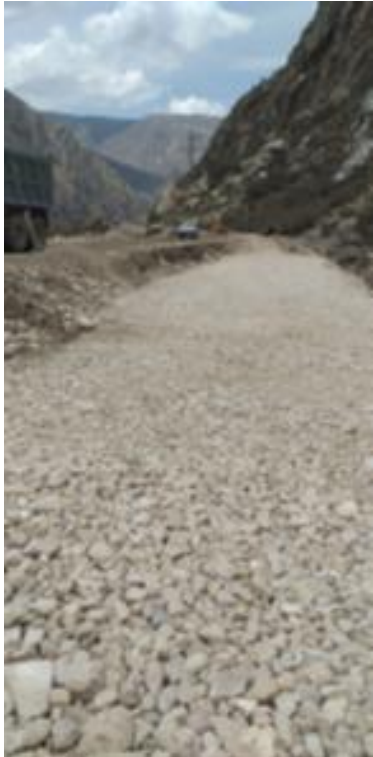
Actividades:
PROGRESIVA KM. 145+470 A KM. 145+720
TRABAJO ESPECIAL EN EL TRAMO 1: LABORES DE EXCAVACIÓN EN MARGEN IZQUIERDO DE LA VIA PARA REALIZAR MEJORAMIENTOS

CDescripcion _____:
En la progresiva Km. 145+470 a Km. 145+720 se observa la realización de excavación y eliminación de material orgánico existente en el subsuelo y la colocación material over para el mejoramiento de la via. En esta zona se realizo la Constatación de mayores metrados. Se utiliza dos excavadoras de oruga en el tramo. trabajan : 1 capataz, 2 operadores, 4 obreros, 2 vigias

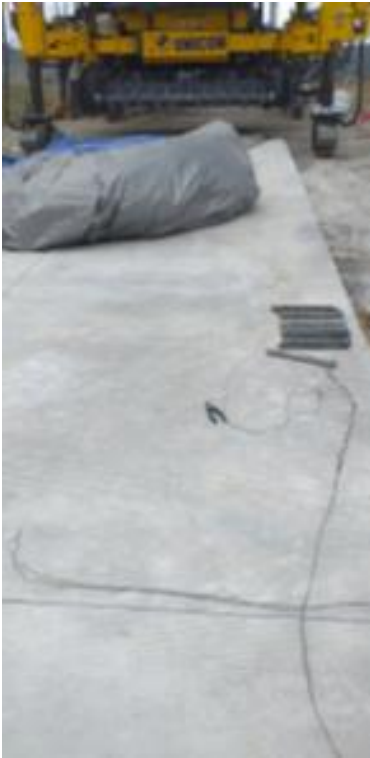
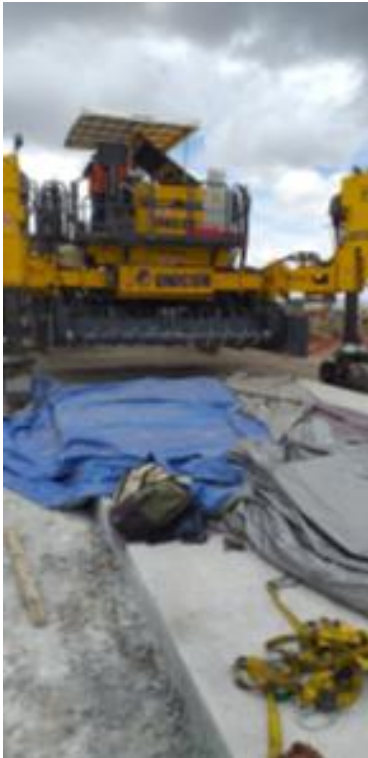
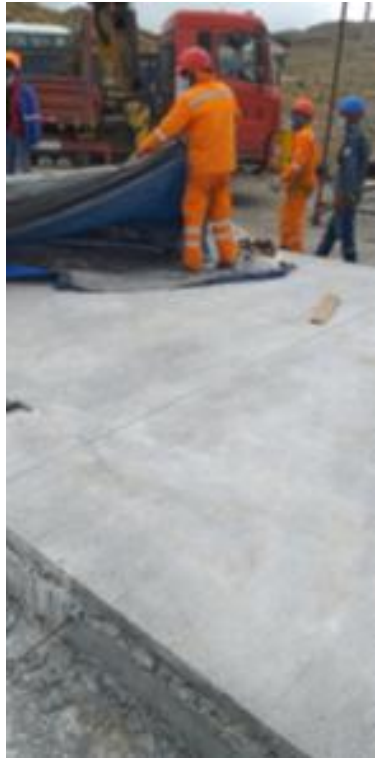
Actividades:
PROGRESIVA km. 181+050
VISITA DE MONITOREO DEL TRAMO DE PRUEBA No. 2 REALIZADO EN EL TRAMO 2 :

CDescripcion_____:
En la progresiva Km. 181+050 Se realiza la visita al inicio del tramo 2 donde se observa el tramo de prueba No. 2 de pavimento hidráulico, donde la superficie de pavimento quedo de mayor calidad que el primer tramo de prueba.

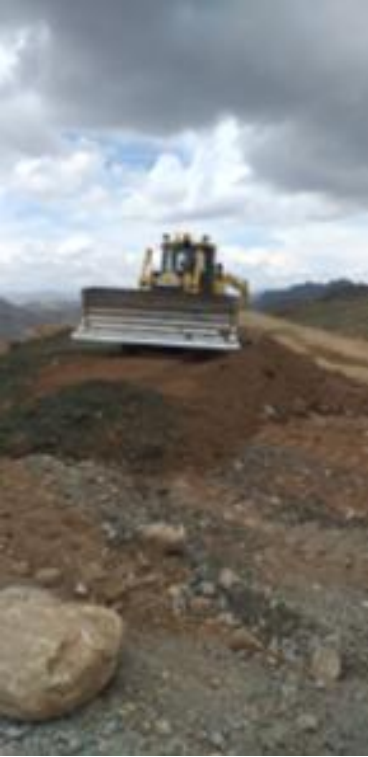
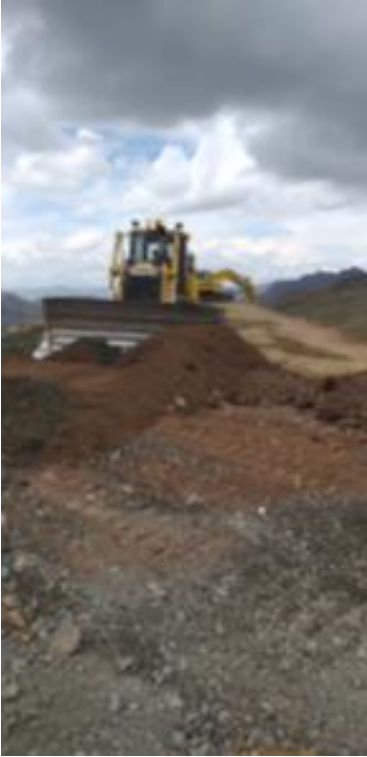
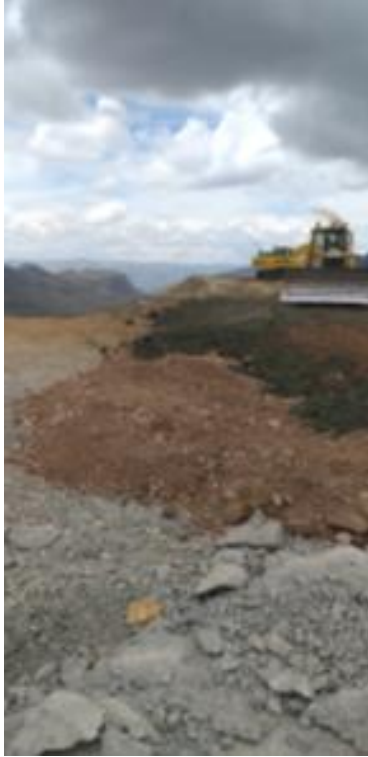
Actividades:
PROGRESIVA km. 181+050 VISITA DE MONITOREO DEL TRAMO DE PRUEBA No. 2 REALIZADO EN EL TRAMO 2 : Ampliación de terraza

CDescripcion_____:
En la progresiva KM. 181+050 se realiza la ampliación de la terraza construida para realizar un tramo de prueba No. 3 de pavimento de concreto hidráulico en el margen izquierdo de la vía. donde se utiliza un tractor de empuje, una compactadora de rodillo. trabajan 1 capataz, 4 obreros, 2 vigias, 1 topografo, 2 ayudantes
