BITACORA ELECTRÓNICA DE OBRA

| Confirma Bitacora: Si | Nro Informe: 93 | Fecha Informe: 20-11-2020 | Nombre De La Obra: Carretera Oyon- Ambo, Tramo II: Dv. Cerro de Pasco- Dv. Chacayan | Personal Encargado: BORIS WALTER AYLLÓN CARCELÉN |

PANEL FOTOGRAFICO

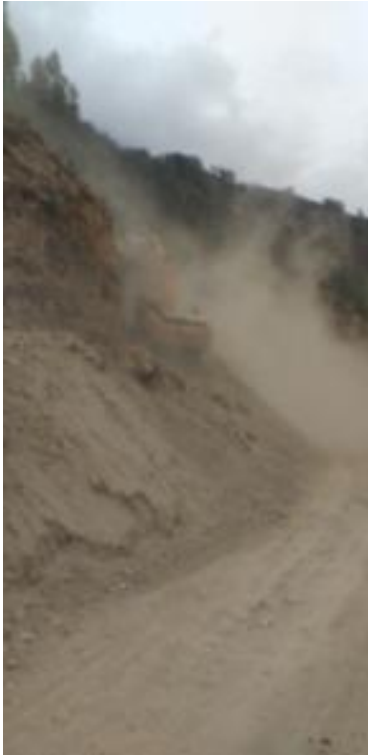
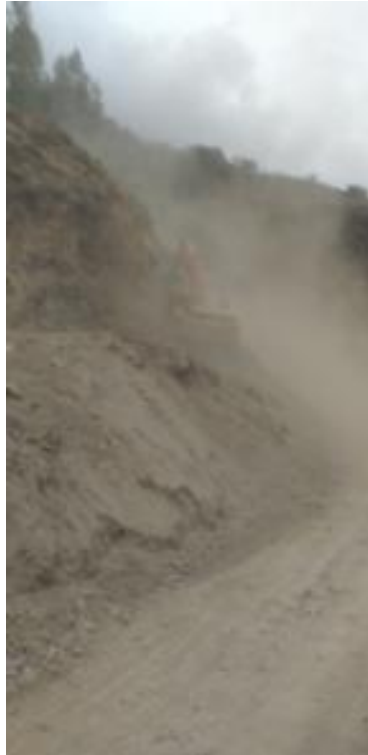
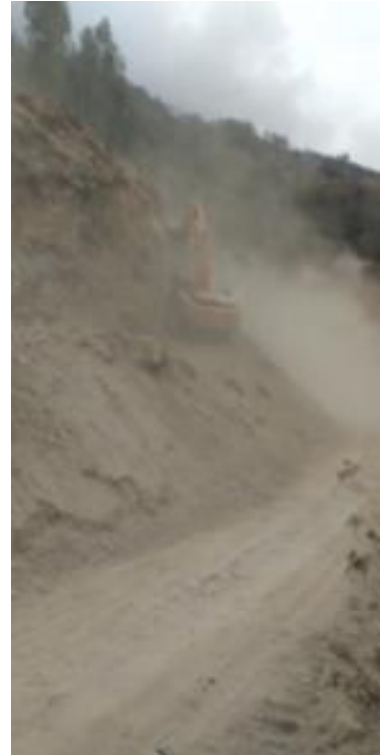
PROGRESIVA KM. 227+840
200.0 MOVIMIENTO DE TIERRAS: partida 205.A EXCAVACION EN EXPLANACIONES EN MATERIAL COMUN; Partida 207.A PERFILADO Y COMPACTADO EN ZONAS DE CORTE:

En la progresiva Km. 227+840 se realiza la excavación en la explanación en material común y luego el perfilado en zonas de corte. Se utiliza una excavadora de oruga y 9 volquetes, Trabajan en este frente de trabajo : 1 capataz, 1 operador, 9 choferes, 2 obreros, 2 vigías.

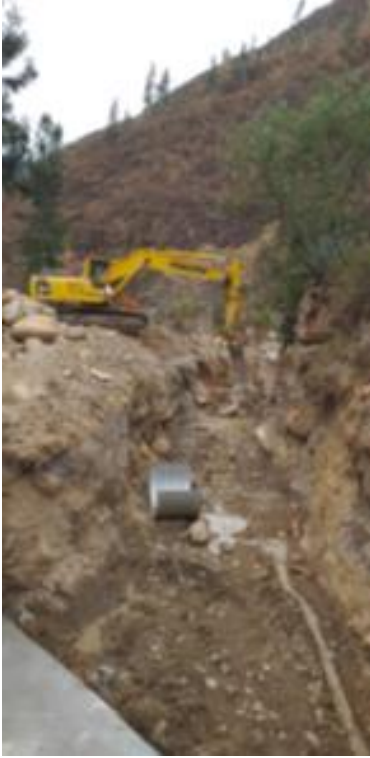
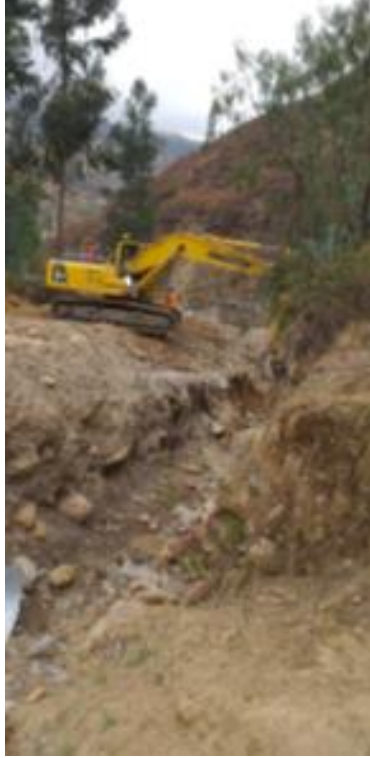
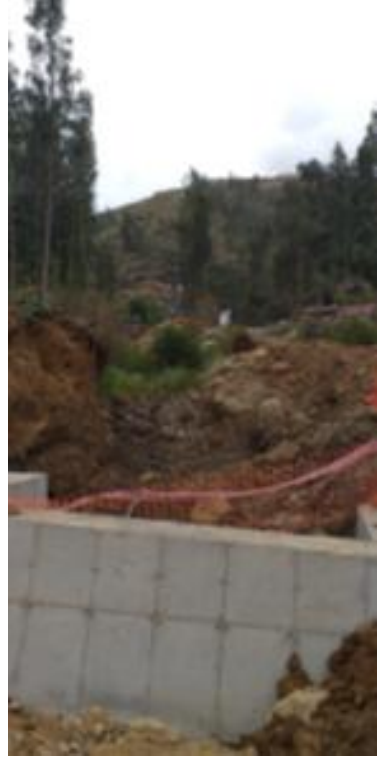
Actividades:
PROGRESIVA KM. 223+295
600.0 OBRAS DE ARTE Y DRENAJE: Partida 601.A EXCAVACION NO CLASIFICADA PARA ESTRUCTURA: Excavación de canal antes del puente Michivilca

CDescripcion _____:
En la progresiva KM. 223+295 se realiza la excavación para construcción de canal , se ha colocado dos tuberías TMC de D=1,50 m que atravieza la calzada de la vía. trabajan en la excavación: 2 excavadoras de oruga, Trabajan: 1 capataz, 2 obreros, 2 operadores, 2 vigias.

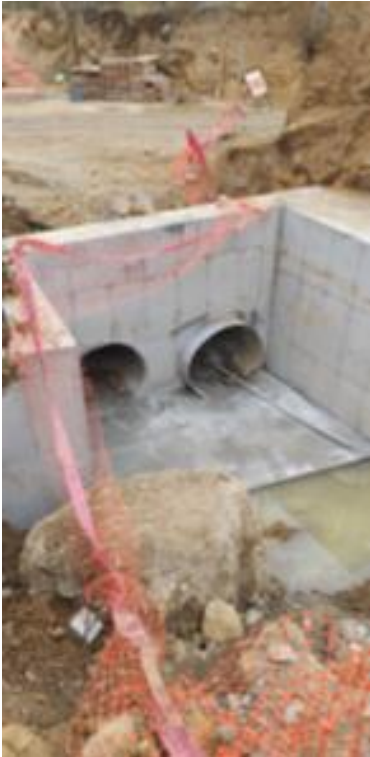
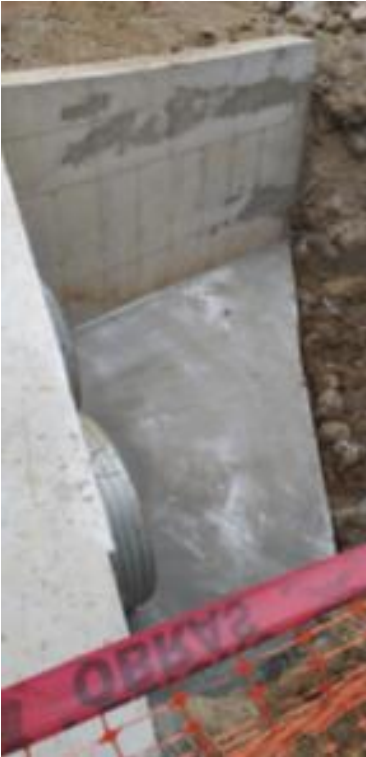
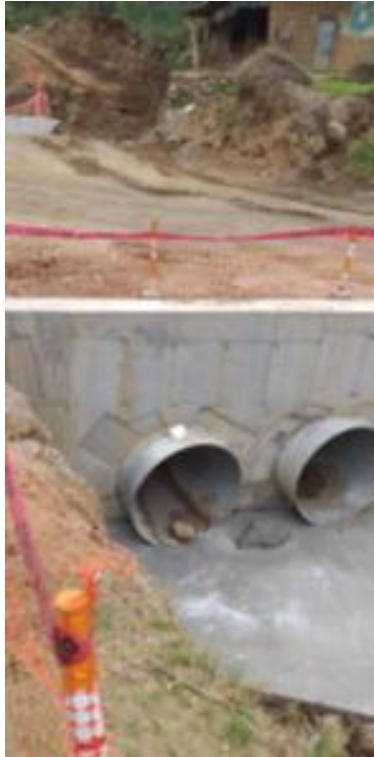
Actividades:
PROGRESIVA KM. 223+295
600.0 OBRAS DE ARTE Y DRENAJE: Partida 622.D TUBERIA CORRUGADA DE ACERO GALVANIZADO CIRCULAR DE D= 1.50 m., Partida 610.E CONCRETO CLASE E (F' C = 175KG/CM2) : colocación de tuberías TMC y cabezales antes del puente Michivilca

CDescripcion_____:
En la progresiva KM. 223+295 se verifica que se ha realizado la colocación de tubería TMC de Diámetro 1,50 m doble, se ha construido dos cabezales antes y despues del paso de la via.

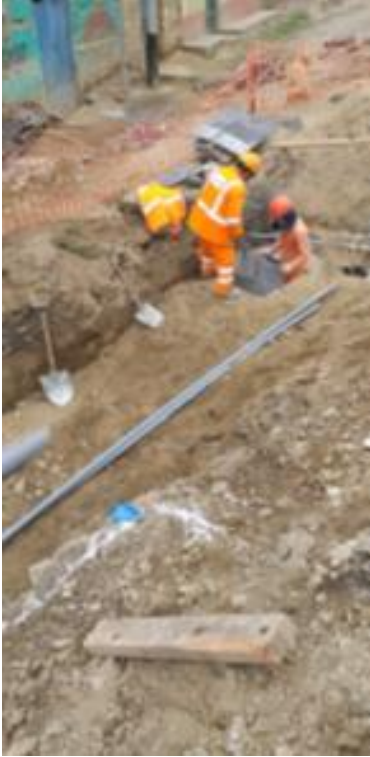
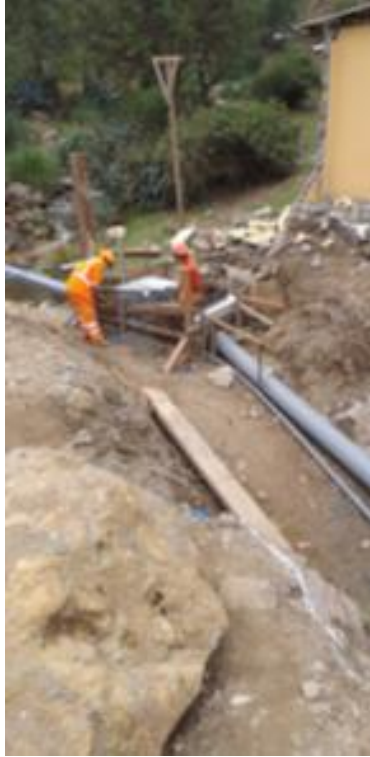
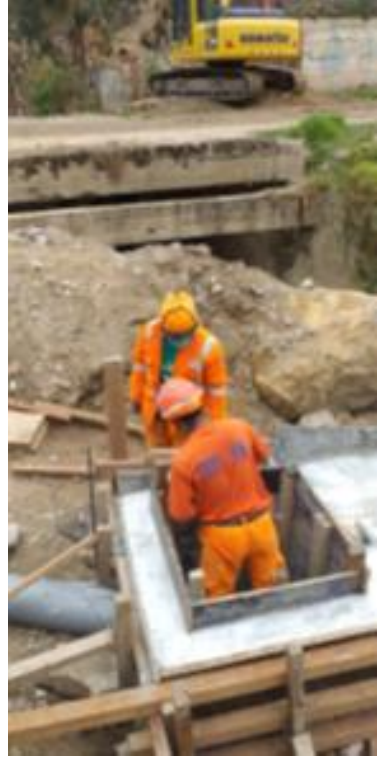
Actividades:
PROGRESIVA KM. 223+369.5
1000.0 PUENTES MENORES: 1000.1 OBRAS PRELIMINARES : Partida 1006.I PASE TEMPORAL DE TUBERIAS DE AGUA Y DESAGUE:

CDescripcion _____:
En la progresiva KM. 223+369.5 se realiza el pase temporal de tuberías de agua y desague en zonas cercanas al puente Michivilca . Se utiliza : 1 capataz, 4 obreros, 2 vigias

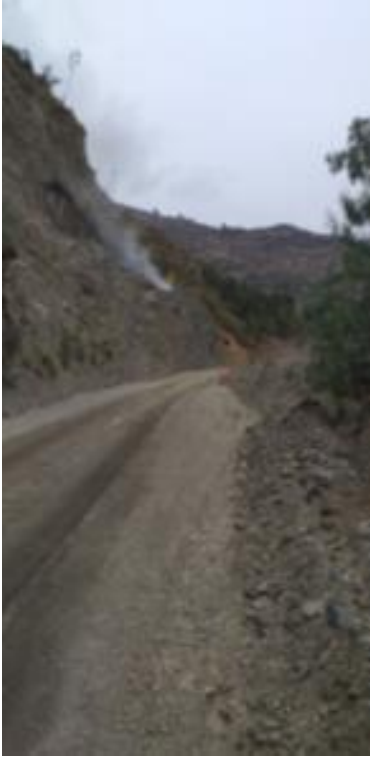
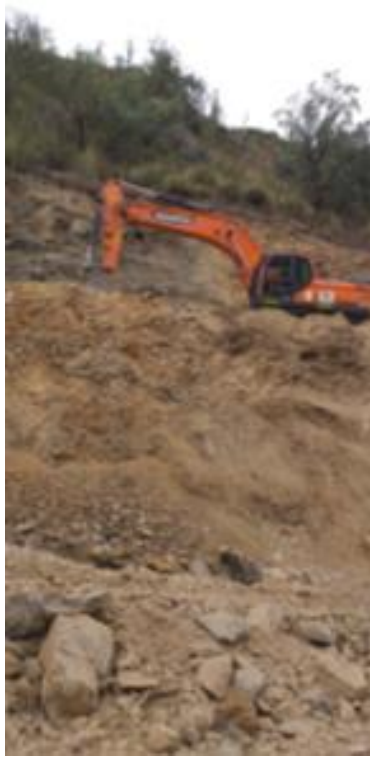
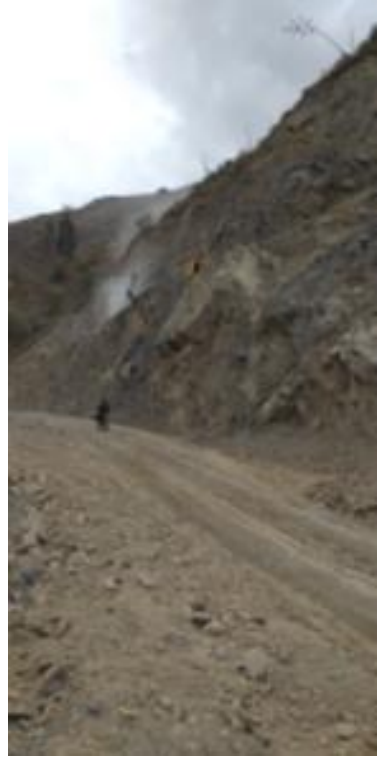
Actividades:
PROGRESIVA km. 224+800
200.0 MOVIMIENTO DE TIERRAS: partida 205.C EXCAVACION EN EXPLANACIONES EN ROCA FIJA; Partida 207.A PERFILADO Y COMPACTADO EN ZONAS DE CORTE:

CDescripcion _____:
En la progresiva Km. 224+800 se realiza la excavación en la explanación en material en roca fija y luego el perfilado en zonas de corte. Se utiliza Una perforadora rock drill, una excavadora de oruga y 10 volquetes, Trabajan en este frente de trabajo : 1 capataz, 2operador, 10 chóferes, 2 obreros, 2 vigías.

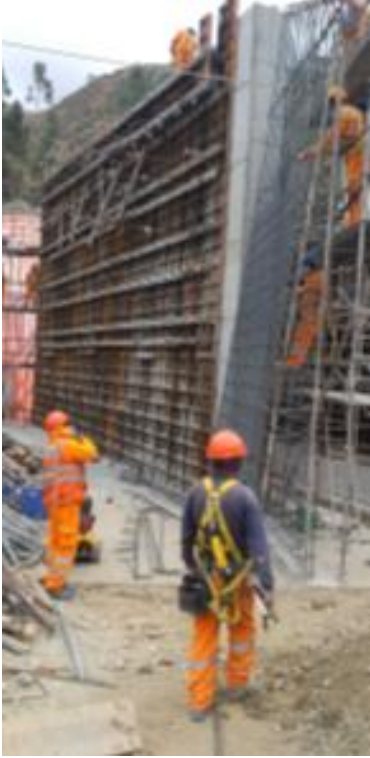
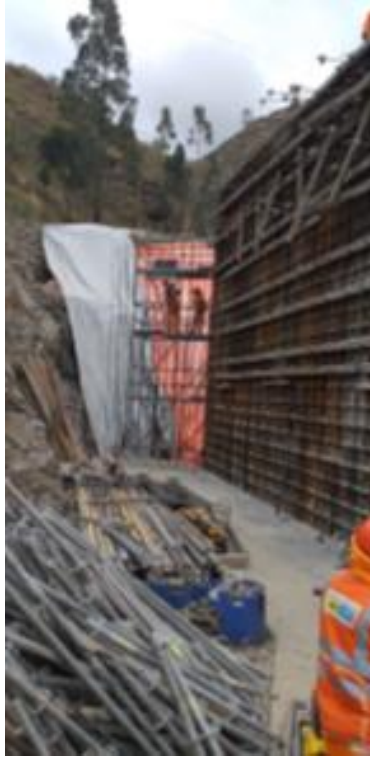
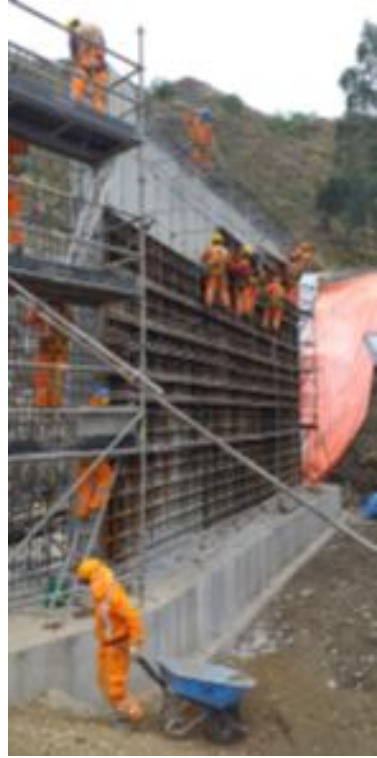
Actividades:
PROGRESIVA 225+325.50
1000.0 PUENTES MENORES: 1000.3 ESTRIBOS: Partida 612.A1: ENCOFRADO Y DESENCOFRADO EN SECO: Partida 615.A ACERO DE REFUERZO F'Y= 4200 KG/CM2 : Puente Jatungagra (estribo izquierdo)

CDescripcion _____ :
En la progresiva Km. 225+325.5 Se realiza el desencofrado del cuerpo del estribo izquierdo y se coloca el acero de refuerzo de los aleros del estribo izquierdo. Se utiliza herramientas menores. Trabajan: 1 capataz, 8 obreros.

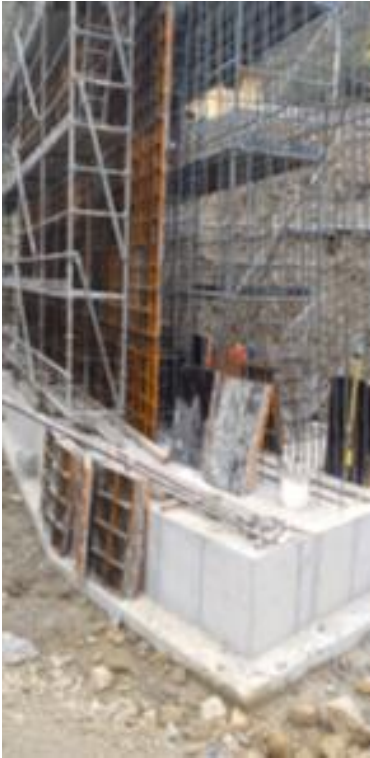
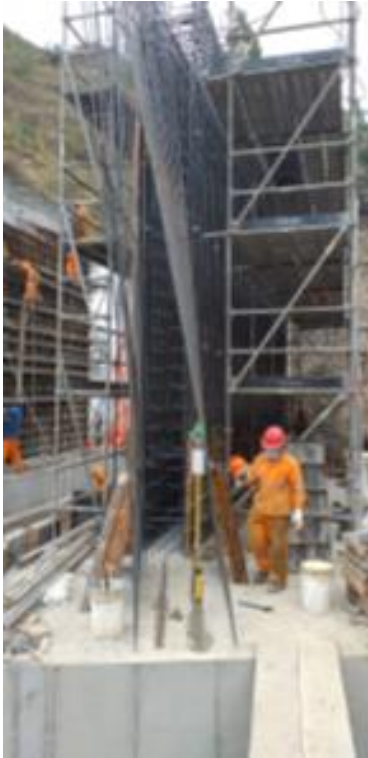
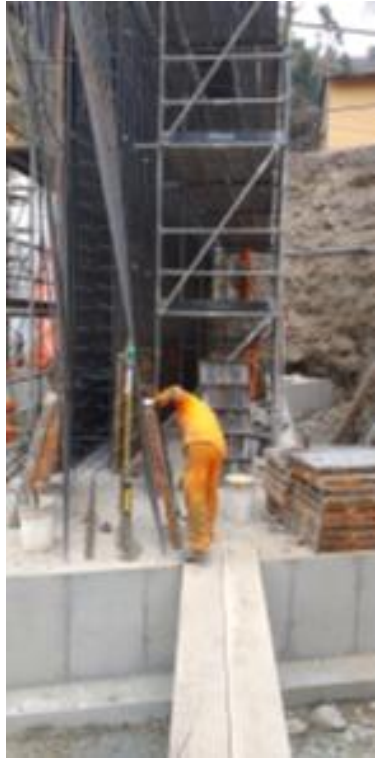
Actividades:
PROGRESIVA 225+325.50 1000.0 PUENTES MENORES: 1000.3 ESTRIBOS: Partida 612.A1: ENCOFRADO Y DESENCOFRADO EN SECO : Puente Jatungagra (estribo derecho)

CDescripcion _____:
En la progresiva Km. 225+325.5 Se realiza el encofrado del cuerpo del estribo derecho, Se utiliza herramientas menores. Trabajan: 1 capataz, 12 obreros.

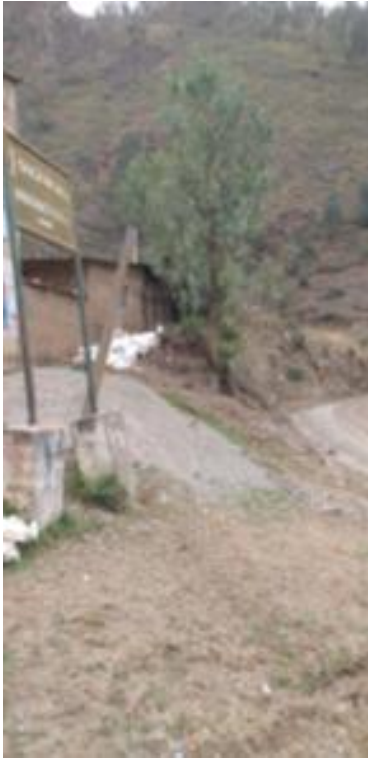
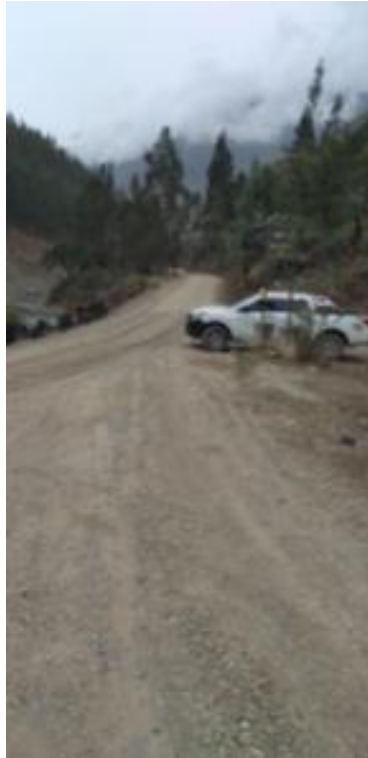
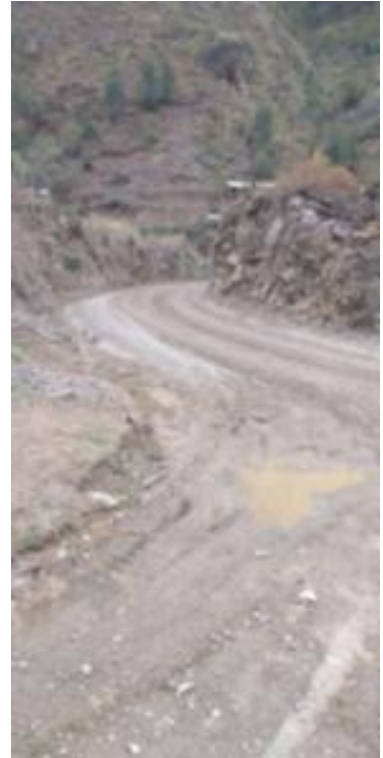
PROGRESIVA KM. 230+000
VISITA DE MONITOREO HASTA EL FINAL DEL TRAMO II: Desvio Chacayán

En la progresiva km. 230+000 se realiza la visita de monitoreo hasta el final del tramo 2. Se ubica el Desvio Chacayán . donde actualmente continua sin actividad.

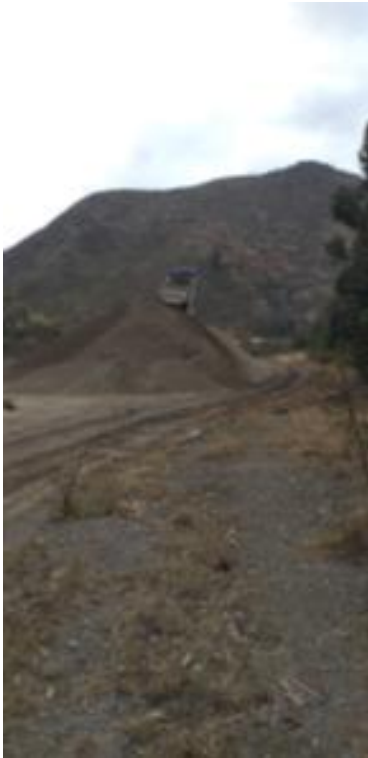
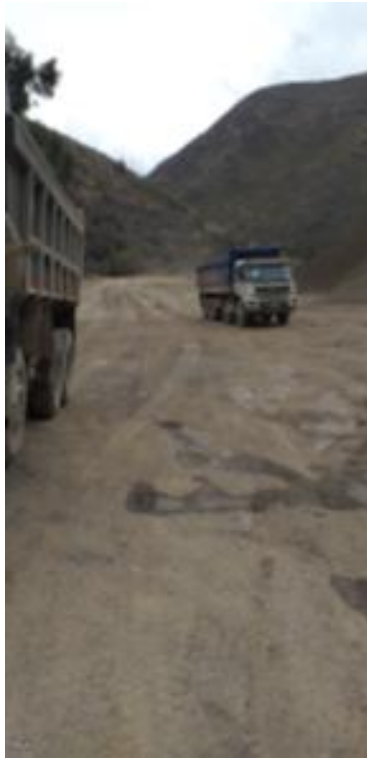
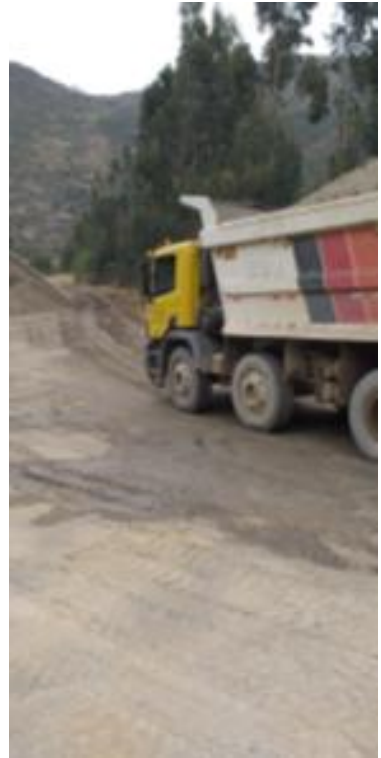
Actividades:
PROGRESIVA KM. 228+400
VISITA A CENTRO DE ACOPIO DE MATERIAL DE CANTERA DE LA CONTRATISTA.

CDescripcion_____:
En la progresiva KM. 228+400 se verifica un centro de acopio donde el material proveniente de la CANTERA AGOCHACAN (Progresiva 251+400) es acopiada en el lugar. Se utiliza una cargador frontal y 10 volquetes . Trabajan en el sitio: 1 capataz, 10 choferes, 1 operador, 2 vigias.
