BITACORA ELECTRÓNICA DE OBRA

Confir ma Bitaco ra: Si	Nro Inform e: 101	Fecha Informe: 30-11-2020	Nombre De La Obra: Carretera Oyon- Ambo, Tramo II: Dv. Cerro de Pasco- Dv. Chacayan	Personal Encargado: BORIS WALTER AYLLÓN CARCELÉN
---	-------------------------------------	-------------------------------------	---	---

OBRA: Mejoramiento de la Carretera OYON - AMBO TRAMO 2 DESVIO CERRO DE PASCO DESVIO CHACAYAN TRAMO 2 progresiva km. 181+000 a la progresiva km. 230+000

Panel Fotográfico de la Bitacora de Obras

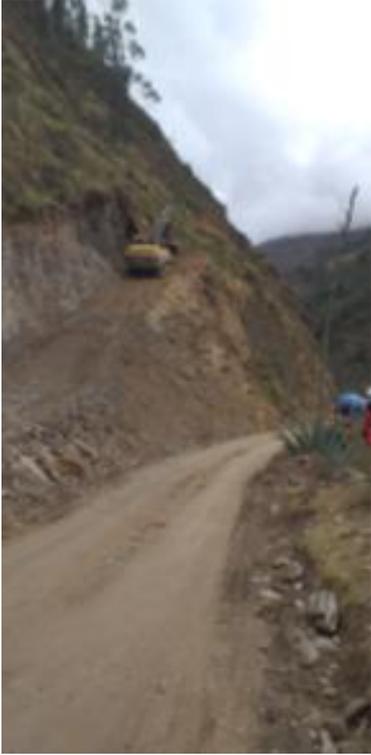
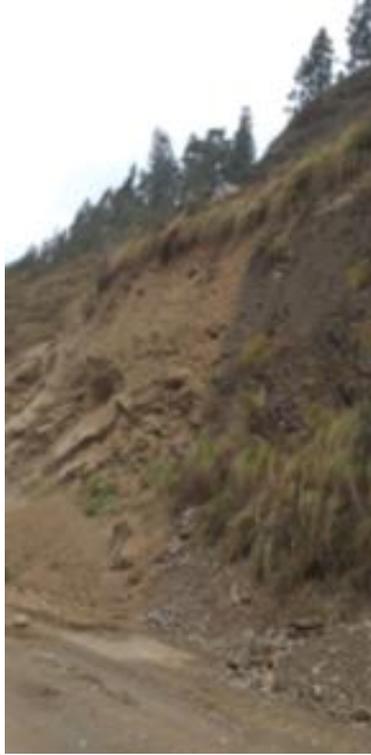
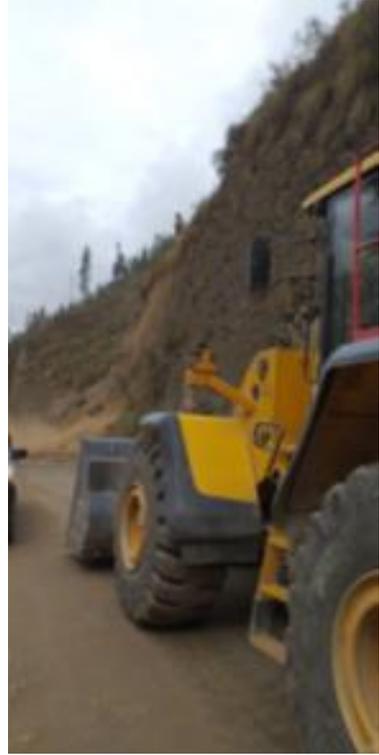
Actividades:
PROGRESIVA KM. 216+175
200.0 MOVIMIENTO DE TIERRAS: partida 205.A EXCAVACION EN EXPLANACIONES EN MATERIAL COMUN; Partida 207.A PERFILADO Y COMPACTADO EN ZONAS DE CORTE:

CDescripcion _____ :
En la progresiva KM. 216+175 Se realiza la excavación y perfilado en zona de corte . Se utiliza :1 excavadora de oruga , un cargador frontal y 9 volquetes . trabajan 1 capataz, 4 obreros, 9 choferes, 2 operadores, 2 vigías

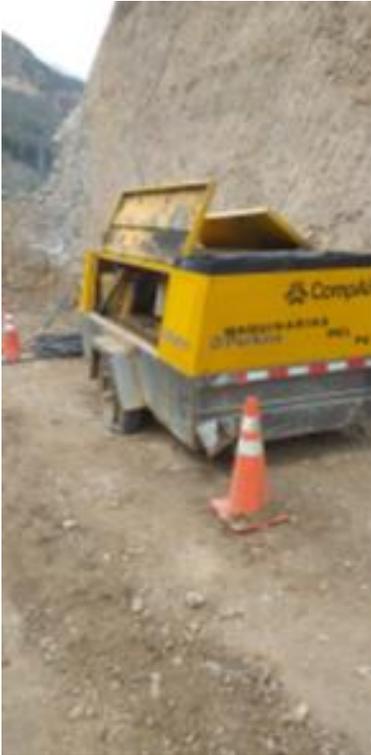
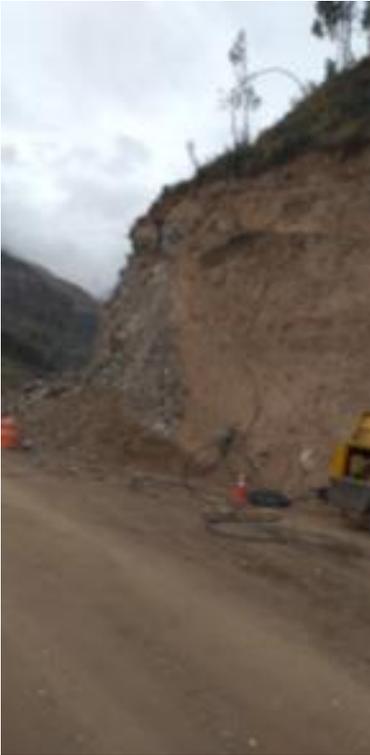
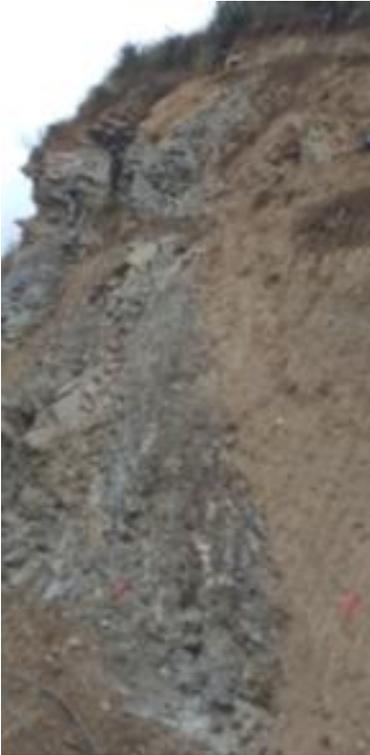
Actividades:
PROGRESIVA KM. 216+300
200.0 MOVIMIENTO DE TIERRAS: Partida 205.C EXCAVACION EN EXPLANACIONES EN ROCAFIJA Partida 207. A PERFILADO Y COMPACTADO EN ZONA DE CORTE:

CDescripcion _____:
En la progresiva KM. 216+300 Se realiza la excavación y perfilado en zona de corte . Se utiliza :1 compresor con martillo . trabajan 1 capataz, 6 obreros,1 operadores, 2 vigías

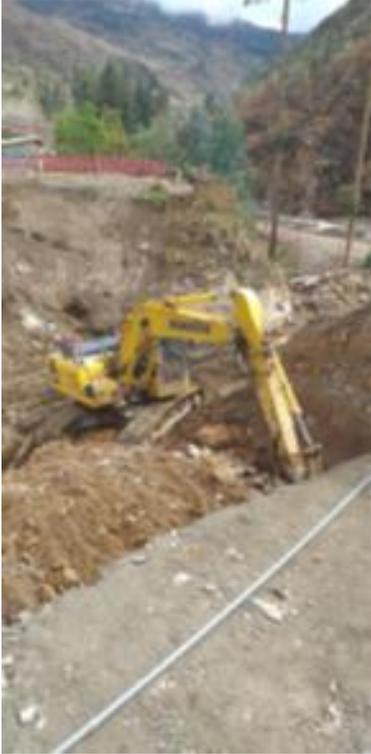
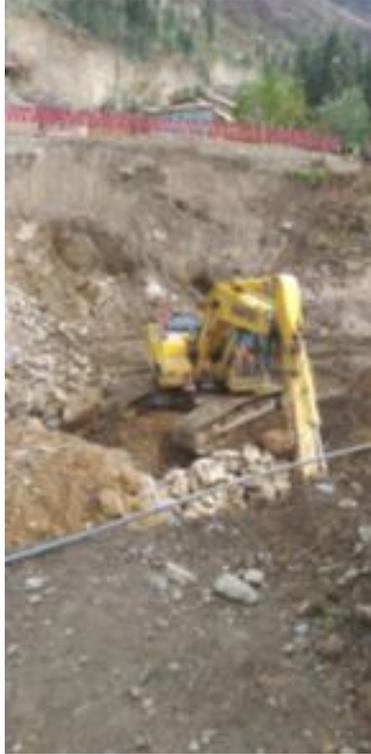
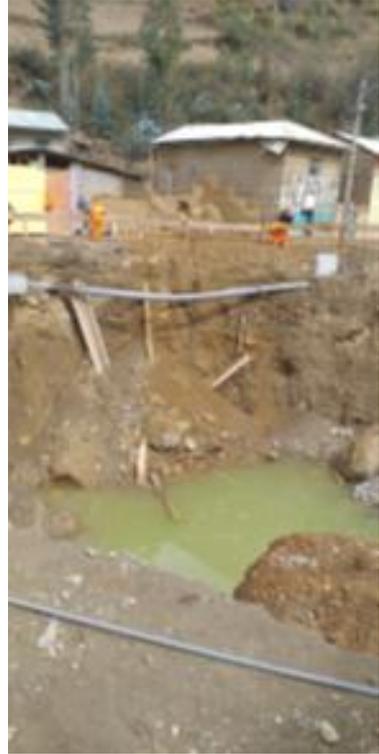
Actividades:
PROGRESIVA KM. 223+ 369.5
1000.0 PUENTES MENORES: 1000.3 ESTRIBOS: Partida 601.C EXCAVACIÓN PARA ESTRUCTURAS EN MATERIAL SECO : Puente Michivilca

CDescripcion _____:
En la progresiva KM. 223+369.5 Se realiza la excavación para la construcción de los cimientos del estribo del Puente Michivilca. Se utiliza una excavadora de oruga con accesorio de demolición. Trabajan 1 capataz, 4 obreros, 2 vigias.1 operador.

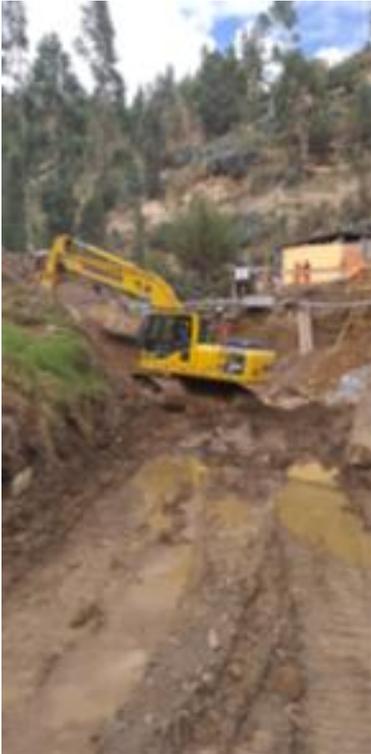
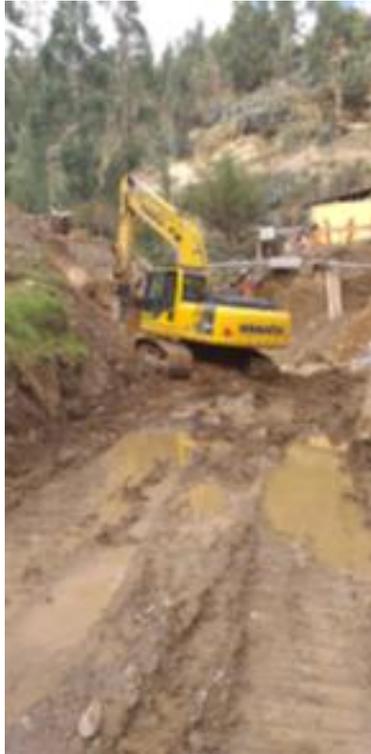
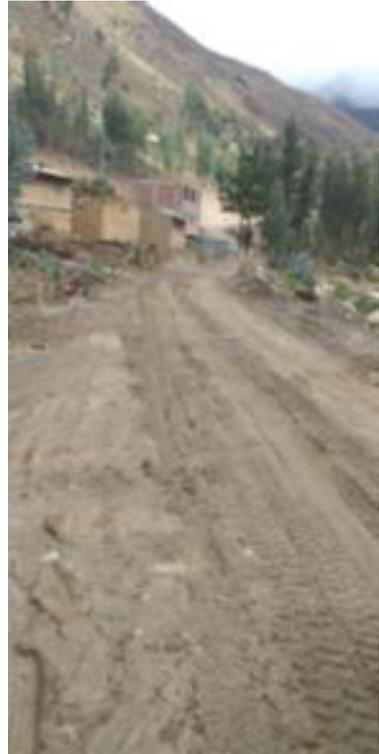
Actividades:
PROGRESIVA KM. 223+ 369.5
1000.0 PUENTES MENORES: 1000.1 OBRAS PRELIMINARES: Partida 107.H
CONSTRUCCION Y MANTENIMIENTO DE DESVIO VEHICULAR : Puente Michivilca

CDescripcion _____:
En la progresiva KM. 223+369.5 Se realiza el mantenimiento del desvío vehicular en la zona de la excavación para la construcción de los cimientos del estribo del Puente Michivilca. Se utiliza una excavadora de oruga con accesorio de demolición. Trabajan 1 capataz, 4 obreros, 2 vigías.1 operador. en la noche ocurrieron lluvias que dañaron el desvío.

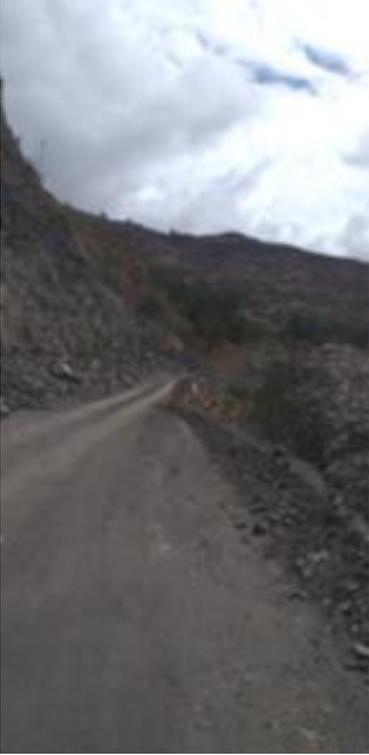
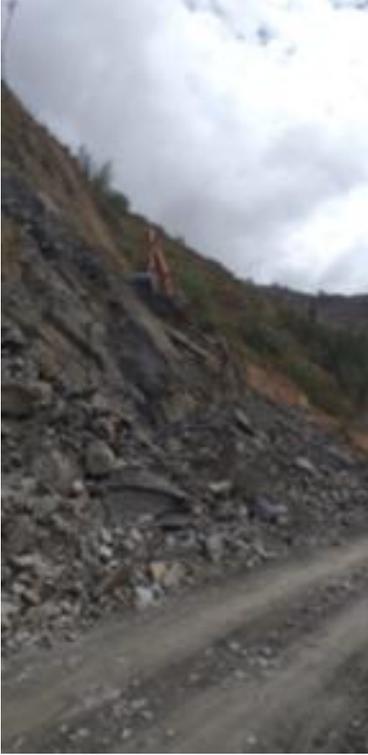
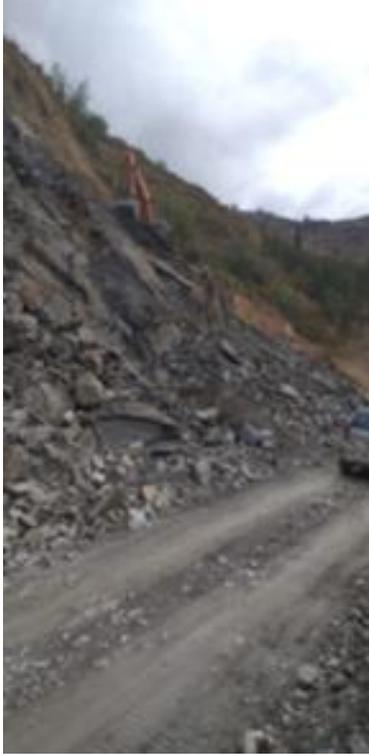
Actividades:
PROGRESIVA km. 224+800
200.0 MOVIMIENTO DE TIERRAS: partida 205.A EXCAVACION EN EXPLANACIONES EN MATERIAL COMUN; Partida 207.A PERFILADO Y COMPACTADO EN ZONAS DE CORTE:

CDescripcion _____ :
En la progresiva KM. 224+800 Se realiza la excavación y perfilado en zona de corte . Se utiliza :1 excavadora de oruga , un cargador frontal y 12 volquetes . trabajan 1 capataz, 4 obreros, 12 choferes, 2 operadores, 2 vigías

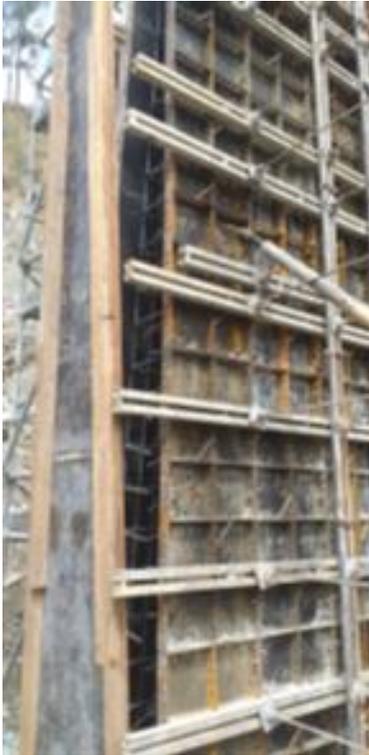
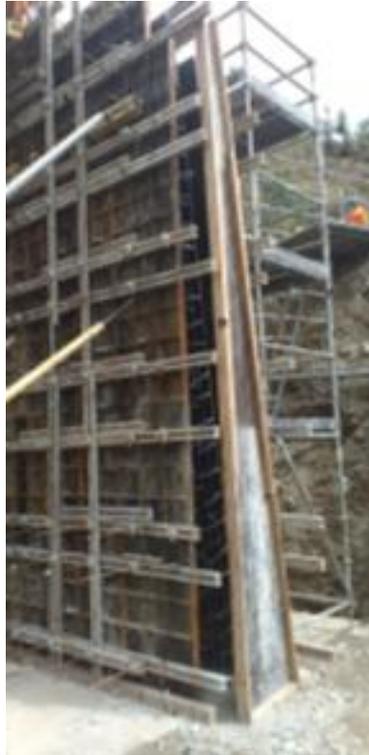
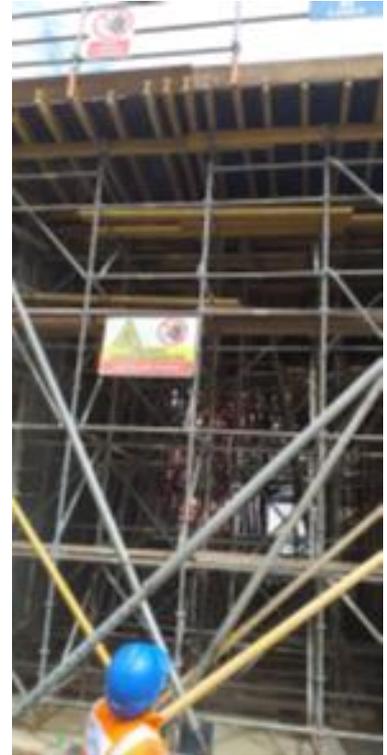
PROGRESIVA KM. 225+325.50
1000.0 PUENTES MENORES: 1000.3 ESTRIBOS: partida 612.a1 ENCOFRADO Y DESENCOFRADO EN SECO : Puente Jatungagra

En la progresiva Km. 225+325.50 se realiza el encofrado de los aleros izquierdo y derecho del estribo del Puente Jatungagra. trabajan : 1 capataz, 12 obreros , 2 vigias.

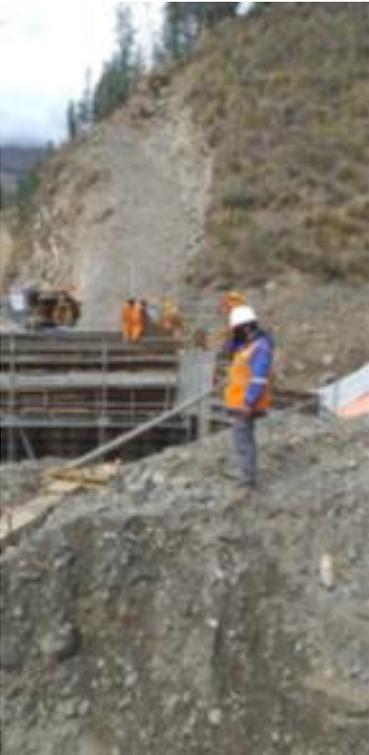
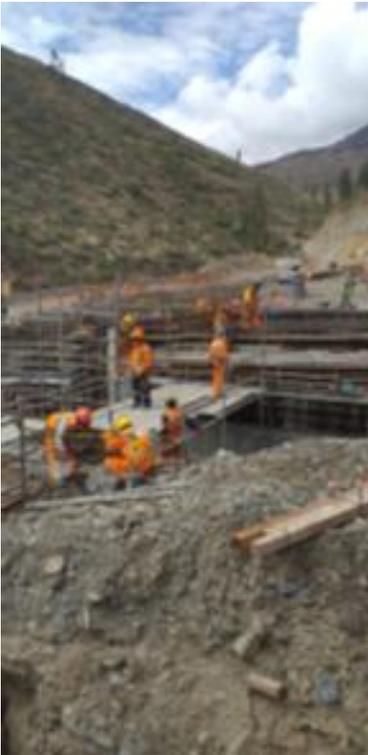
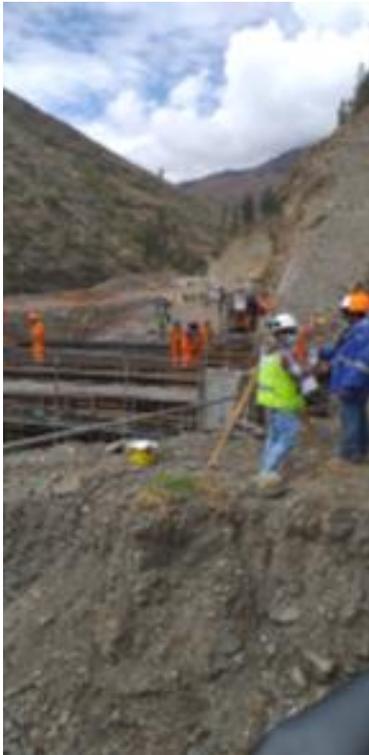
Actividades:
PROGRESIVA KM. 225+325.50
1000.0 PUENTES MENORES: 1000.4 LOSA DE CONCRETO ARMADO: partida 612.A1 ENCOFRADO Y DESENCOFRADO EN SECO : Encofrado de losa de Puente Jatungagra

CDescripcion _____ :
En la progresiva Km. 225+325.50 se realiza el encofrado de la losa del Puente Jatungagra. trabajan : 1 capataz, 16 obreros , 2 vigias.

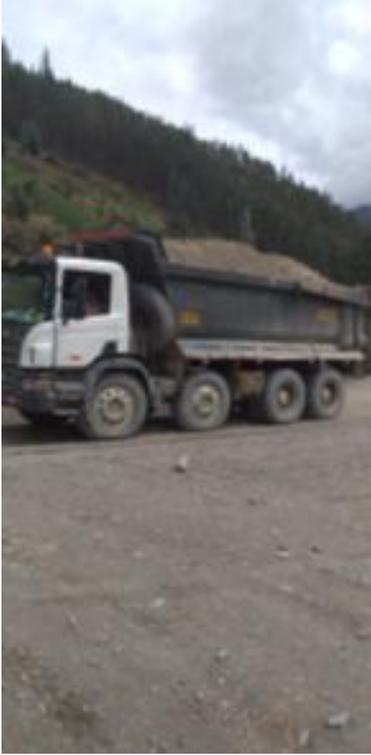
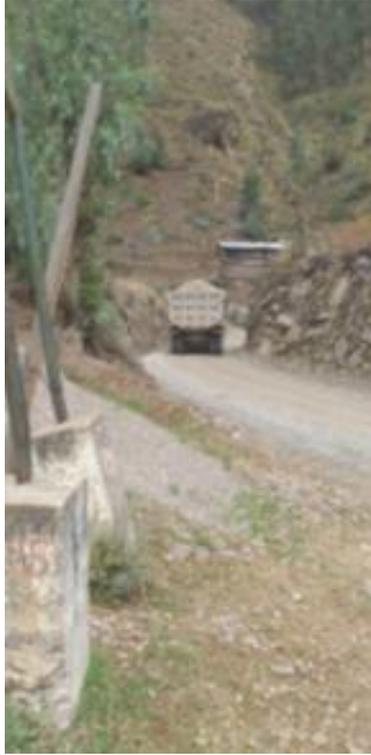
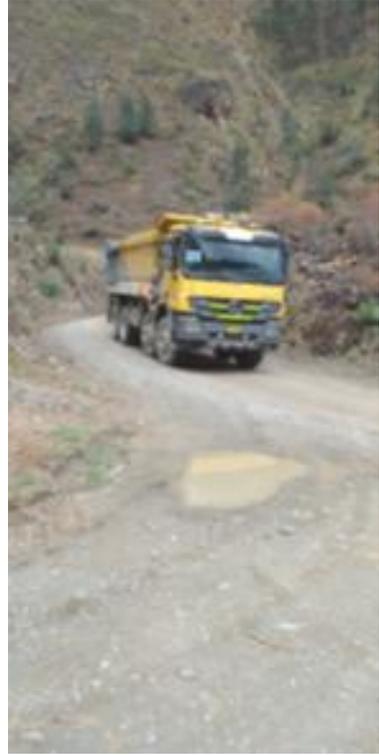
Actividades:
PROGRESIVA KM. 230+000
VISITA DE MONITOREO AL FINAL DEL TRAMO II:
700.0 TRANSPORTES : partida: 700.B TRANSPORTE DE MATERIAL PROVENIENTE DE CANTERA PARA D> 1KM. :

CDescripcion _____ :
En la progresiva KM. 230+000 se realiza la visita de monitoreo al final del tramo II (desvio Chacayán) Se observa desde este lugar el transporte del material desde La Cantera Agochacan

Se recomienda que los volquetes que realizan transporte de material desde la Cantera Agochacán, utilicen malla o toldo de protección puesto que el material suelto puede causar accidentes.

Se recomienda la señalización del tramo 3 donde se desplazan los volquetes desde cantera Agochacan (tramo 3) hasta el sitio de acopio (tramo 2) porque existen muchas fallas de borde.(existe un inminente PELIGRO)

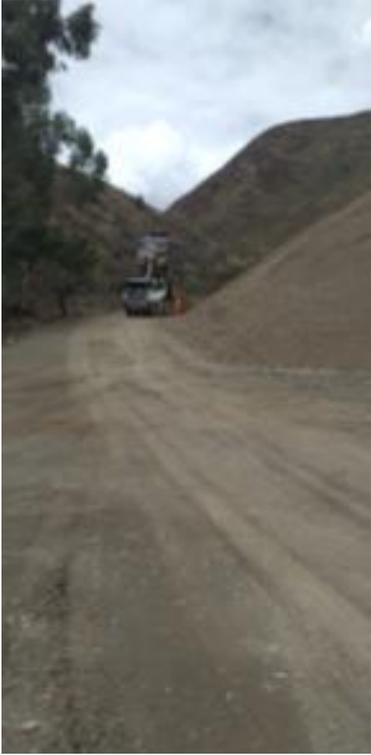
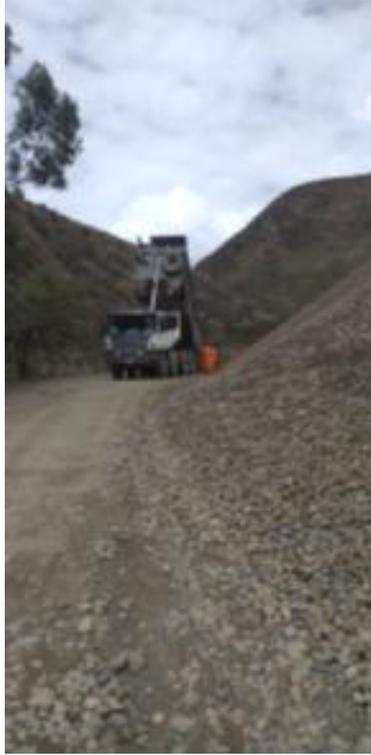
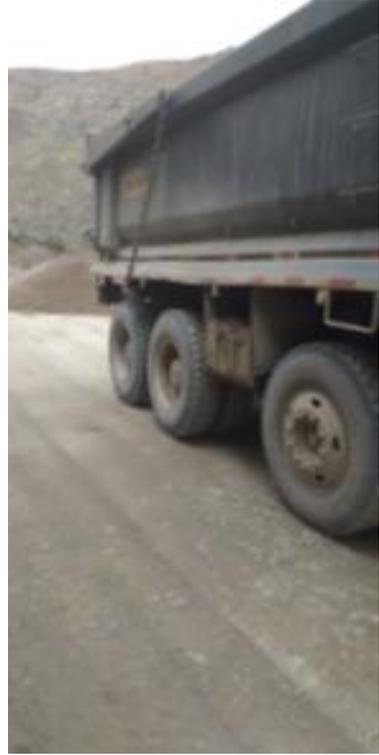
Actividades:
PROGRESIVA KM. 228+400
VISITA DE MONITOREO AL CENTRO DE ACOPIO DE MATERIAL GRANULAR DE LA CONTRATISTA:

CDescripcion _____:
En la progresiva Km. 228+400 se realiza la visita de monitoreo al centro de acopio de material granular, donde se acopia el material de sub base transportado desde la Cantera Agochacán (progresiva 251+400) se utiliza 1 cargador frontal y 9 volquetes .
trabajan: 1 capataz, 9 choferes, 1 operador, 1 vigia, 2 obreros.

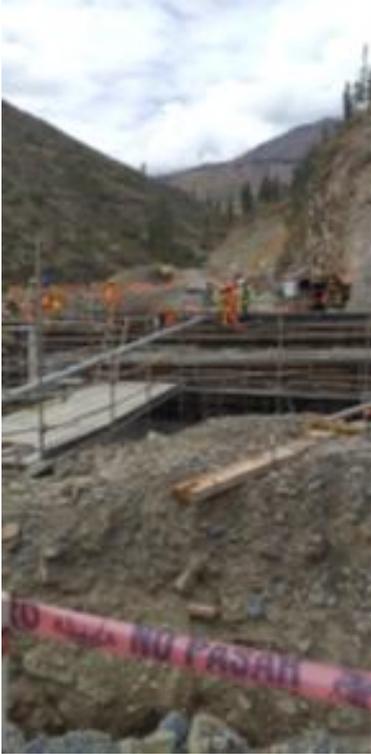
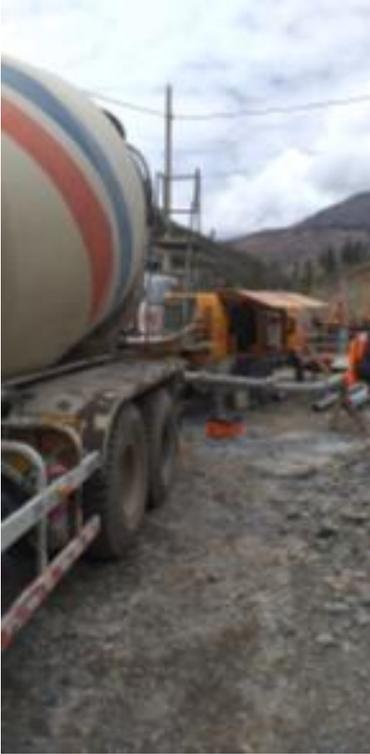
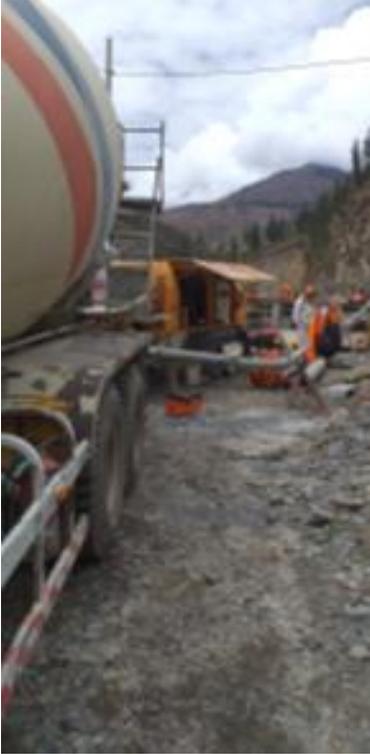
Actividades:
PROGRESIVA KM. 225+325.50
1000.0 PUENTES MENORES: 1000.4 LOSA DE CONCRETO ARMADO: partida 610.C
CONCRETO CLASE C (F'C= 280 KG/CM2) : Vaciado de losa de Puente Jatungagra

CDescripcion _____:
En la progresiva Km. 225+325.50 se realiza el Vaciado de la losa del Puente Jatungagra. trabajan : 1 capataz, 16 obreros , 2 vigias. se utiliza 4 Camión Mixer con operadores , 2 vibradores de concreto. 1 bomba de concreto y generador electrico.
