BITACORA ELECTRÓNICA DE OBRA

Confirma Bitacora: Si	Nro Informe: 102	Fecha Informe: 01-12-2020	Nombre De La Obra: Carretera Oyon- Ambo, Tramo II: Dv. Cerro de Pasco- Dv. Chacayan	Personal Encargado: BORIS WALTER AYLLÓN CARCELÉN
---------------------------------	----------------------------	-------------------------------------	-----------------------------------------------------------------------------------------------------	---------------------------------------------------------------

OBRA: Mejoramiento de la Carretera OYON - AMBO TRAMO 2 DESVIO CERRO DE PASCO DESVIO CHACAYAN TRAMO 2 progresiva km. 181+000 a la progresiva km. 230+000

Panel Fotográfico de la Bitacora de Obras

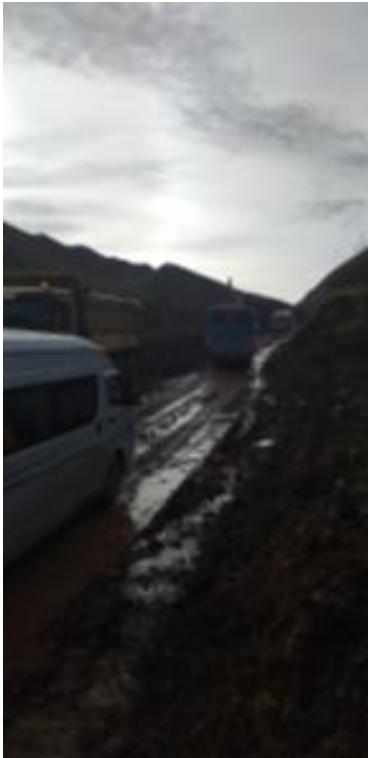
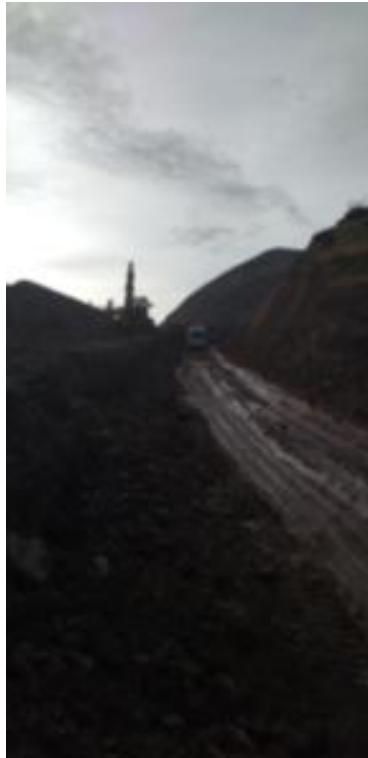
PROGRESIVA km. 203+700 AL KM. 203+900

200.0 MOVIMIENTO DE TIERRAS: partida 205.A EXCAVACION EN EXPLANACIONES EN MATERIAL COMUN; Partida 207.A PERFILADO Y COMPACTADO EN ZONAS DE CORTE:

En la progresiva KM. 203+700 A KM. 203+900 Se realiza la excavación y perfilado en zona de corte . Se utiliza :1 excavadora de oruga , un cargador frontal y 20 volquetes . trabajan 1 capataz, 4 obreros, 20 choferes, 2 operadores, 2 vigías, 1 técnico de SST. Toda la zona excavada esta en muy malas condiciones por las lluvias constantes caidas en la noche y en la madrugada.

Se recomienda incrementar las labores de mantenimiento de tránsito y seguridad vial , en las zonas excavadas de la explanación e iniciar labores de mejoramiento de la subrasante, por las continuas lluvias caídas en horas nocturnas.

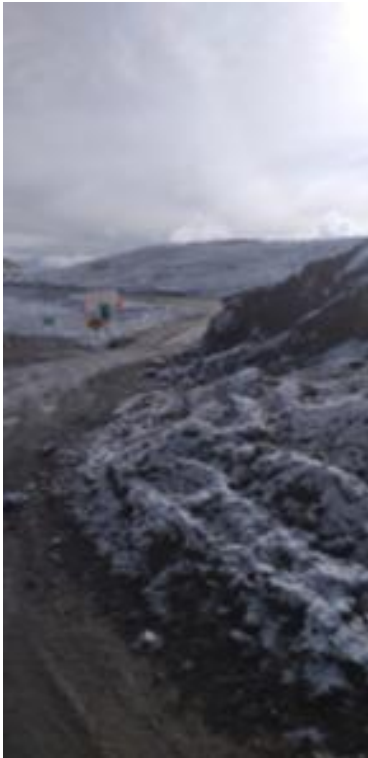
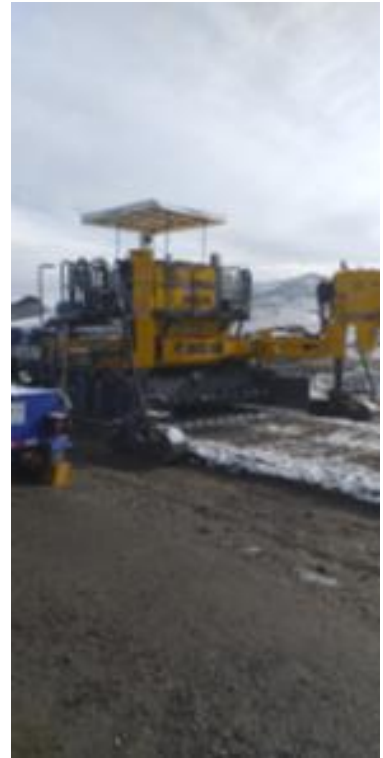
PROGRESIVA KM. 181+000 (INICIO DEL TRAMO 2)
VISITA DE MONITOREO AL INICIO DEL TRAMO 2 (DESVIO CERRO DE PASCO):

En la progresiva KM. 181+000 se realiza visita de monitoreo al inicio del tramo 2 (desvio Cerro de Pasco) se observa que ha caído nieve en toda la zona alta, donde la noche de ayer fue de constantes lluvias desde Ambo hasta Oyón , nevando en las zonas altas del tramo 1 y tramo 2.

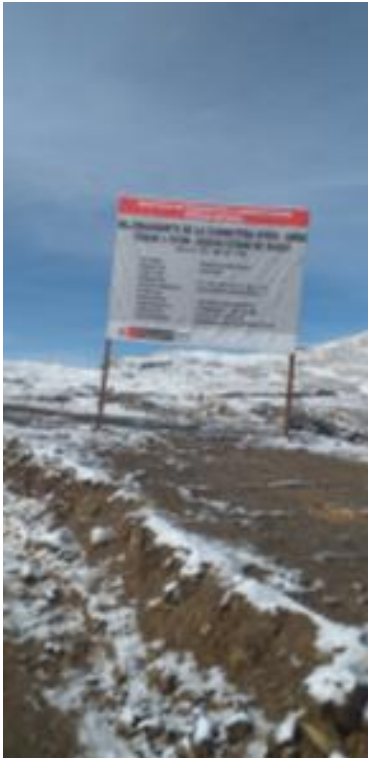
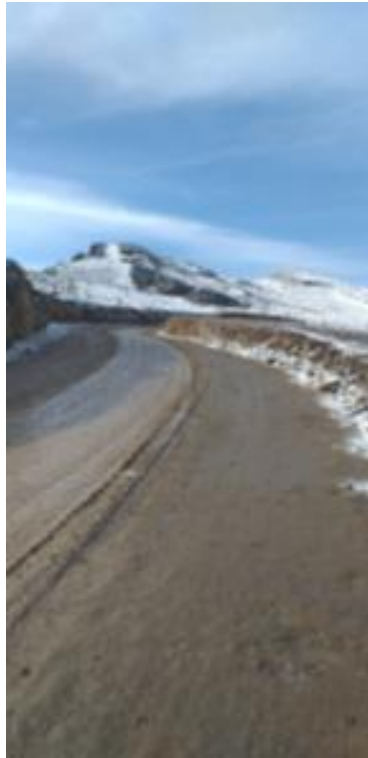
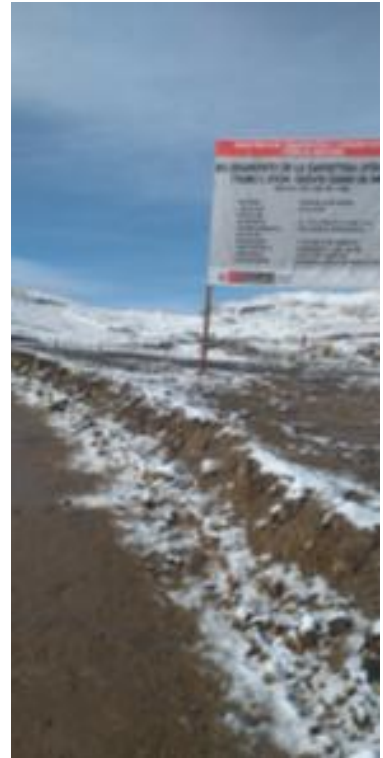
En la progresiva Km. 181+000 es el final del tramo 1, donde se observa la valla alusiva a los trabajos de la obra. donde se relizará la constatación de mayores metrados por ejecutar y ejecutados por el CONSORCIO VIAL AMBO en el tramo 1.

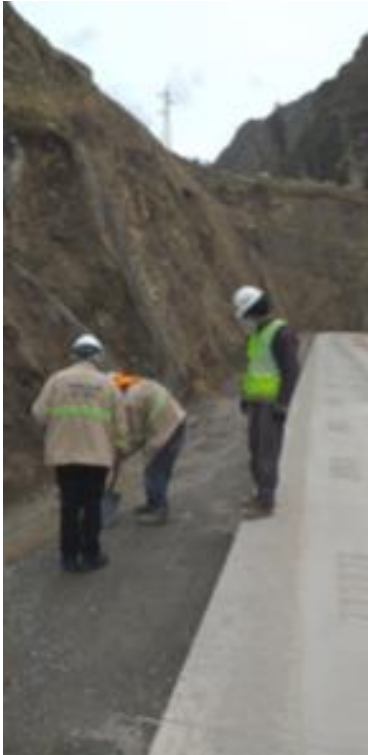
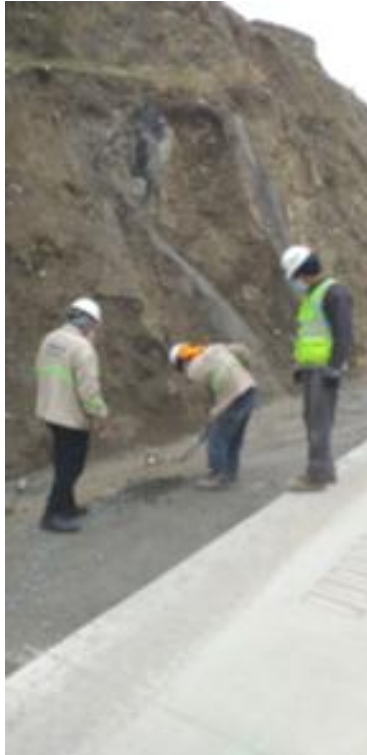
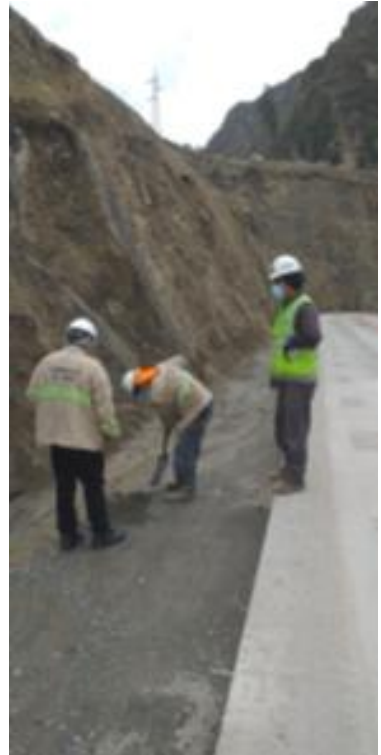
PROGRESIVA km. 137+700
TRABAJO ESPECIAL DE CONSTATAACION DE MAYORES METRADOS EJECUTADOS EN EL TRAMO I: Se realiza la constatación de mayores metrados No. 8 ejecutados.(sub drenes)

En las Progresivas KM. 137+700 hasta la 137+577 se realiza la constatación de mayores metrados No 8, ejecutados en el tramo I, estos mayores metrados son el incremento de sub drenajes desde la progresiva 137+505 hasta la 137+700 donde se realizo la constatación de subdrenes ejecutados, mediante la ejecución de excavaciones a mano y calicatas en los tramos a verificar. Se utilizo una retroexcavadora y herramientas menores para verificar la presencia del geotextil tipo 2. Se conto con la presencia del especialista de costos y valorizaciones de la Contratista y el especialista de estructuras y obras de arte de la Supervisión. Se constató la ejecución de los subdrenes donde se observa la falta de construcción de las cajas de descarga de los subdrenes. La contratista tiene que terminar estos trabajos, para proceder a valorizar y terminar los mayores metrados No. 8.

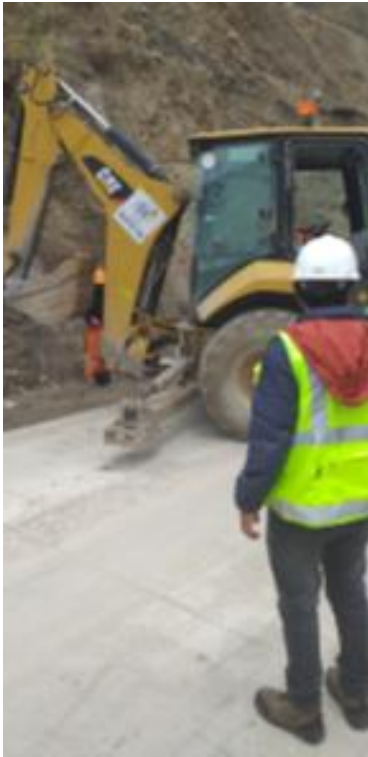
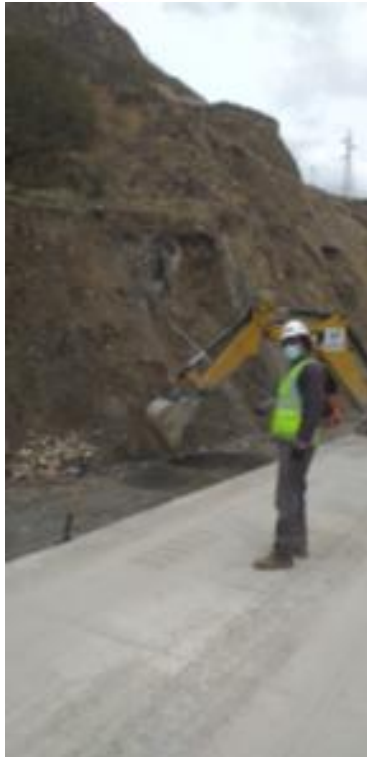
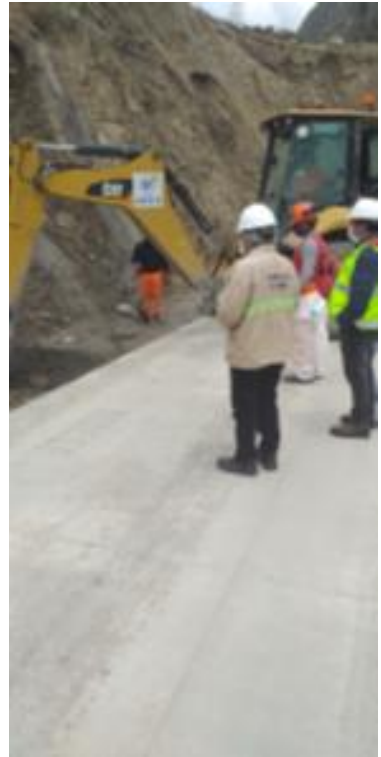
PROGRESIVA km. 137+550
TRABAJO ESPECIAL DE CONSTATAACION DE MAYORES METRADOS EJECUTADOS EN EL TRAMO I: Se continua con la constatación de mayores metrados No. 8 ejecutados.

En la Progresiva KM. 137+550 se realiza la constatación de mayores metrados No 8 ejecutados en el tramo I, estos mayores metrados son el incremento de sub drenajes desde la progresiva 137+505 hasta la 137+700 donde se realizo la constatación de subdrenes ejecutados mediante la ejecución de calicatas en los tramos a verificar. Se utilizo una retroexcavadora y herramientas menores para verificar la presencia del geotextil tipo 2 y la presencia del tubo de descarga. Se conto con la presencia del especialista de costos y valorizaciones de la Contratista y el especialista de estructuras y obras de arte de la Supervisión. Se constató la ejecución de los subdrenes y la presencia de las tuberías de descarga, donde se observó la falta de construcción de las cajas de descarga de los subdrenes y el mantenimiento del terreno en las zonas de descarga del subdren. La contratista tiene que terminar estos trabajos, para proceder a valorizar y terminar los mayores metrados No. 8.

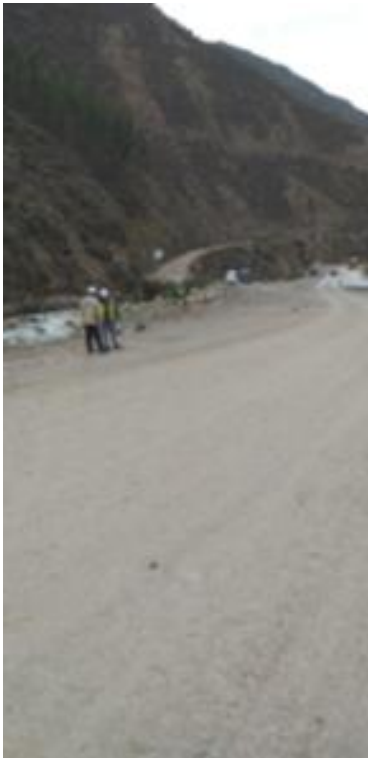
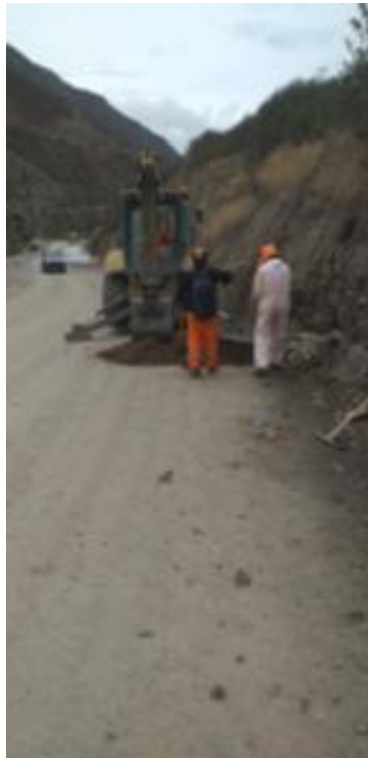
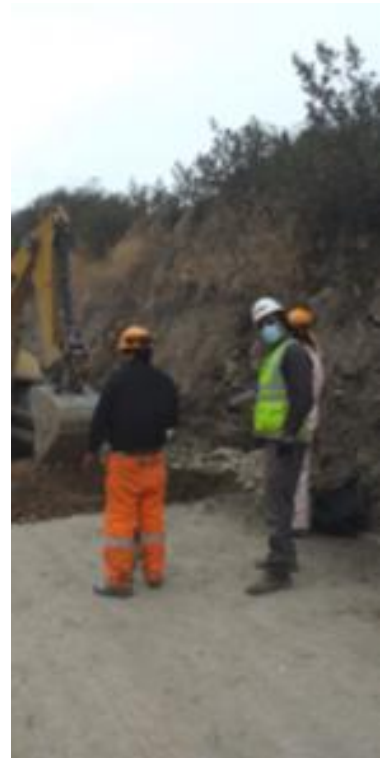
PROGRESIVA km. 137+505

TRABAJO ESPECIAL DE CONSTATAACION DE MAYORES METRADOS EJECUTADOS EN EL TRAMO I: Se realiza la constatación de mayores metrados No. 8 ejecutados.

En la Progresiva KM. 137+505 se realiza la constatación de mayores metrados No 8 ejecutados en el tramo I, estos mayores metrados son el incremento de sub drenajes desde la progresiva 137+505 hasta la 137+700 donde se realizo la constatación de subdrenes ejecutados mediante la ejecución de calicatas en los tramos a verificar. Se utilizo una retroexcavadora y herramientas menores para verificar la presencia del geotextil tipo 2. Se conto con la presencia del especialista de costos y valorizaciones de la Contratista y el especialista de estructuras y obras de arte de la Supervisión. Se constató la ejecución de los subdrenes donde se observa la falta de construcción de las cajas de descarga de los subdrenes. La contratista tiene que terminar estos trabajos, para proceder a valorizar y terminar los mayores metrados No. 8.

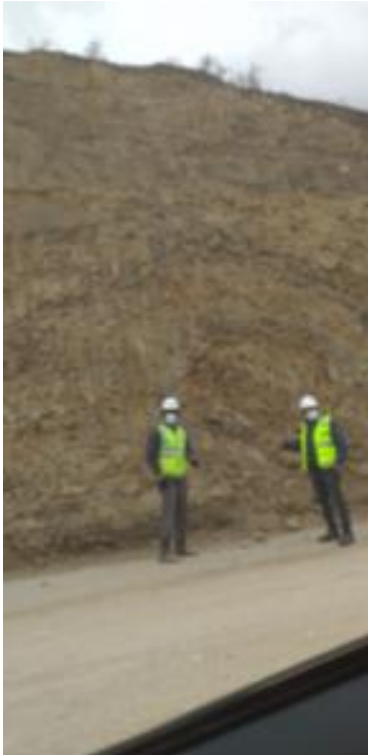
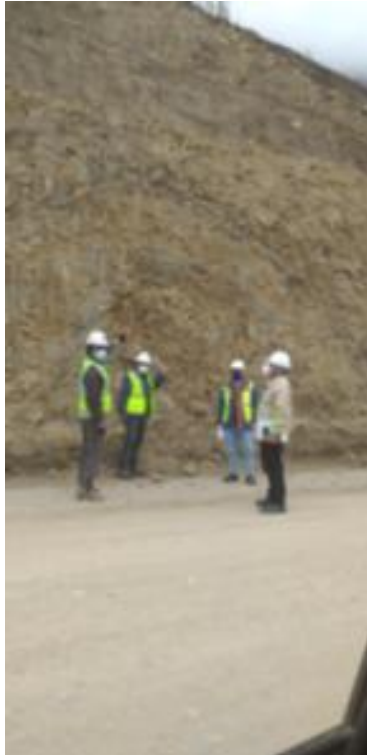
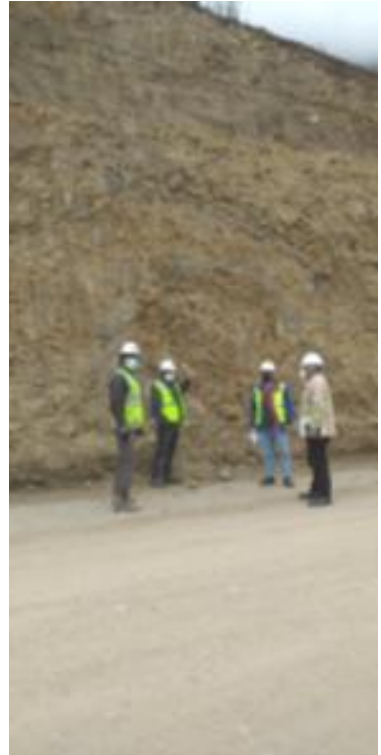
PROGRESIVA km. 136+110
TRABAJO ESPECIAL DE CONSTATAACION DE MAYORES METRADOS EJECUTADOS EN EL TRAMO I: Se realiza la constatación de mayores metrados No. 2 ejecutados.

Entre las progresivas Km. 134+977.92 al Km. 137+000 se realiza la constatación de mayores metrados ejecutados No. 2 donde han realizado excavaciones por la zona de progresiva Km. 136+110 hacia el Km. 137+000. Se realiza la visita con los representantes de la Supervisión y de la Contratista.
