BITACORA ELECTRÓNICA DE OBRA

Confir ma Bitacora: Si
Nro Informe: 104
Fecha Informe: 03-12-2020
Nombre De La Obra: Carretera Oyon- Ambo, Tramo II: Dv. Cerro de Pasco- Dv. Chacayan
Personal Encargado: BORIS WALTER AYLLÓN CARCELÉN

PANEL FOTOGRAFICO

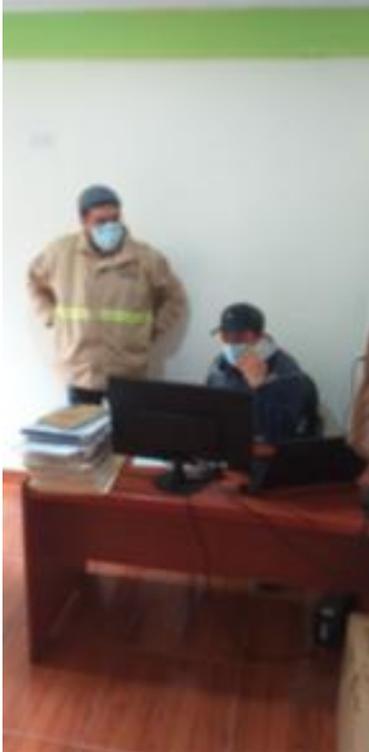
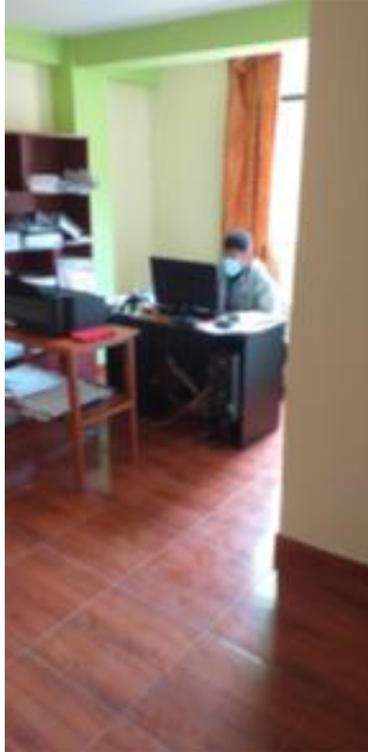
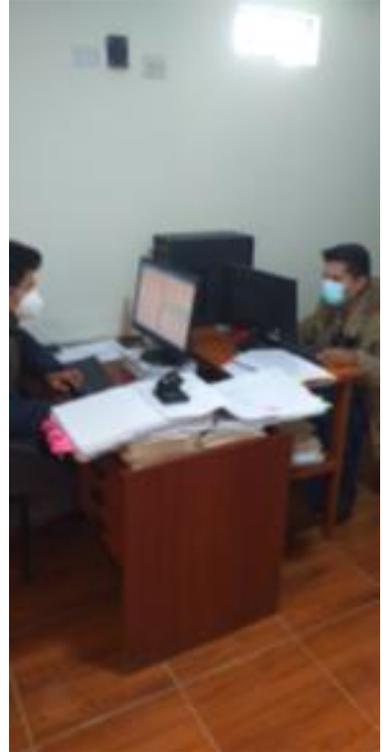
TRABAJO ESPECIAL DE CONSTATACIÓN DE MAYORES METRADOS Y CONTROL DE RECURSOS EN EL TRAMO 1: Visita a las oficinas de la Supervisión del tramo 1 en ciudad de Yón.

Se ha realizado visita los días 01, 02 y 03 de Diciembre del 2020 , a las oficinas de la Supervisión para realizar el control de asistencia del personal en oficinas, campo y laboratorio. Se ha coordinado las actividades de visita de constatación de mayores metrados con el jefe de Supervisión e Ingeniero residente de la obra del tramo 1.

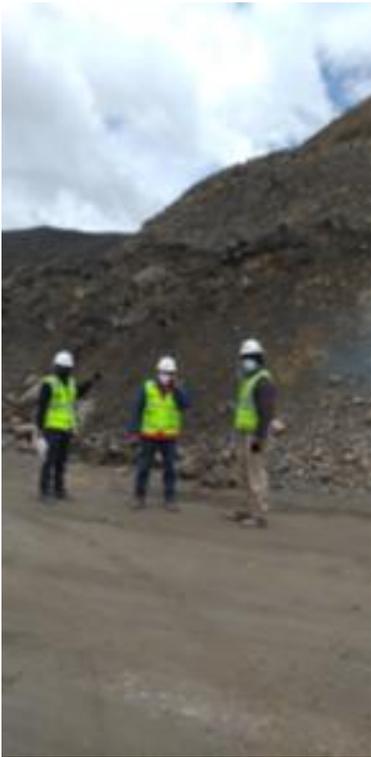
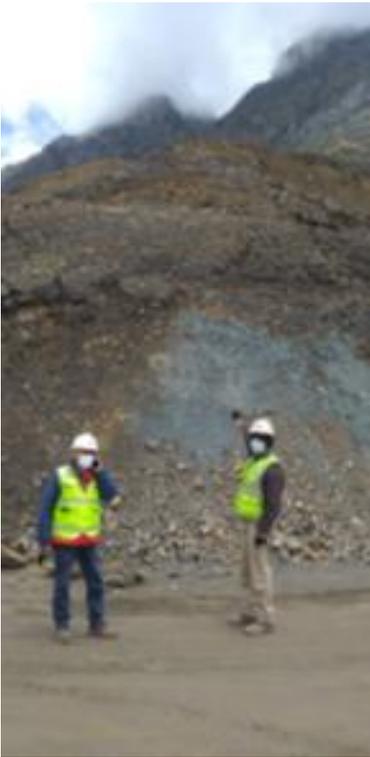
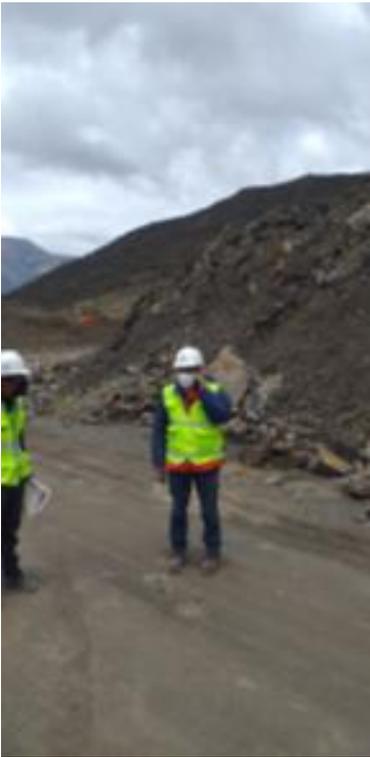
Actividades:
PROGRESIVA KM.139+700
TRABAJO ESPECIAL DE CONSTATAACION DE MAYORES METRADOS EN EL TRAMO I: Constatación de mayores metrados No. 4 (tramo 1)

CDescripcion _____:
Entre las Progresivas KM. 136+780 al km. 139+697.05 se realiza la constatación de mayores metrados No 4, ejecutados en el tramo I hasta el mes de Noviembre, estos mayores metrados son el incremento de excavación de roca suelta, por factor replanteo y factor omisión, se realizo la constatación dentro de esta zona, donde se verifico en diferentes sectores representativos donde fueron reclasificados los materiales de roca suelta en diferentes sectores de este tramo y fueron replanteados los taludes. Se conto con la presencia del Ing. Residente por la Contratista y ,el especialista de Trazo y topografía de la Supervisión debidamente autorizado por el Jefe de Supervisión.

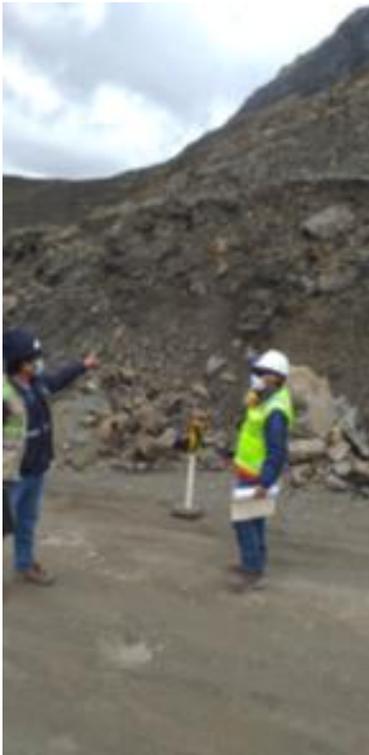
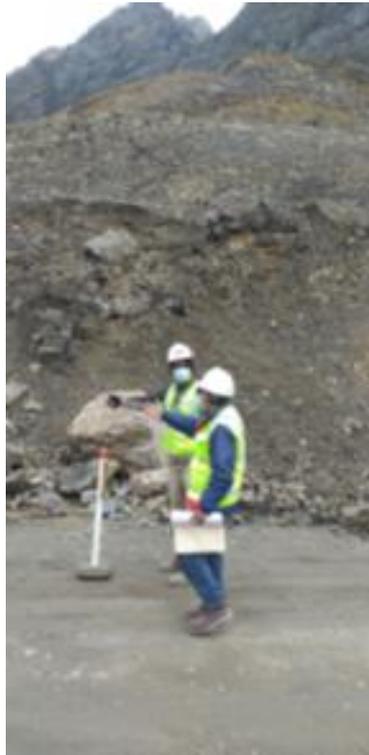
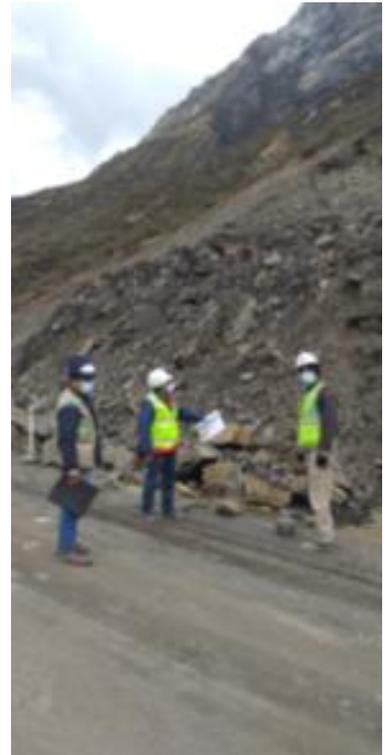
PROGRESIVA KM.139+530 AL KM. 139+697
TRABAJO ESPECIAL DE CONSTATAACION DE MAYORES METRADOS EN EL TRAMO I: Constatación de mayores metrados No. 4 (tramo 1)

Entre las Progresivas KM. 139+530 al km. 139+697 de la Vía Ramal, se realiza la constatación de mayores metrados No 4, ejecutados en el tramo I hasta el mes de Noviembre, estos mayores metrados son el incremento de excavación de roca suelta, por factor replanteo y factor omisión, se realizo la constatación dentro de esta zona, donde se verifico en diferentes sectores representativos donde fueron reclasificados los materiales de roca suelta en diferentes sectores de este tramo y fueron replanteados los taludes. Se conto con la presencia del Ing. Residente por la Contratista y ,el especialista de Trazo y topografía de la Supervisión debidamente autorizado por el Jefe de Supervisión.

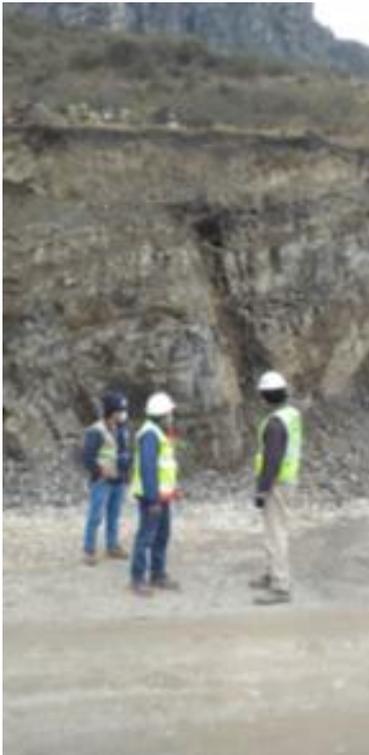
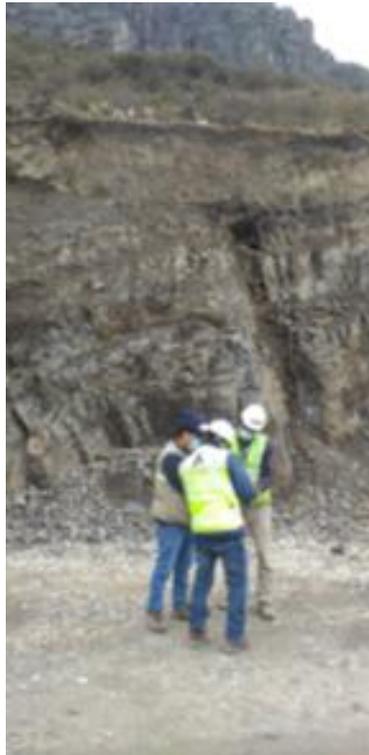
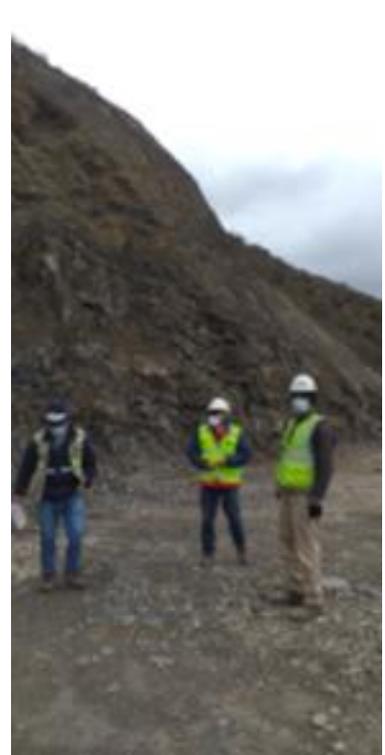
PROGRESIVA KM.139+430 AL KM. 139+500 TRABAJO ESPECIAL DE CONSTATAACION DE MAYORES METRADOS EN EL TRAMO I: Constatación de mayores metrados No. 4 (tramo 1)

Entre las Progresivas KM. 139+430 al km. 139+500 de la Vía Ramal, se realiza la constatación de mayores metrados No 4, ejecutados en el tramo I hasta el mes de Noviembre, estos mayores metrados son el incremento de excavación de roca suelta, por factor replanteo y factor omisión, se realizo la constatación dentro de esta zona, donde se verifico en diferentes sectores representativos donde fueron reclasificados los materiales de roca suelta en diferentes sectores de este tramo y fueron replanteados los taludes. Se conto con la presencia del Ing. Residente por la Contratista y ,el especialista de Trazo y topografía de la Supervisión debidamente autorizado por el Jefe de Supervisión.

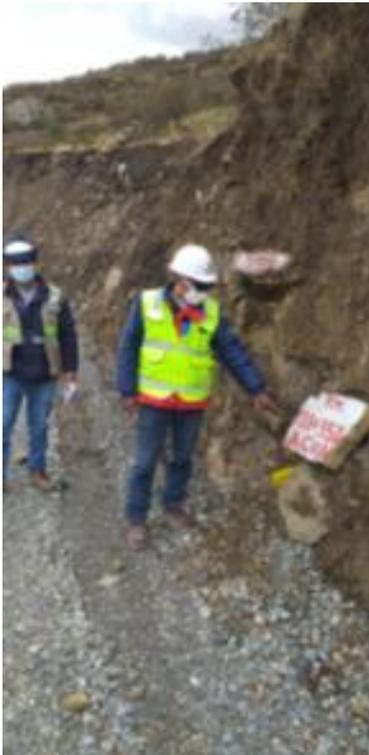
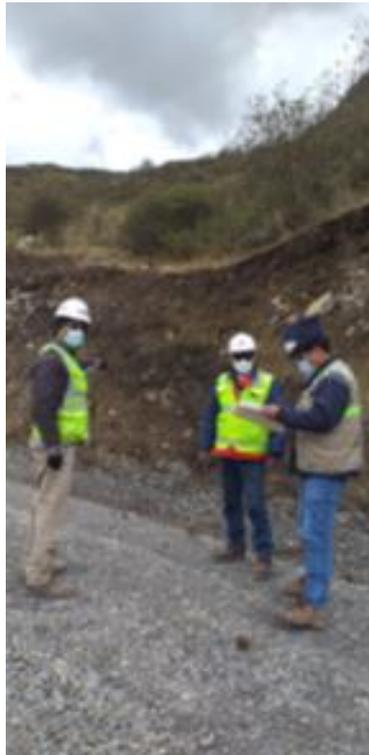
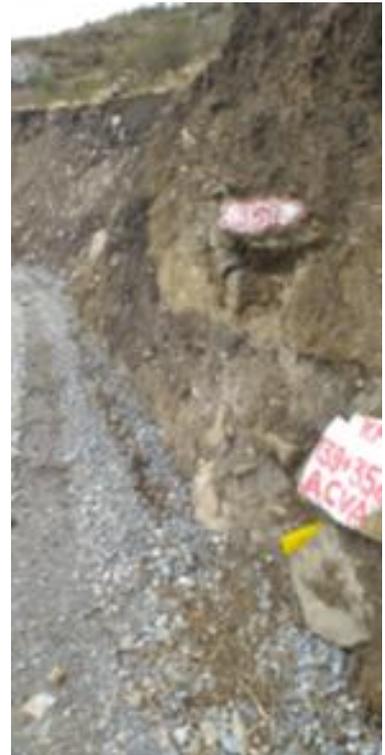
PROGRESIVA KM.139+290 AL KM. 139+350 TRABAJO ESPECIAL DE CONSTATAcion DE MAYORES METRADOS EN EL TRAMO I: Constatación de mayores metrados No. 4 (tramo 1)

Entre las Progresivas KM. 139+290 al km. 139+350 de la Vía Ramal, se realiza la constatación de mayores metrados No 4, ejecutados en el tramo I hasta el mes de Noviembre, estos mayores metrados son el incremento de excavación de roca suelta, por factor replanteo y factor omisión, se realizo la constatación dentro de esta zona, donde se verifico en diferentes sectores representativos donde fueron reclasificados los materiales de roca suelta en diferentes sectores de este tramo y fueron replanteados los taludes. Se conto con la presencia del Ing. Residente por la Contratista y ,el especialista de Trazo y topografía de la Supervisión debidamente autorizado por el Jefe de Supervisión.

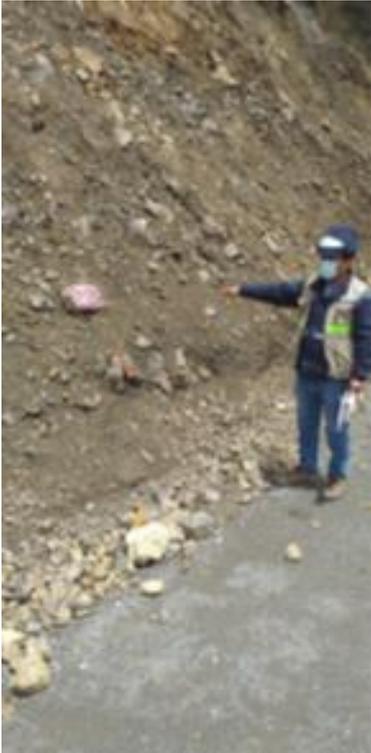
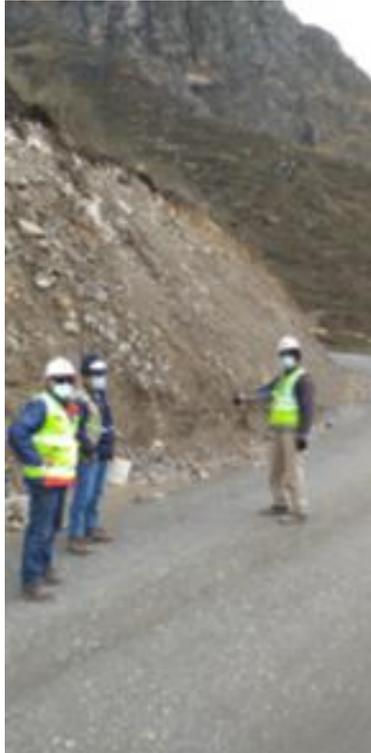
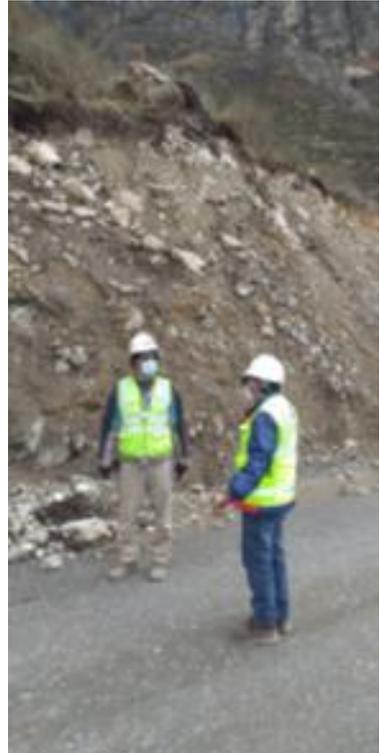
Actividades:
PROGRESIVA KM.139+100 AL KM. 139+200
TRABAJO ESPECIAL DE CONSTATAACION DE MAYORES METRADOS EN EL TRAMO I: Constatación de mayores metrados No. 4 (tramo 1)

CDescripcion _____:
Entre las Progresivas KM. 139+100 al km. 139+200 de la Vía Ramal, se realiza la constatación de mayores metrados No 4, ejecutados en el tramo I hasta el mes de Noviembre, estos mayores metrados son el incremento de excavación de roca suelta, por factor replanteo y factor omisión, se realizo la constatación dentro de esta zona, donde se verifico en diferentes sectores representativos donde fueron reclasificados los materiales de roca suelta en diferentes sectores de este tramo y fueron replanteados los taludes. Se conto con la presencia del Ing. Residente por la Contratista y el especialista de Trazo y topografía de la Supervisión debidamente autorizado por el Jefe de Supervisión.

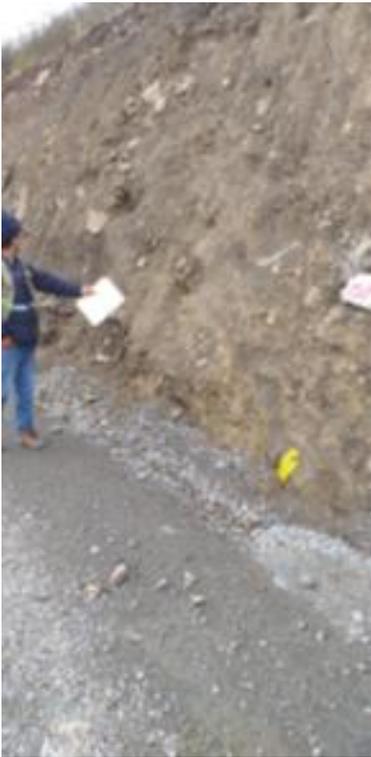
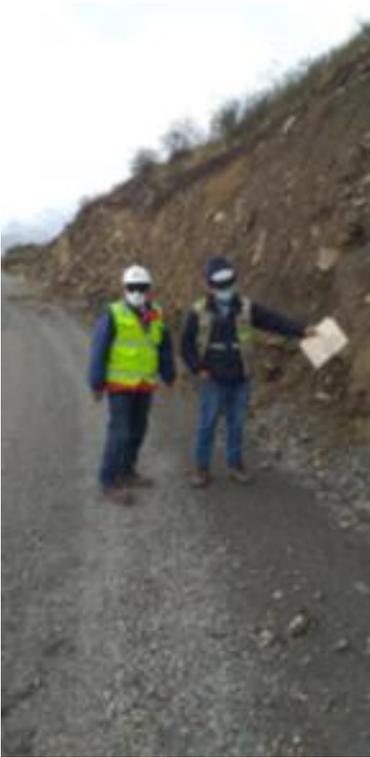
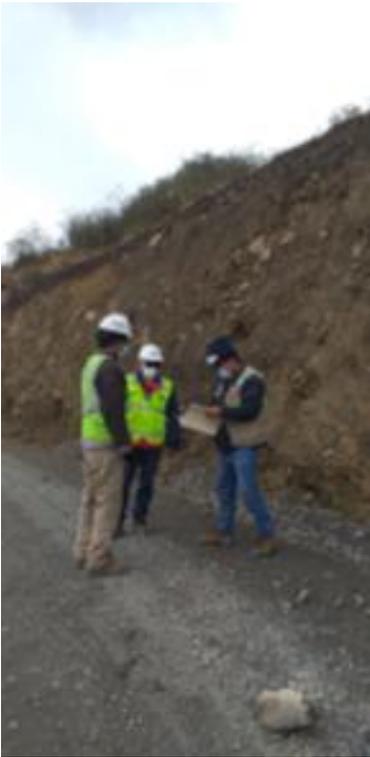
Actividades:
PROGRESIVA KM.139+000 AL KM. 139+050
TRABAJO ESPECIAL DE CONSTATAACION DE MAYORES METRADOS EN EL TRAMO I: Constatación de mayores metrados No. 4 (tramo 1)

CDescripcion _____:
Entre las Progresivas KM. 139+000 al km. 139+050 de la Vía Ramal, se realiza la constatación de mayores metrados No 4, ejecutados en el tramo I hasta el mes de Noviembre, estos mayores metrados son el incremento de excavación de roca suelta, por factor replanteo y factor omisión, se realizo la constatación dentro de esta zona, donde se verifico en diferentes sectores representativos donde fueron reclasificados los materiales de roca suelta en diferentes sectores de este tramo y fueron replanteados los taludes. Se conto con la presencia del Ing. Residente por la Contratista y ,el especialista de Trazo y topografía de la Supervisión debidamente autorizado por el Jefe de Supervisión.

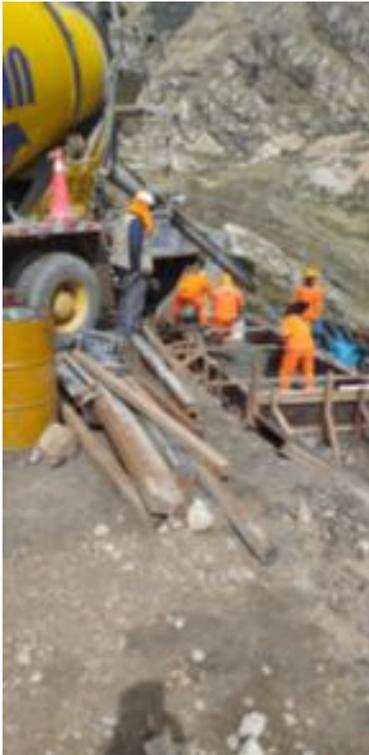
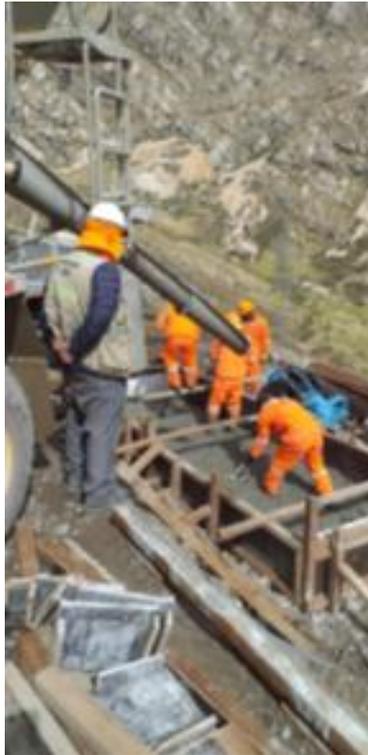
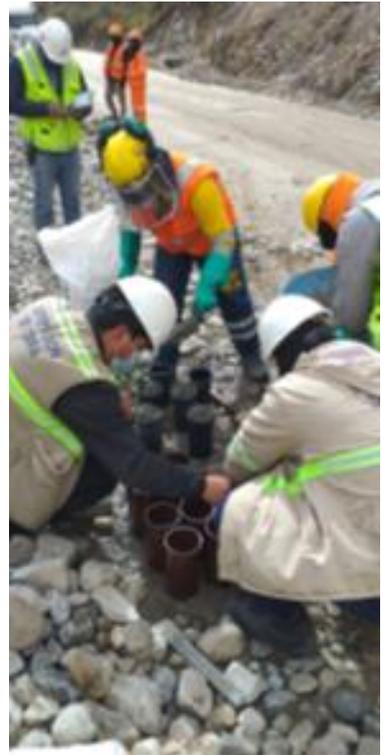
Actividades:
PROGRESIVA KM. 145+322
TRABAJO ESPECIAL DE VERIFICACIÓN DE RECURSOS DE LA SUPERVISIÓN EN EL TRAMO 1:
600.0 OBRAS DE ARTE Y DRENAJE: vaciado de zapata de muro ciclopeo.

En la progresiva KM. 145+322 se realiza visita al tramo 1, donde se verifica la presencia del personal de la Supervisión del Tramo1 , realizando sus actividades regulares de verificación y control de calidad de las actividades en ejecución en obra: Se realiza el vaciado de zapata de muro ciclopeo de F'c= 175 kg/cmk2 con un 30 % de piedras medianas.

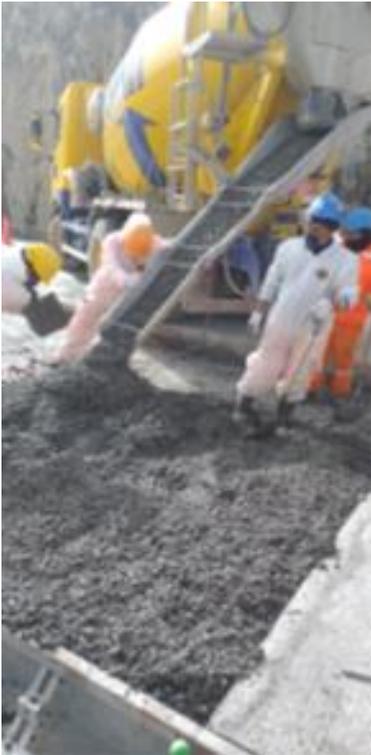
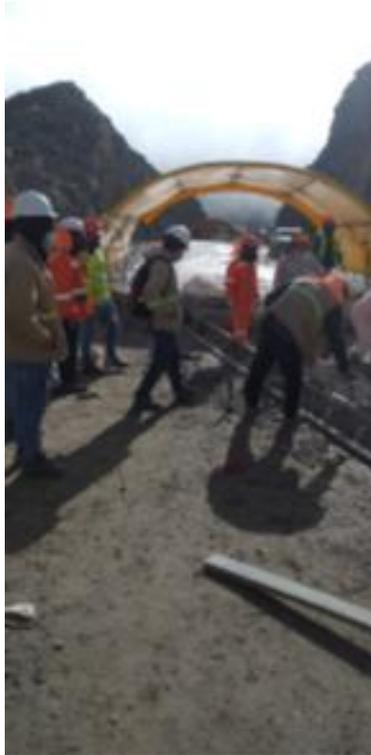
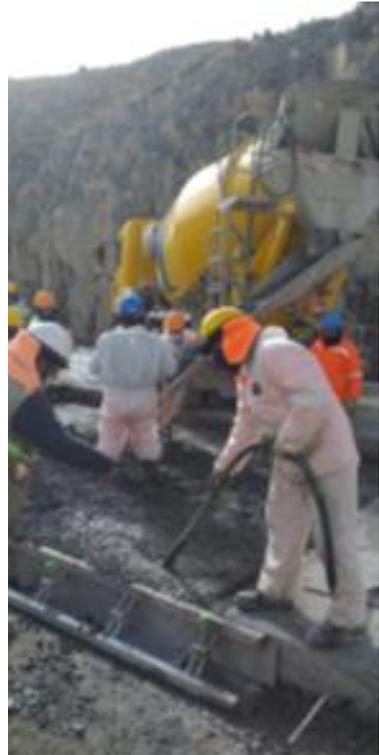
Actividades:
PROGRESIVAS KM. 156+682 al km. 156+676
TRABAJO ESPECIAL DE VERIFICACIÓN DE RECURSOS DE LA SUPERVISIÓN EN EL TRAMO 1: VACIADO DE PAVIMENTO DE CONCRETO HIDRAULICO.

CDescripcion _____:
En las progresivas KM. 156+682 al Km. 156+676 se verifica la presencia del personal de Supervisión en el frente de trabajo, donde se realiza el vaciado de pavimento de concreto Hidráulico. este paño de pavimento, se realiza utilizando un camión Mixer, este paño de concreto primero fue colocado utilizando pavimentadora de concreto, luego por la ocurrencia de las lluvias, sufrió daños y fue demolido, y ahora se esta rehaciendo con la colocación de concreto utilizando Camión Mixer.
