BITACORA ELECTRÓNICA DE OBRA

Confirma Bitacora: Si	Nro Informe: 105	Fecha Informe: 04-12-2020	Nombre De La Obra: Carretera Oyon- Ambo, Tramo II: Dv. Cerro de Pasco- Dv. Chacayan	Personal Encargado: BORIS WALTER AYLLÓN CARCELÉN
---------------------------------	----------------------------	-------------------------------------	---	---

OBRA: Mejoramiento de la Carretera OYON - AMBO TRAMO 2 DESVIO CERRO DE PASCO DESVIO CHACAYAN TRAMO 2 progresiva km. 181+000 a la progresiva km. 230+000

Visita desde la progresiva Km. 214+500 (Poblado de Yanahuanca) hasta la progresiva 227+400 (no habia paso hacia Chacayán)

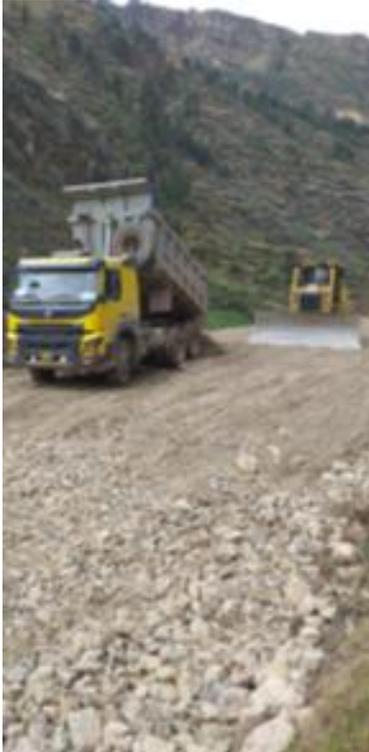
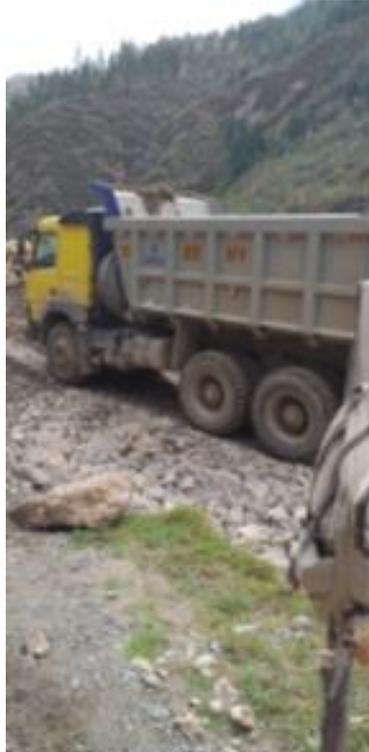
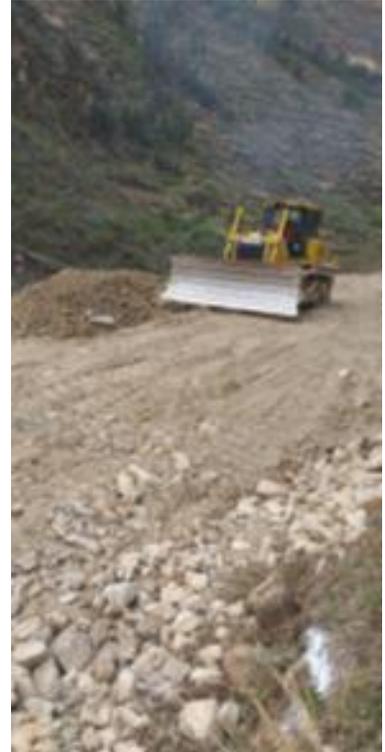
PROGRESIVA KM. 216+550

900.0 PROTECCIÓN AMBIENTAL: 907 PROGRAMA DE CIERRE DE OBRA: Partida 907.C ACONDICIONAMIENTO DE DESECHOS Y MATERIALES EXCEDENTES:

En la progresiva KM. 216+550 en el DME se realiza al acondicionamiento de ,materiales excedente como programa de cierre de obra y protección ambiental. Se utiliza un tractor de empuje y cinco volquetes. trabajan: 1 capataz, 2 obreros, 1 operador y 5 choferes

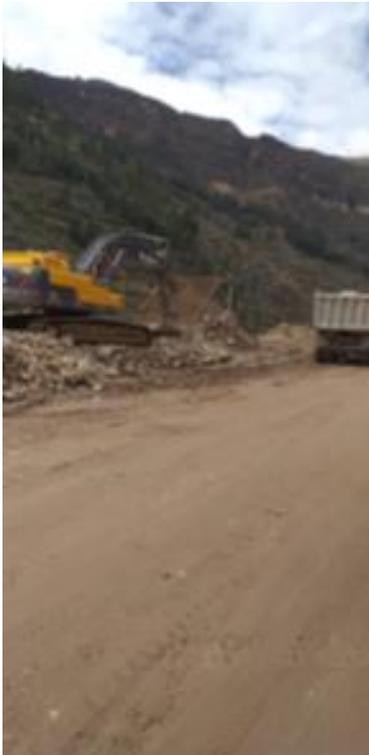
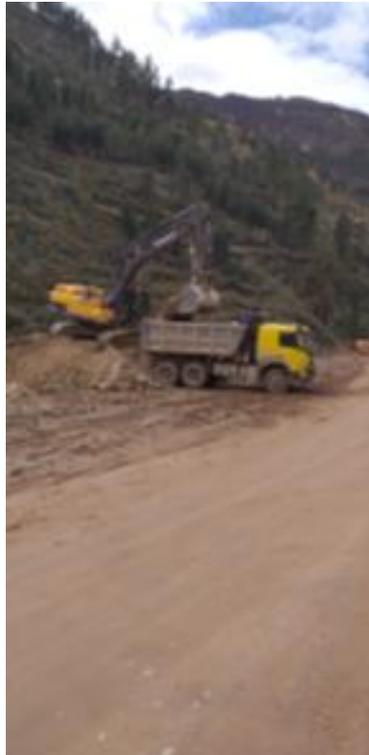
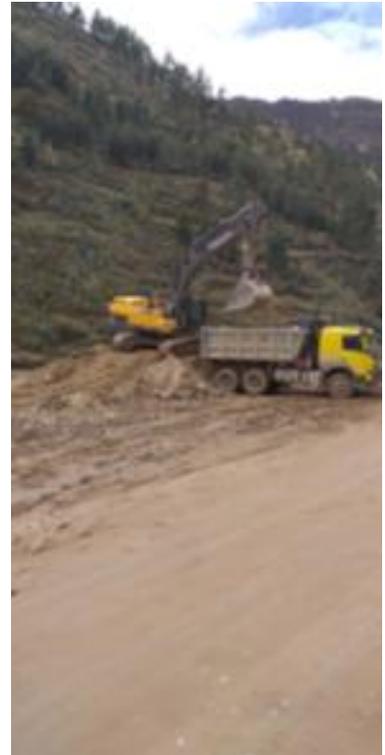
PROGRESIVA KM. 216+760
700.0 TRANSPORTES: 700.G TRANSPORTE DE ELIMINACION DE MATERIAL A DME PARA D<=1 KM.

En la progresiva km. 216+760 se realiza la carga y transporte de material excedente hacia el DME ubicado en la progresiva 216+550, se utiliza una excavadora de oruga, 5 volquetes. trabajan: 1 capataz, 2 obreros, 2 vigias, 5 choferes.

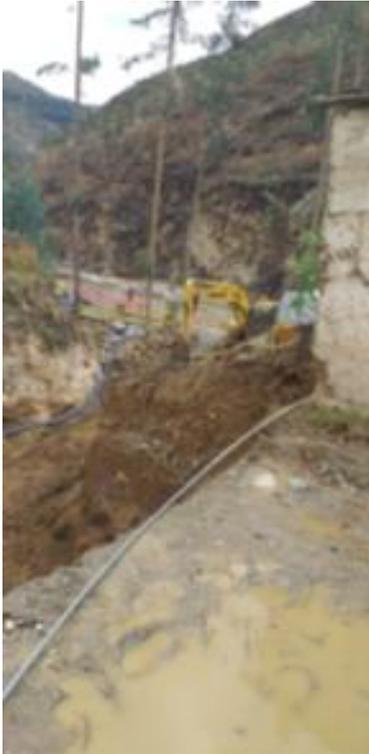
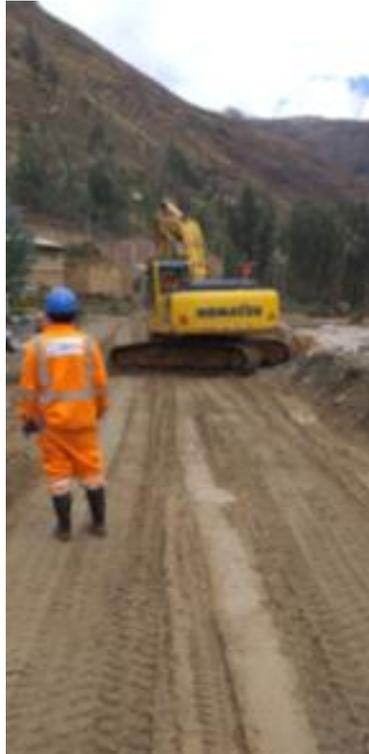
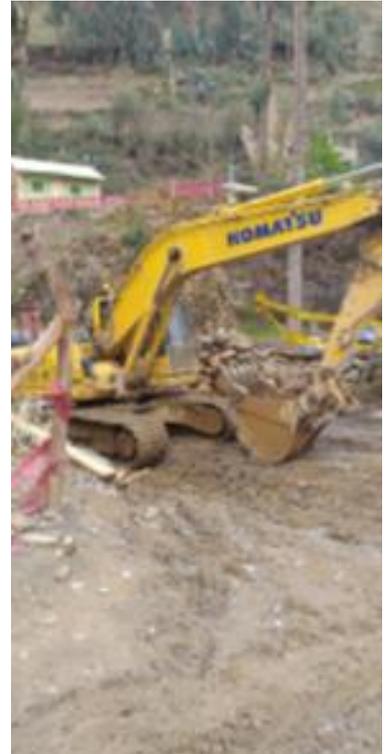
PROGRESIVA KM. 223+340 1000.0
PUENTES MENORES: 1000.3 ESTRIBOS: partida 601.D EXCAVACION PARA ESTRUCTURAS EN MATERIAL BAJO AGUA.

En la progresiva KM. 223+340 se realiza la excavación en material bajo agua en el lugar donde se construirá los cimientos de los estribos del puente michivilca. Se utiliza un equipo excavadora de oruga . trabajan: 1 capataz, 2 obreros, 1 operador, 2 vigias. En la zona excavada existe infiltraciones de agua y las lluvias ocurridas en horas nocturnas ocasiona que el lugar se mantenga constantemente inundado.

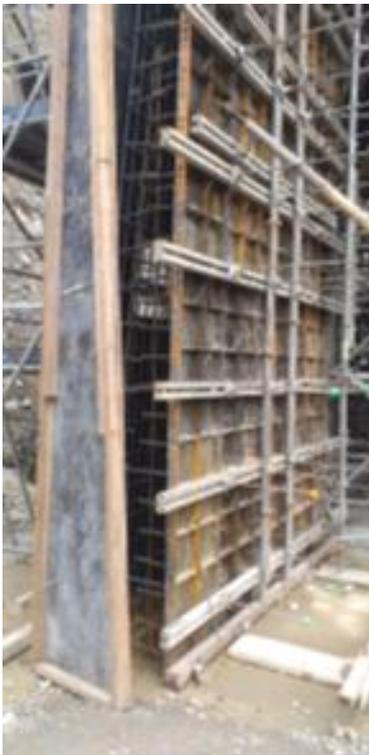
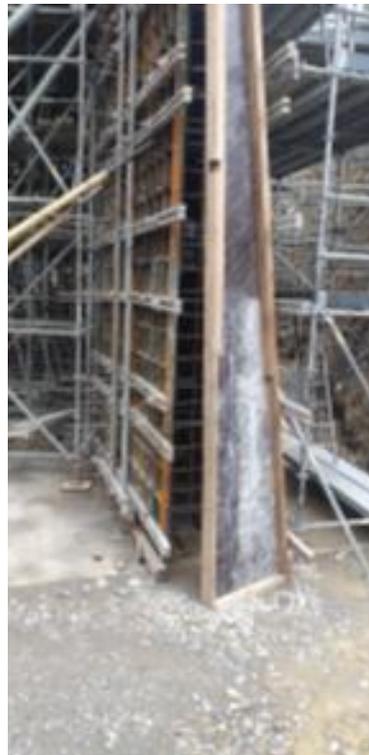
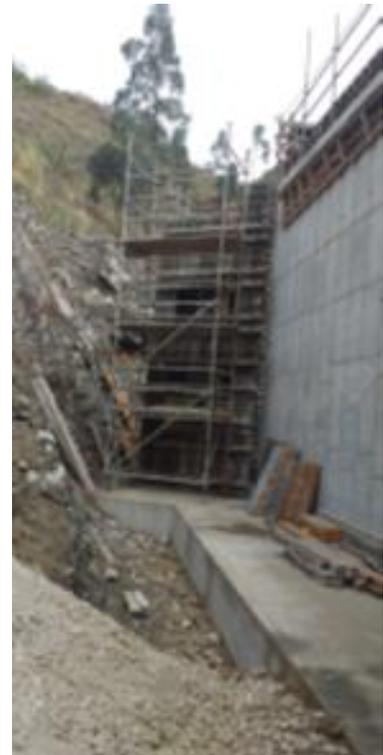
PROGRESIVA KM. 225+325.5

1000.0 Puentes Menores: 1000.3 ESTRIBO: Partida: 612.A1: ENCOFRADO Y DESENCOFRADO EN SECO: Encofrado de aleros de estribos del puente Jatungagra

En la progresiva Km. 225+325.5 se verifica el encofrado de los cuatro aleros de los estribos del puente Jatungagra. A consecuencia de las continuas lluvias caídas en la zona, no se ha realizado el vaciado de las mismas.

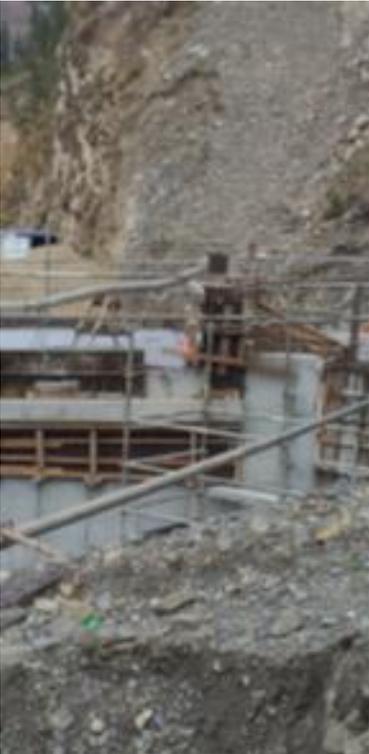
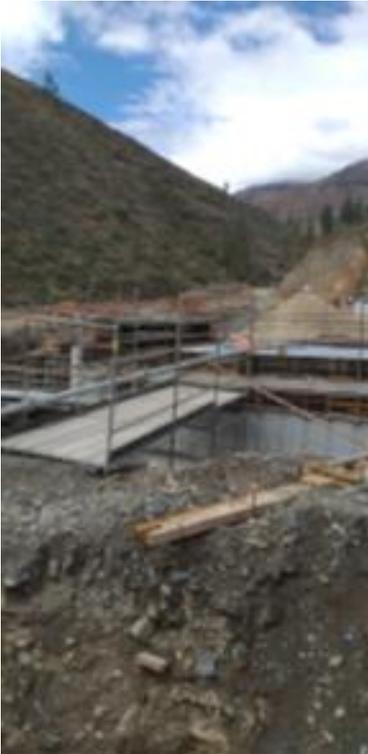
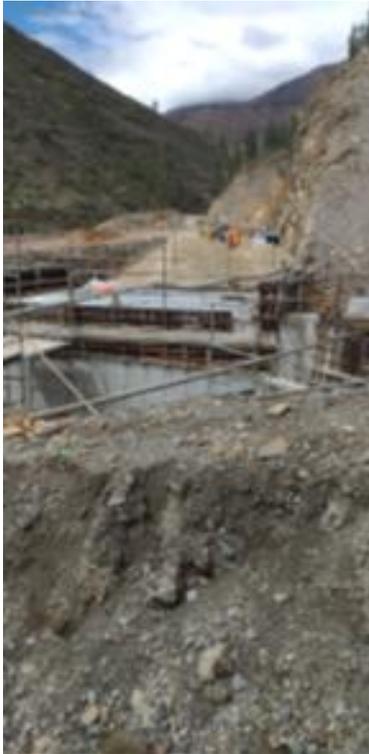
Actividades:
PROGRESIVA KM. 225+325.5
1000.0 Puentes Menores: 1000.3 ESTRIBO: Partida: 612.A1: ENCOFRADO Y DESENCOFRADO EN SECO: Encofrado de veredas y barreras de seguridad del puente Jatungagra

CDescripcion _____:
En la progresiva Km. 225+325.5 se verifica que se ha realizado el encofrado de las veredas y las barreras de seguridad del puente jatungagra. Actualmente se espera que mejore las condiciones climaticas de la zona para continuar con las actividades de vaciado de concreto.

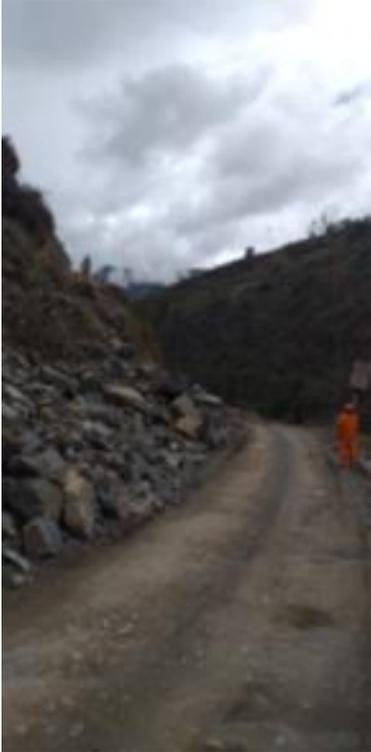
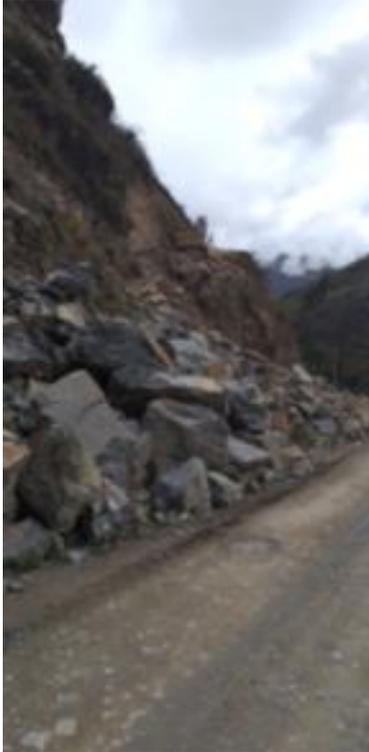
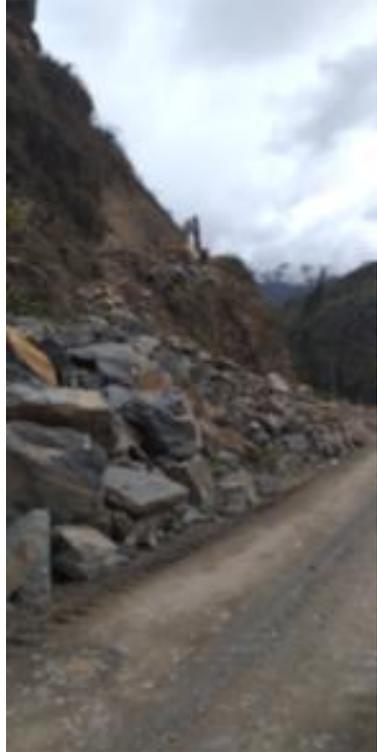
Actividades:
PROGRESIVA KM. 227+500
200.0 MOVIMIENTO DE TIERRAS: partida 205.C EXCAVACION EN EXPLANACIONES EN ROCA FIJA:

CDescripcion_____:
227500 En las progresivas Km. 227+500 se realiza la excavación en roca fija utilizando una excavadora de oruga para la remoción de rocas en zonas de explanación. Se realiza la excavación en la parte superior del talud formando una terraza, abajo un cargador frontal se encarga de remover y cargar el material para el transporte del material excedente. Participan : 1 capataz, 2 operadores, 2 obreros y 2 vigias.

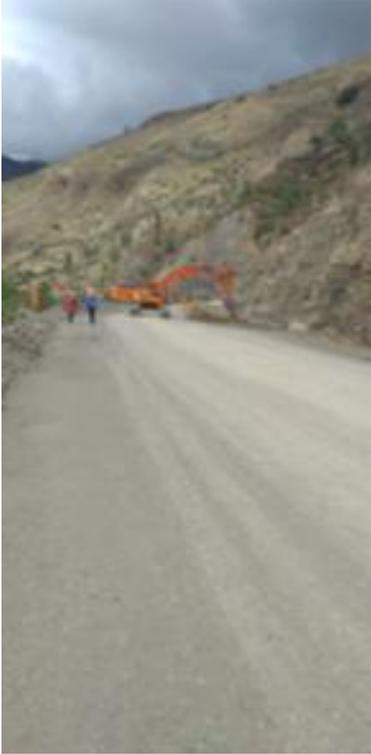
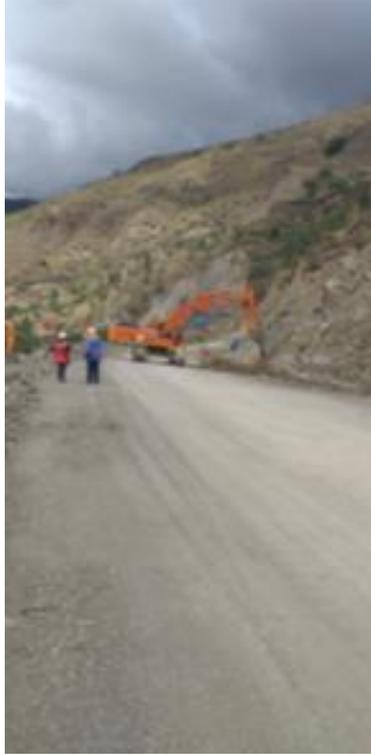
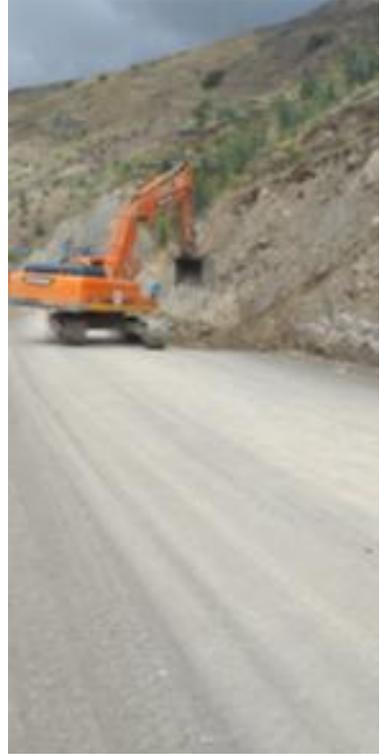
Actividades:
PROGRESIVAS KM. 224+940 AL KM. 225+000
200.0 MOVIMIENTO DE TIERRAS: Partida 207.A PERFILADO Y COMPACTADO EN ZONAS DE CORTE:

CDescripcion_____:
En la progresiva KM. 224+940 al 225+000 Se realiza la excavación y perfilado en zona de corte . Se utiliza :1 excavadora de oruga . trabajan 1 capataz, 2 obreros, 1 operadores, 2 vigías, 1 técnico de SST.
