BITACORA ELECTRÓNICA DE OBRA

Confirma Bitacora: Si	Nro Informe: 110	Fecha Informe: 10-12-2020	Nombre De La Obra: Carretera Oyon- Ambo, Tramo II: Dv. Cerro de Pasco- Dv. Chacayan	Personal Encargado: BORIS WALTER AYLLÓN CARCELÉN
---------------------------------	----------------------------	-------------------------------------	---	---

OBRA: Mejoramiento de la Carretera OYON - AMBO TRAMO 2 DESVIO CERRO DE PASCO DESVIO CHACAYAN TRAMO 2 progresiva km. 181+000 a la progresiva km. 230+000

Visita desde la progresiva Km. 214+500 (Poblado de Yanahuanca) hasta la progresiva 230+000 (Desvio Chacayan)

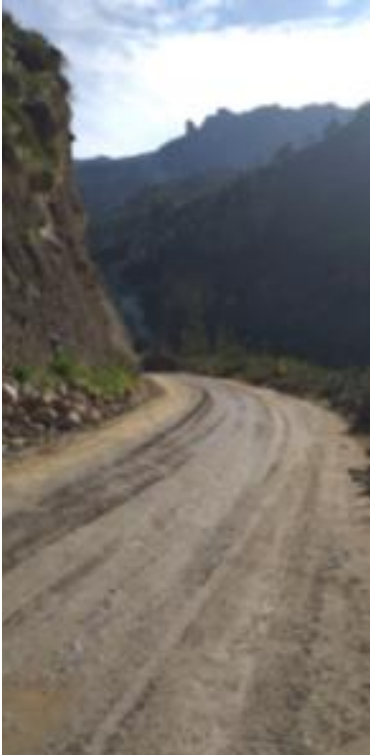
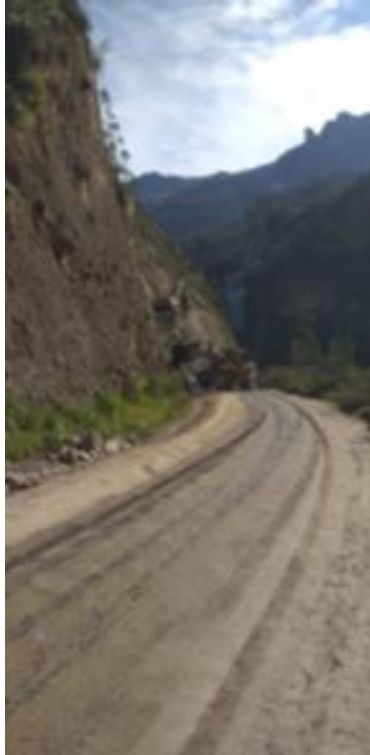
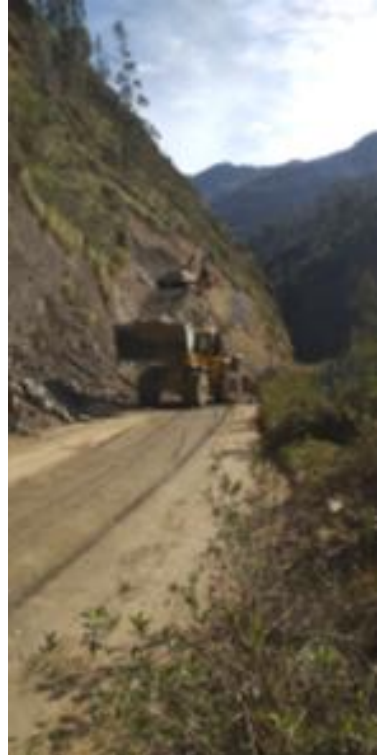
Actividades:
PROGRESIVA KM. 216+200
200.0 MOVIMIENTO DE TIERRAS: partida 205.A EXCAVACION EN EXPLANACIONES EN MATERIAL COMUN; Partida 207.A PERFILADO Y COMPACTADO EN ZONAS DE CORTE:

CDescripcion _____:
En la progresiva Km. 216+200 se realiza la excavación y perfilado de corte de explanación. Se utiliza una excavadora de oruga, 1 cargador frontal. trabajan: 1 capataz, 4 obreros, 2 operadores, 2 vigias.

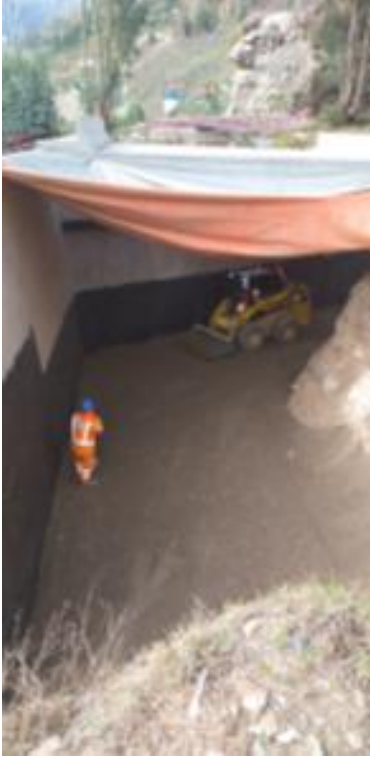
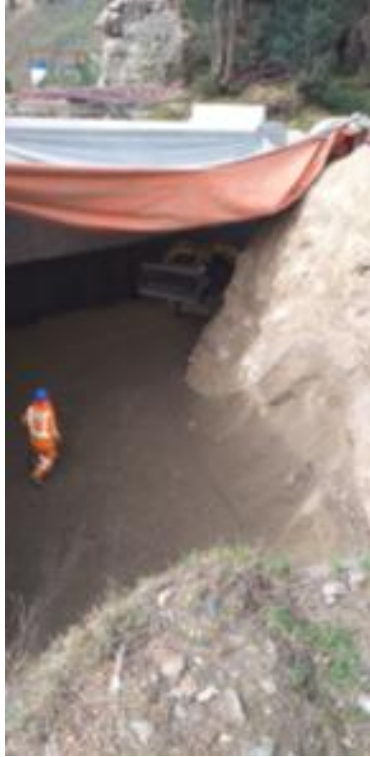
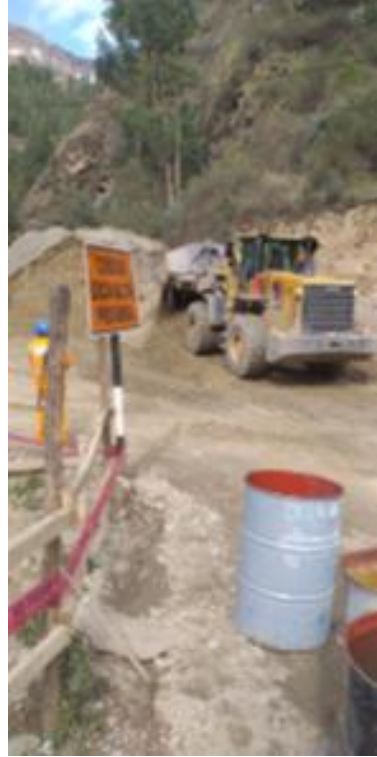
Actividades:
PROGRESIVA KM. 219+810
1000.0 PUENTES MENORES: 1000.3 ESTRIBOS: Partida 605.A RELLENO PARA ESTRUCTURAS: relleno en Puente Ciprés.

CDescripcion _____:
Se realiza el relleno para estructuras en las bases de los estribos del puente Ciprés. Se utiliza 1 mini compactadora de rodillo, 2 vibro apisonadores, 1 mini cat , 1 cargador frontal. trabajan: 1 capataz, 4 obreros, 3 operadores.

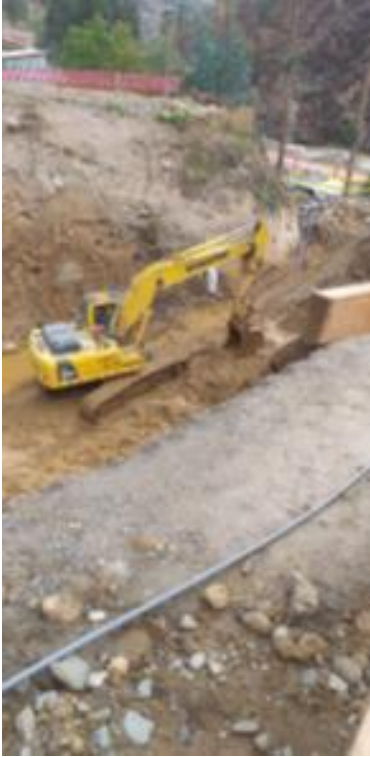
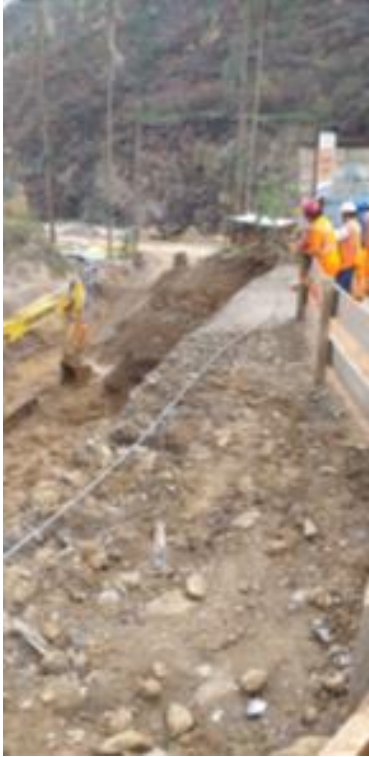
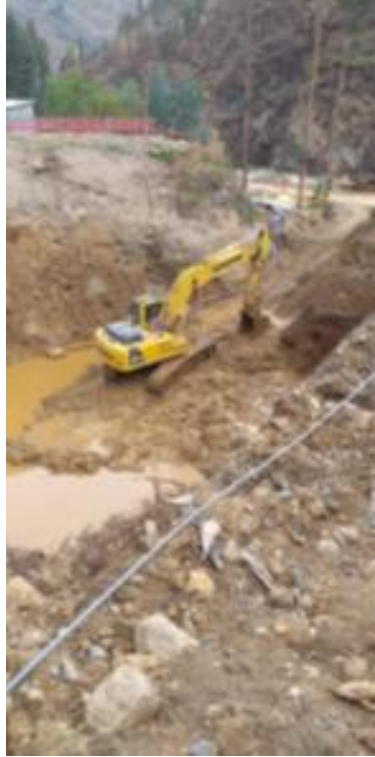
Actividades:
PROGRESIVA km. 223+329
1000.0 Puentes Menores: 1000.3 ESTRIBOS: 601.D EXCAVACION PARA ESTRUCTURAS EN MATERIAL BAJO AGUA: Puente Michivilca

CDescripcion _____:
En la progresiva Km. 223+329 se realiza la excavación para estructuras en material bajo el agua en el puente Michivilca, se utiliza 2 bombas para extracción del agua, 1 excavadora de oruga. trabajan : 1 capataz, 4 obreros, 1 operador, 2 vigias.

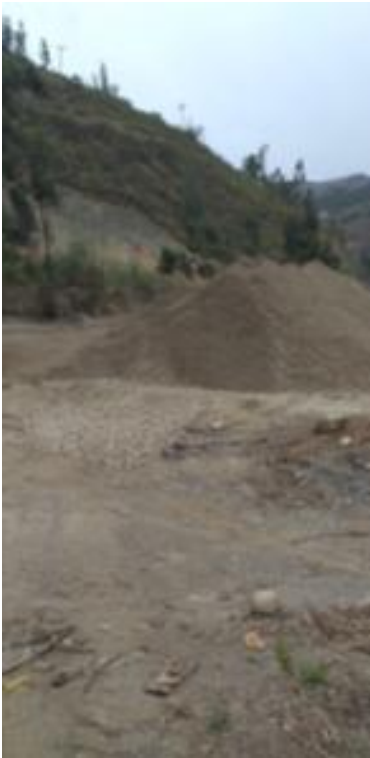
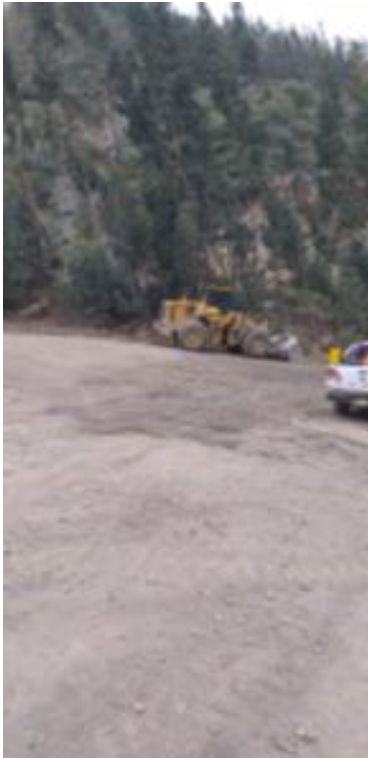
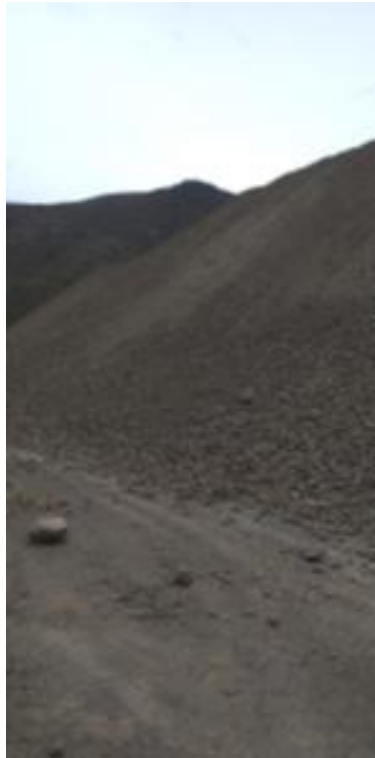
Actividades:
PROGRESIVA KM. 228+400
VISITA DE MONITOREO AL CENTRO DE ACOPIO DE MATERIAL GRANULAR:

CDescripcion_____:
Se realiza la visita de monitoreo al centro de acopio de material granular donde se acopia el material granular proveniente de la Cantera Agochacán ubicado en la progresiva 251+400 (tramo 3). Donde se utiliza: 1 cargador frontal y 15 volquetes. Trabajan 1 capataz, 2 obreros, 1 vigía 1 operador y 15 chóferes.

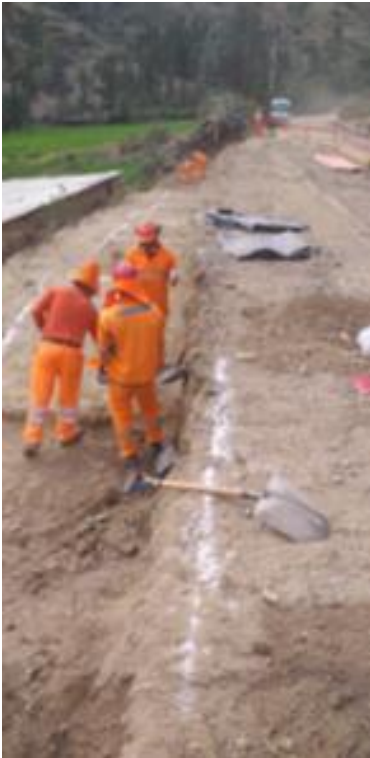
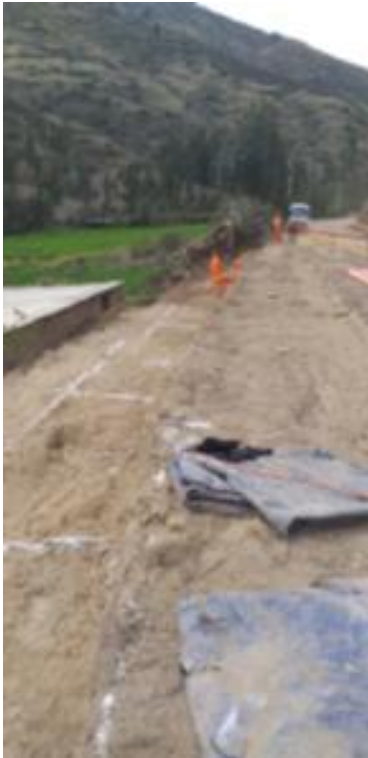
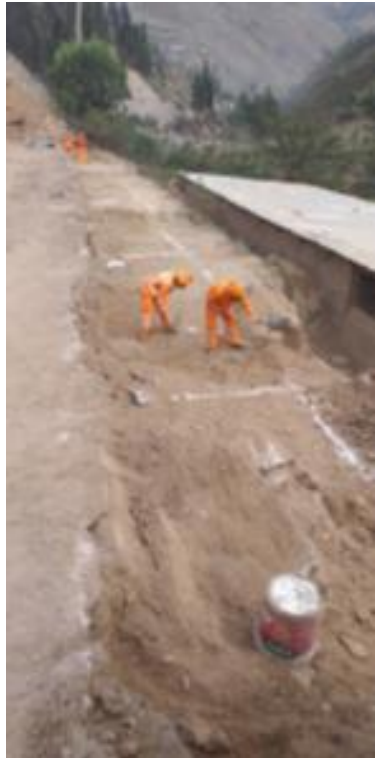
Actividades:
PROGRESIVAS: km. 221+720 a Km. 221+780
600.0 OBRAS DE ARTE Y DRENAJE: partida 601.A EXCAVACION NO CLASIFICADA PARA ESTRUCTURA:

CDescripcion_____:
En la progresiva KM. 221+720 a km. 221+780 Se realiza la excavación para la construcción de muros ciclópeos. Se utiliza una excavadora de oruga, herramientas menores. Trabajan: 1 capataz, 8 obreros, 1 técnico de SST , 2 vigías.

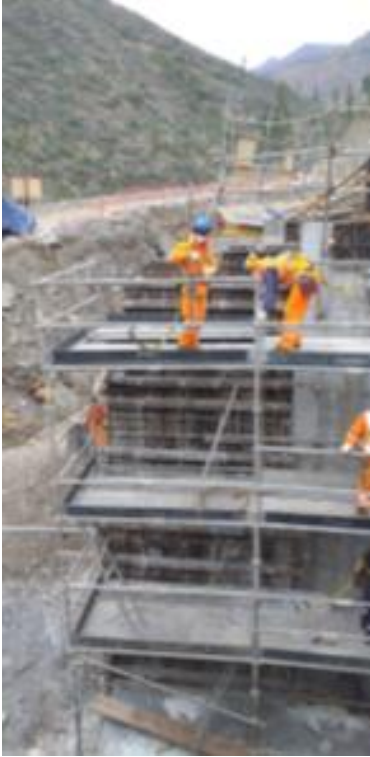
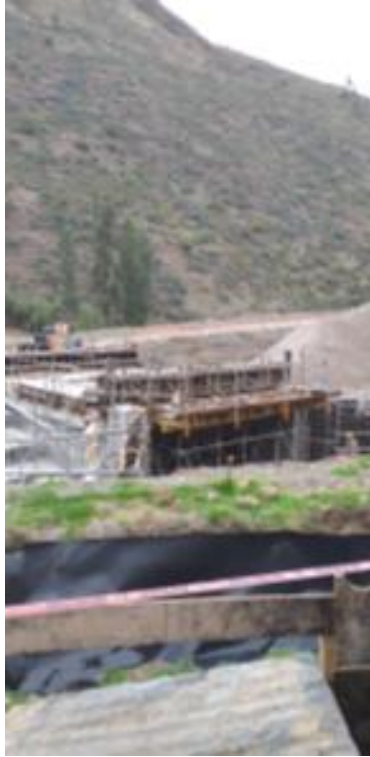
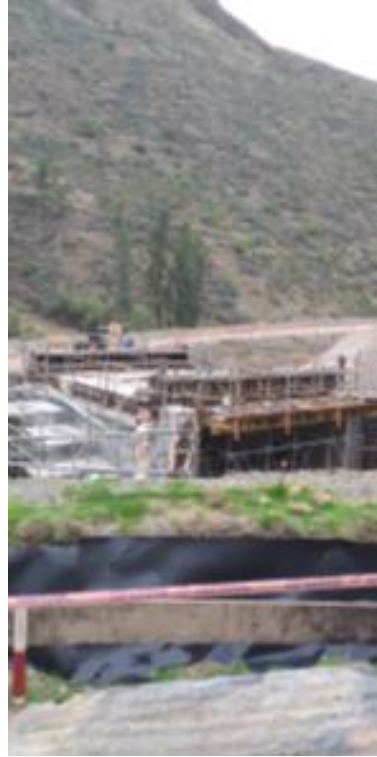
Actividades:
PROGRESIVA KM. 225+325.5
1000.0 PUENTES MENORES: 1000.3 ESTRIBOS: Partida 612.A1 ENCOFRADO Y DESENCOFRADO EN SECO: Encofrado de aleros de Puente Jatungagra.

CDescripcion _____:
En la progresiva Km. 225+325.5 se realiza el encofrado de aleros del Puente Jatungagra. Se utiliza herramientas menores. trabajan: 1 capataz, 12 obreros, 2 vigias, 1 técnico de seguridad.

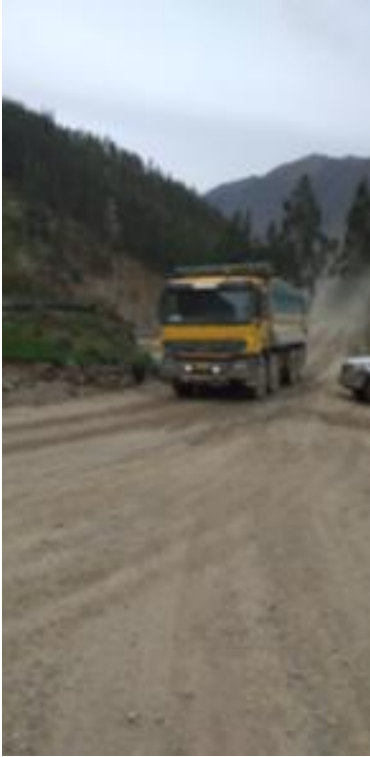
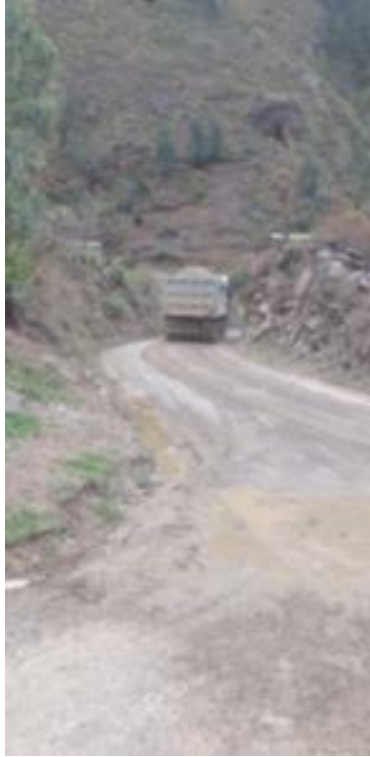
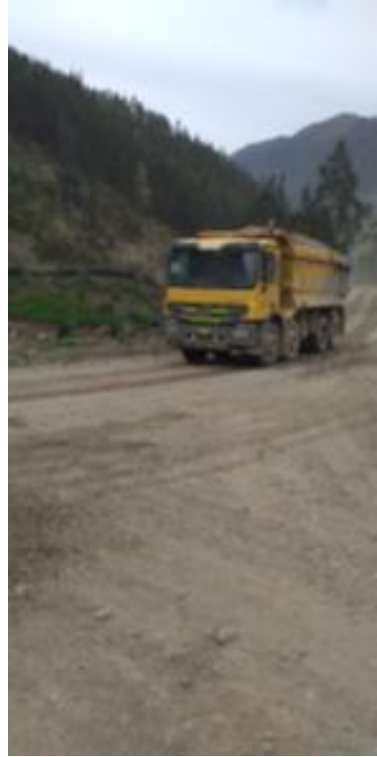
Actividades:
PROGRESIVA KM. 230+000
VISITA DE MONITOREO AL FINAL DEL TRAMO 2: Desvio Chacayán

CDescripcion_____:
En la progresiva KM. 230+000 se realiza visita de monitoreo al final del tramo 2, donde se observa el transporte de material granular que viene desde la cantera AGOCHACAN hasta el centro de acopio ubicado en la progresiva km. 228+400, están trabajando 15 volquetes transportando material granular.

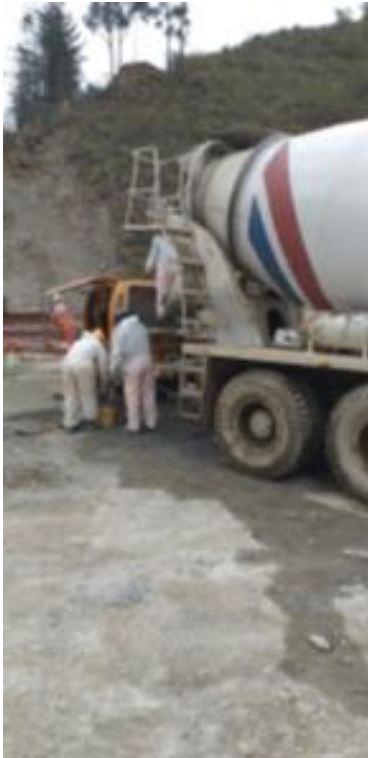
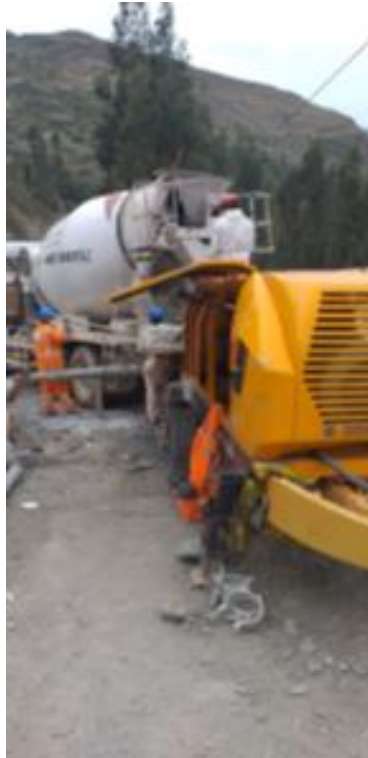
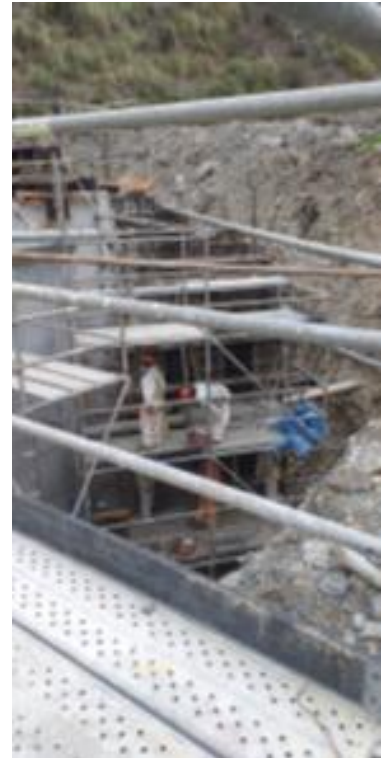
PROGRESIVA KM. 225+325.5
1000.0 PUENTES MENORES: 1000.3 ESTRIBOS: Partida 610.C CONCRETO CLASE C (F'C= 280 KG/CM2) : vaciado de aleros de Puente Jatungagra. alero izquierdo de estribo de salida

En la progresiva Km. 225+325.5 se realiza el vaciado de aleros del Puente Jatungagra. Se utiliza 1 camión Mixer, 1 bomba de concreto y un generador electrico, herramientas menores. trabajan: 1 capataz, 1 operador, 14 obreros, 2 vigias, 1 técnico de seguridad.

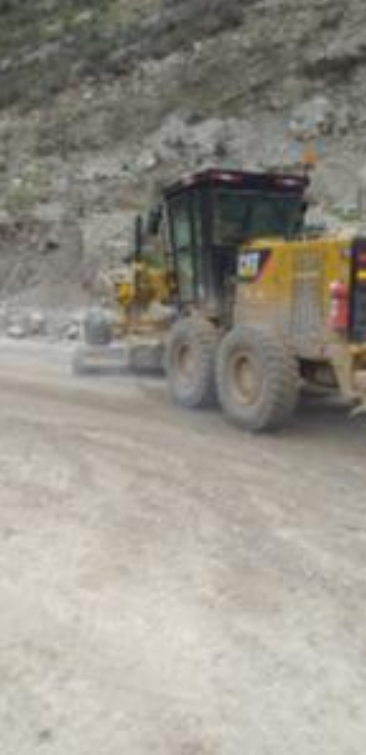
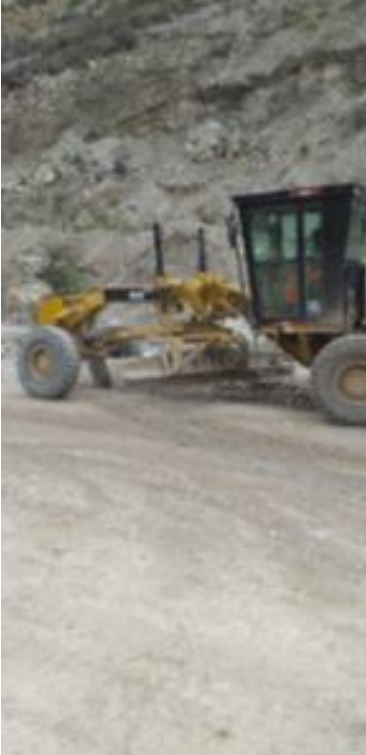
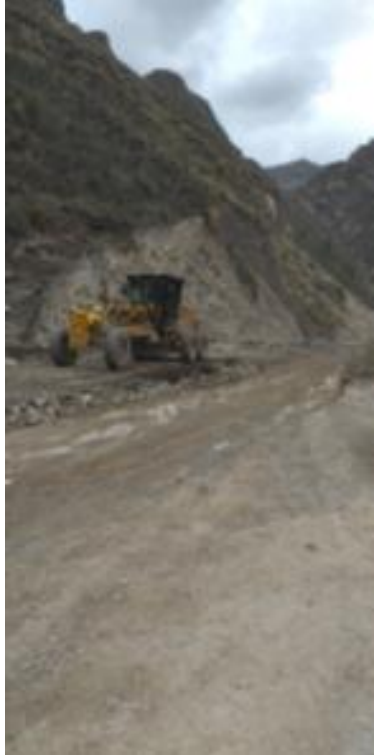
Actividades:
PROGRESIVAS KM. 208+300 A 208+500
100.0 TRABAJOS PRELIMINARES : Partida 103.A MANTENIMIENTO DE TRANSITO Y SEGURIDAD VIAL:

CDescripcion_____:
En las progresivas Km. 208+300 a KM. 208+500 se realiza el mantenimiento de la vía, Las lluvias ocurridas en los días pasados han ocasionado que la vía se encuentre en mal estado, luego de dos días soleados se ha iniciado el mantenimiento de transito y seguridad vial en todo el tramo 2. Se utiliza una motoniveladora y una compactadora de rodillo. Trabajan 1 capataz, 2 obreros, 2 operadores, 2 vigías.
