BITACORA ELECTRÓNICA DE OBRA

Confirma Bitacora: Si	Nro Informe: N 111-PVN - MJQY - 2020	Fecha Informe: 10-12-2020	Nombre De La Obra: MEJORAMIENTO DE LA CARRETERA HUANUCO-CONOCOCHA, SECTOR: HUANUCO-LA UNION-HUALLANCA TRAMO KM. 52+920 (PUNTO UNION) AL KM.102+819 (TINGO CHICO) REGION HUANUCO	Personal Encargado: MICHAEL JESUS QUISPE YAURI.
---------------------------------	--	-------------------------------------	---	---

OBRA N° 127-2018-MTC/20.2 CON LA EMPRESA CONTRATISTA CR20-(CHINA RAILWAY 20 BUREAU GROUP CORPORATION) PARA LA EJECUCIÓN DE LA OBRA "MEJORAMIENTO, CONSERVACIÓN POR NIVELES DE SERVICIO Y OPERACIÓN DE CORREDOR VIAL HUÁNUCO-LA UNIÓN-HUALLANCA-DV. ANTAMINA/EMP. PE-3N (TINGO CHICO)-NUEVAS FLORES-LLATA-ANTAMINA", TRAMO II: INICIA (PUNTO UNIÓN) KM 52+920 Y CULMINA (TINGO CHICO) KM 102+819.

Panel Fotográfico de la Bitacora de Obras

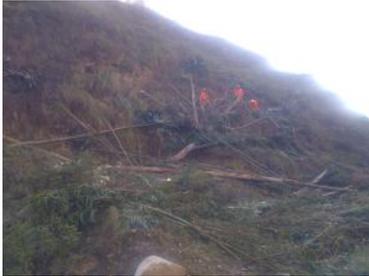
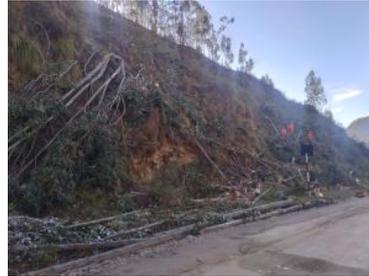
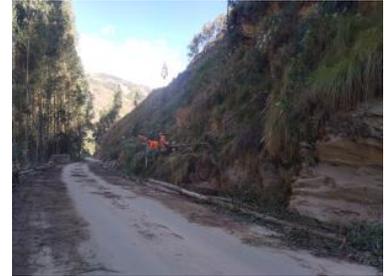
PROGRESIVA: KM 84+000 AL KM 85+5000, KM 86+000, KM 87+000

DESBOSQUE DE BOSCOSAS DE ARBOLES FORESTALES, AROBLES DE QUEÑUAL Y ARBOLES DE EUCALIPTO 17 EUCALIPTOS DE 23 AÑOS H=50ML Ø=0.40, 50 EUCALIPTOS DE 12 AÑOS H=30ML Ø=0.15, 50 EUCALIPTOS DE 8 AÑOS H=20ML Ø=0.10, 40 EUCALIPTOS DE 3 AÑOS H=5ML Ø=0.05

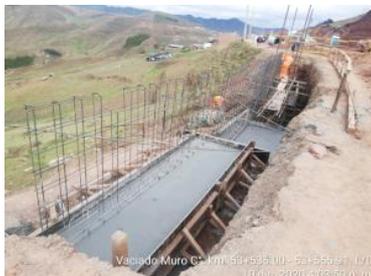
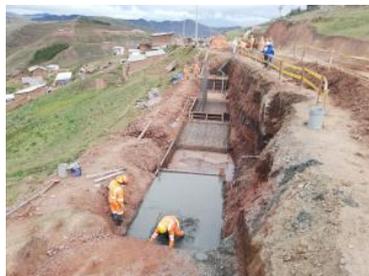
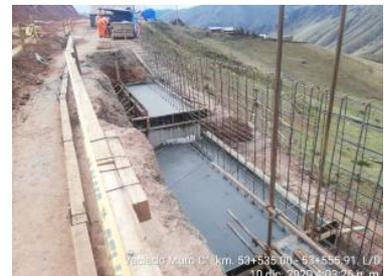
PROGRESIVA: KM 53+535.00 - 53+555.91 CARRIL / DERECHO

LABORES ENSAMBLADO, CONEXIONES, COLOCACIÓN DE LOS ACCESORIOS, TUERCAS Y PERNOS EN TMC PARA COLOCACIÓN EN PAÑO N°2 DEL MURO DE CONCRETO ARMADO PROYECTADO DE LONGITUD 20.00 METROS, LADO DERECHO DE LA VÍA EN EL KM 53+535.00 - KM 53+555.91

LABORES DE ENCOFRADO Y VACIADO DE CONCRETO ARMADO F´C=210 KG/CM2, EN PAÑOS N°1,3 Y 4 DE LA ZAPATA DEL MURO DE CONCRETO ARMADO PROYECTADO DE LONGITUD 20.00 METROS, LADO DERECHO DE LA VÍA EN EL KM 53+535.00 - KM 53+555.91

LABORES DE PERFILADO DE FONDO Y VACIADO DE CONCRETO SIMPLE F´C= 100 KG/CM2 EN PAÑOS N°1 Y 6, SOLADO DEL MURO DE CONCRETO ARMADO PROYECTADO DE LONGITUD 30.05 METROS, LADO DERECHO DE LA VÍA EN EL KM 53+361.34 - KM 53+391.84.

LABORES DE ENCOFRADO Y COLOCACIÓN ACERO DE REFUERZO FY= 4200 KG/CM2, EN PAÑO N°3, ZAPATA DEL MURO DE CONCRETO ARMADO PROYECTADO DE LONGITUD 30.05 METROS, LADO DERECHO DE LA VÍA EN EL KM 53+361.34 - KM 53+391.84.

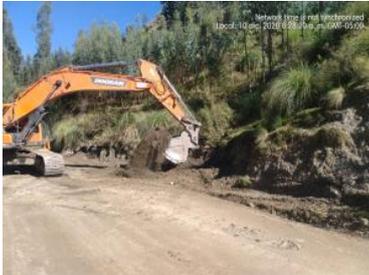
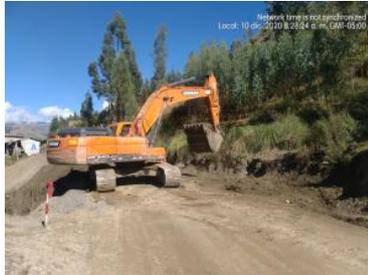
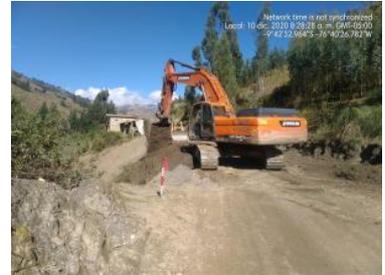
PROGRESIVA: DME (KM 52+730 - LADO "D", KM 54+560, KM 92+260); CANTERA DECERRO (KM 57+790); PATIO DE MAQUINAS (KM 56+710).

EXCAVACIÓN DE CORTE: (KM 54+849.35, KM 54+960 - KM 55+030, KM 59+520 - KM 59+580, KM 63+040 - KM 63+100, KM 63+820 - KM 63+930, KM 90+180 - KM 90+230, KM 90+420 - KM 90+530, KM).

202.B3 EXCAVACIÓN EN MATERIAL SUELTO

201.B2 EXCAVACIÓN EN MATERIAL ROCA SUELTO

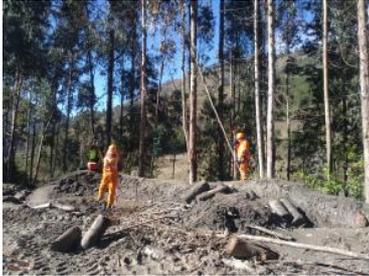
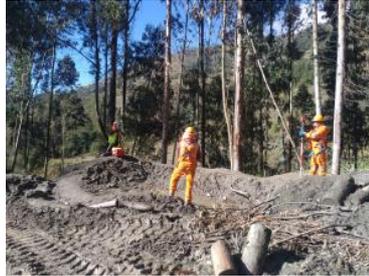
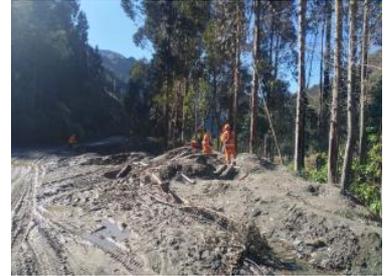
PROGRESIVA: KM 52+730, KM 57+840, KM 73+000, KM 75+000, KM 78+000, KM 89+000, KM 90+000, KM 92+000, KM 93+000, KM 95+000, KM 97+000.

102.A1 TRAZO Y REPLANTEO

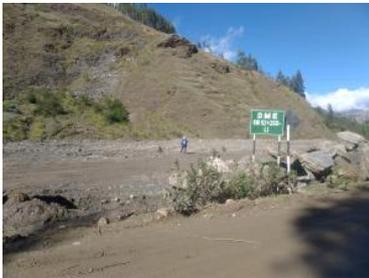
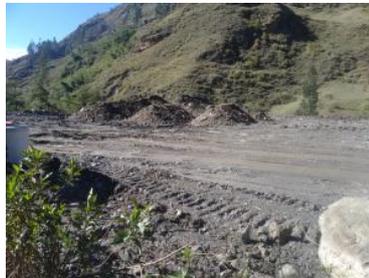
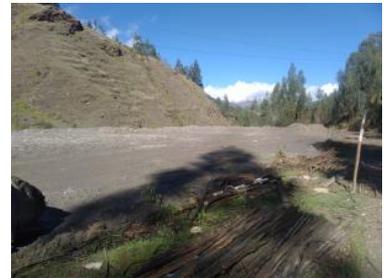
PROGRESIVA: DME (KM 52+730 - LADO "D", KM 54+560, KM 92+260); CANTERA DE CERRO (KM 57+790); PATIO DE MAQUINAS (KM 56+710).

901.A DISPOSICIÓN Y CONFORMACIÓN DE DEPÓSITOS DE MATERIAL EXCEDENTE (DME)

901.B1 RETIRO Y ALMACENAMIENTO DE TOP SOIL DE DME

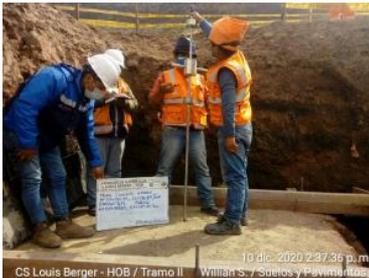
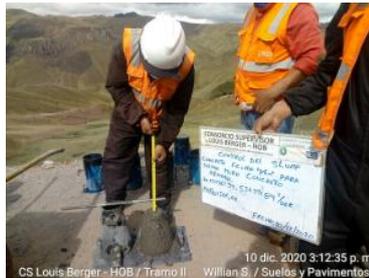
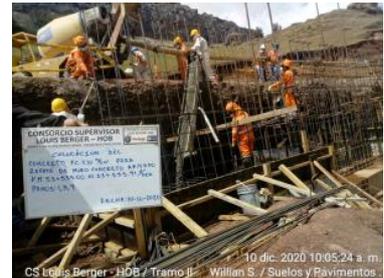
PROGRESIVA: KM 53+535.00 - 53+555.91 CARRIL / DERECHO, KM 52+951.50, KM 57+602.90, KM 61+180

ALCATARILLA DE TMC D=36" Y D=48"

SE REALIZÓ EL ENSAYO DE DENSIDAD DE CAMPO CON CONO DE ARENA (MTC E 117) EN EL RELLENO ESTRUCTURAL - ALCANTARILLA TMC Ø 36" (CAJA RECEPTORA) KM 57+919.77 CARRIL / DERECHO.

SE REALIZÓ EL ENSAYO DE SLUMP (MTC E 705) EN CONCRETO F'C 210 KG/CM2 EN (ZAPATA PARA MUROS DE CONCRETO ARMADO) - PAÑO N°01, 03 Y 04 KM 53+535.00 - 53+555.91 CARRIL / DERECHO.

SE REALIZÓ EL ENSAYO PENETRACIÓN DINÁMICA LIGERA (DPL) EN TERRENO DE FUNDACIÓN PARA MUROS DE CONCRETO ARMADO - PAÑO N°01 Y 07 KM 53+361.34 - 53+391.84 CARRIL / DERECHO.

LABORES TENDIDO DE MATERIAL DE RELLENO CLASIFICADO Y COMPACTACIÓN POR CAPAS EN CAJA RECEPTORA, LADO DERECHO DE LA ALCANTARILLA PROYECTADA TMC Ø 36" DE LONGITUD 12.15 METROS EN EL KM 57+919.77

LABORES DE ENCOFRADO Y VACIADO DE CONCRETO ARMADO F´C=210 KG/CM2, EN PAÑOS N°1, 3 Y 4 DE LA ZAPATA DEL MURO DE CONCRETO ARMADO PROYECTADO DE LONGITUD 20.00 METROS, LADO DERECHO DE LA VÍA EN EL KM 53+535.00 - KM 53+555.91

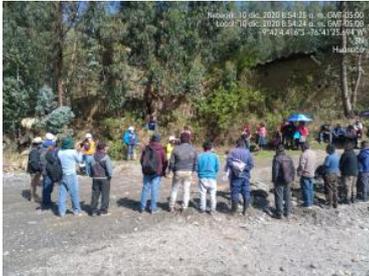
Foto1:

INICIANDO LUEGO EL RECORRIDO Y FINALIZANDO CON LA RATIFICACIÓN DE LA LIBRE DISPONIBILIDAD DE LAS ÁREAS POR PARTE DE LOS AFECTADOS
