BITACORA ELECTRÓNICA DE OBRA

REGISTRO DE LA BITACORA Y FOTO DEL CUADERNO DE OBRA

Confirma Bitacora: Si	Nro Informe: 111	Fecha Informe: 11-12-2020	Nombre De La Obra: Carretera Oyon- Ambo, Tramo II: Dv. Cerro de Pasco- Dv. Chacayan	Personal Encargado: BORIS WALTER AYLLÓN CARCELÉN
---------------------------------	----------------------------	-------------------------------------	---	---

OBRA: Mejoramiento de la Carretera OYON - AMBO TRAMO 2 DESVIO CERRO DE PASCO DESVIO CHACAYAN TRAMO 2 progresiva km. 181+000 a la progresiva km. 230+000

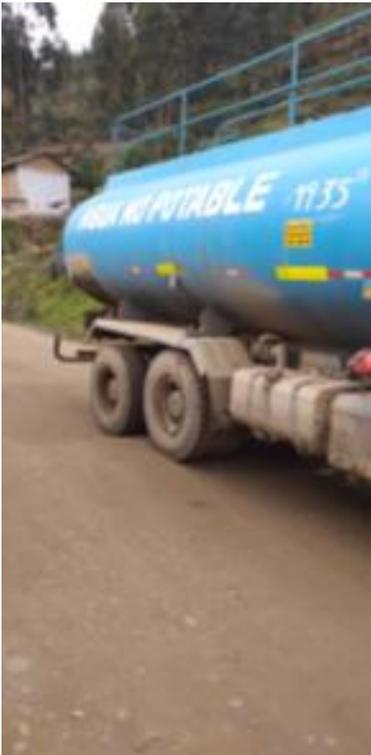
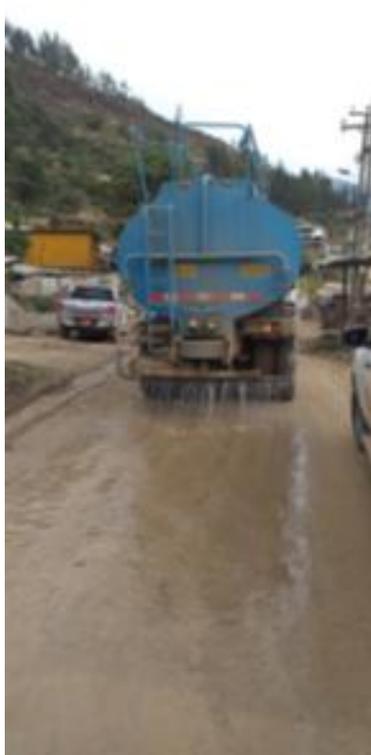
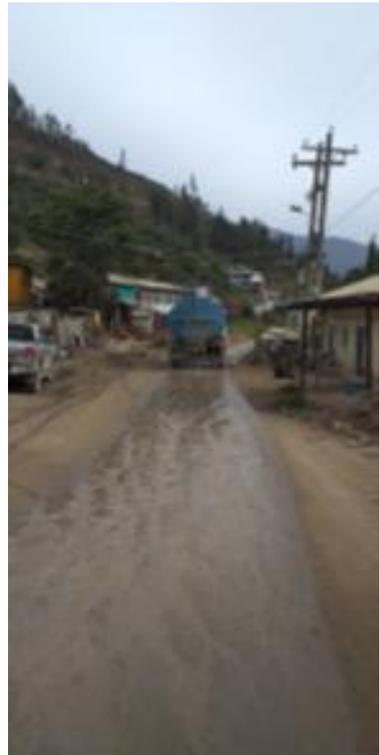
Actividades:
PROGRESIVA KM. 218+200 AL KM. 218+500
100.0 TRABAJOS PRELIMINARES: partida 103.A MANTENIMIENTO DE TRANSITO Y SEGURIDAD VIAL:

CDescripcion _____:
En las progresivas Km. 218+200 a km. 218+500 se realiza el mantenimiento de transito y seguridad Vial, utilizando un camión cisterna para el humedecimiento de la vía, como acción antipolvo y para el mantenimiento de la vía. trabajan 1 chofer y un ayudante.

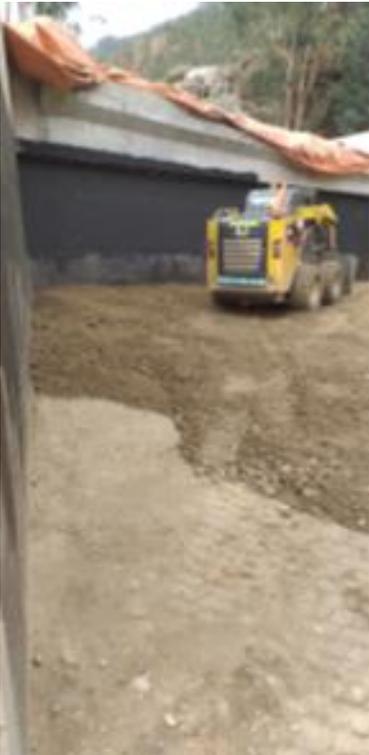
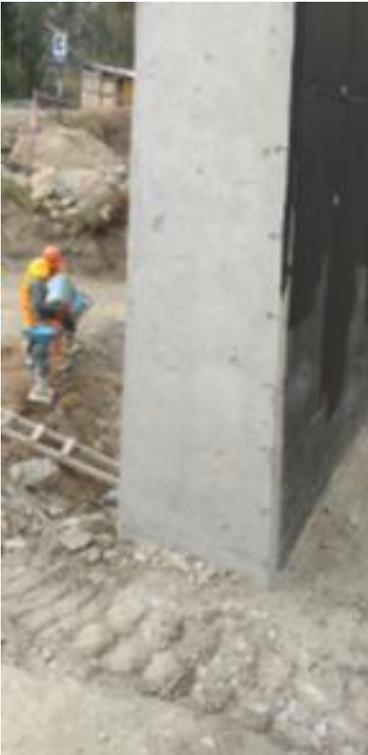
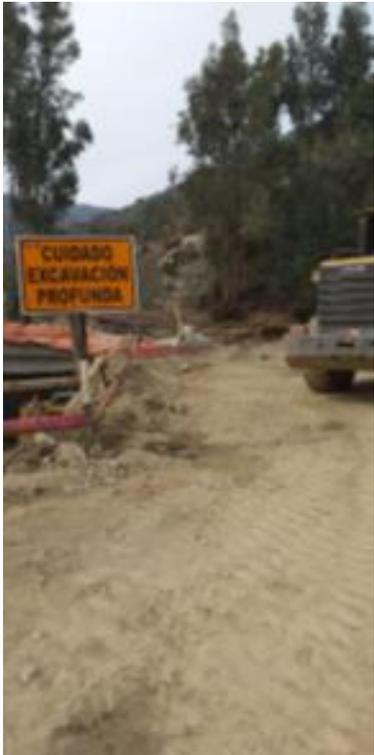
Actividades:
PROGRESIVAS KM. 219+785.09
1000.0 PUENTES MENORES: 1000.3 ESTRIBOS: Partida 605.A RELLENO PARA ESTRUCTURAS: relleno estribo derecho del Puente Ciprés.

CDescripcion _____:
En la progresiva Km. 219+785.09 se realiza el relleno del estribo derecho del puente cipres . Se utiliza 1 mini cargador frontal ., 1 mini compactadora de rodillos, 1 cargador frontal, 2 vibroapisonadores. trabajan: 1 capataz, 6 obreros, 3 operadores

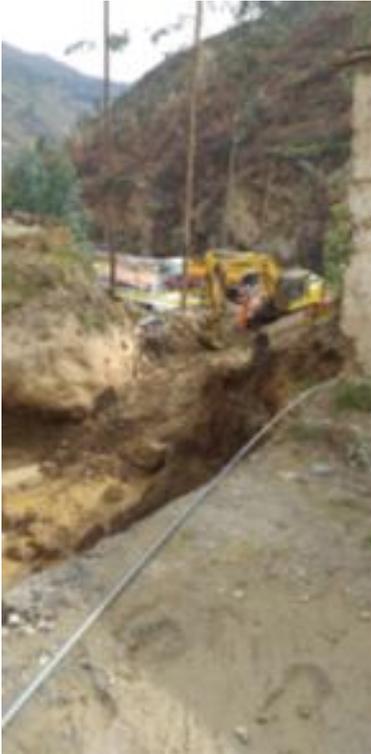
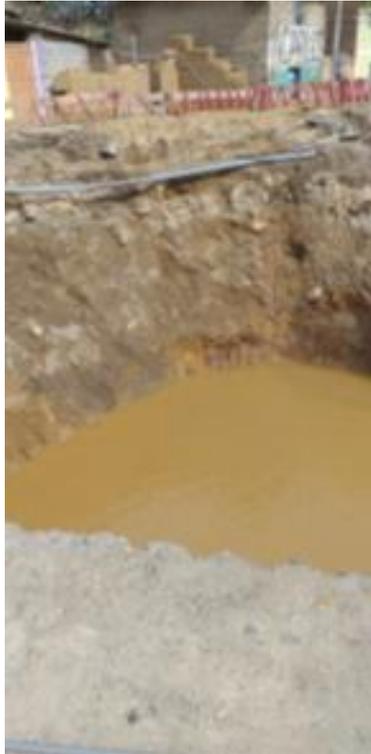
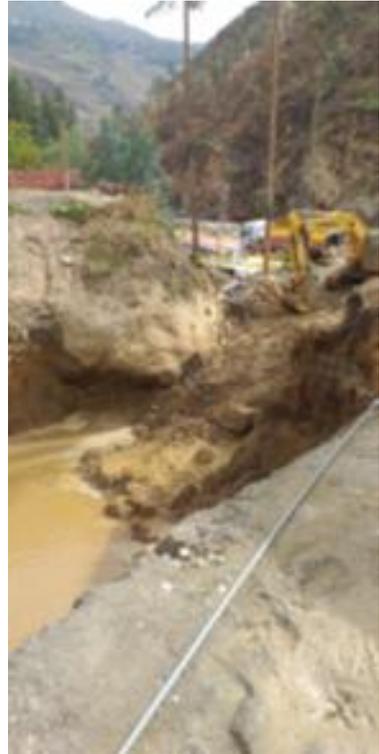
Actividades:
PROGRESIVA KM. 223+360
1000.0 PUENTES MENORES: 1000.3 ESTRIBOS: Partida 601.C EXCAVACION PARA ESTRUCTURAS EN MATERIAL BAJO EL AGUA:

CDescripcion _____:
En la progresiva Km. 223+360 Se realiza la excavación para estructuras en material bajo el agua en el puente menor Michivilca . El área donde se ubicara los estribos del puente existe infiltraciones de agua del cauce original, mas las lluvias caídas en la zona, que impide que la zona se mantenga seca. Se utiliza 2 bombas para extraer el agua estancada, 1 excavadora de oruga. trabajan: 1 capataz, 4 obreros, 1 operador, 2 vigías.

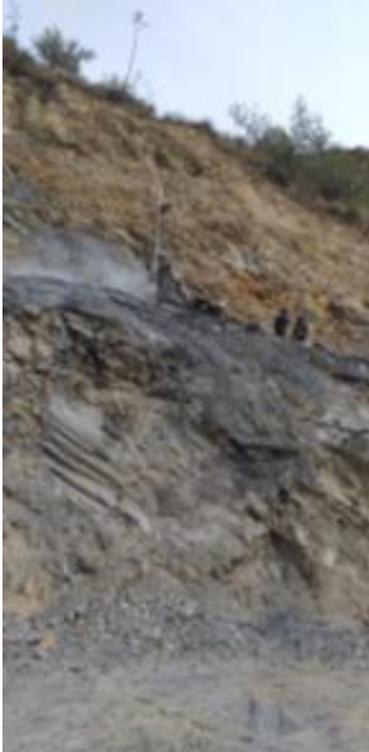
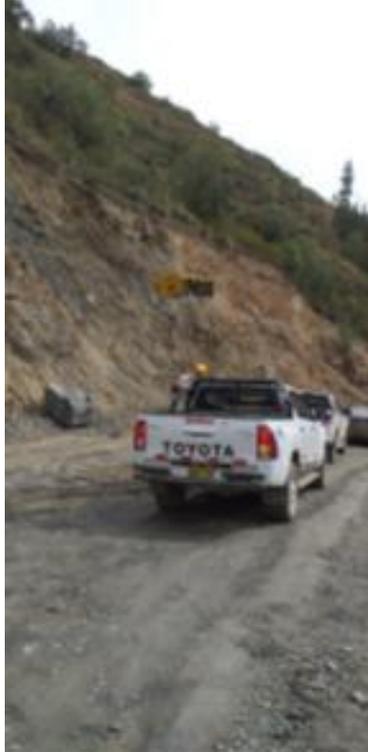
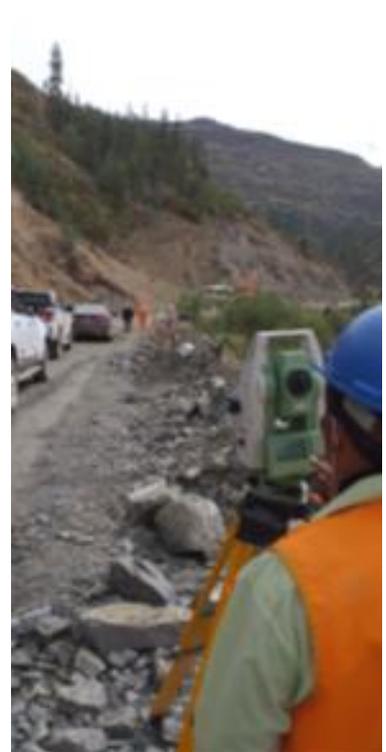
PROGRESIVA KM. 224+700
200.0 MOVIMIENTO DE TIERRAS: partida 205.C EXCAVACION EN EXPLANACIONES EN ROCA FIJA; Partida 207.A PERFILADO Y COMPACTADO EN ZONAS DE CORTE:

En la progresiva km. 224+700 Se realiza la excavación y perfilado en zonas de corte. se utiliza equipo compresor con martillos neumáticos, equipo topográfico y perforadora rock drill. Trabajan 1 capataz, 2 operadores, 4 obreros, 2 técnicos , 2 vigías , 1 topografo y 2 ayudantes.

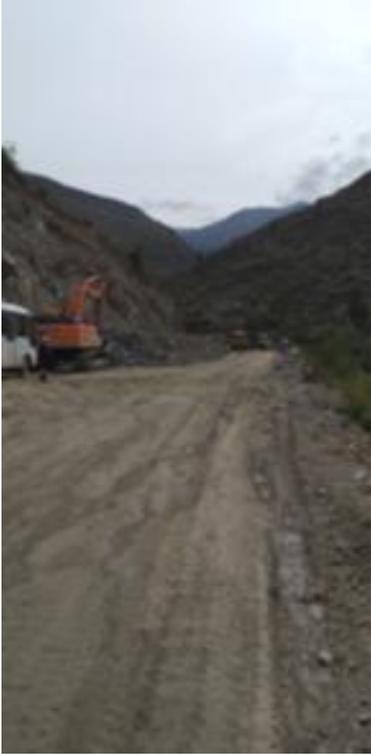
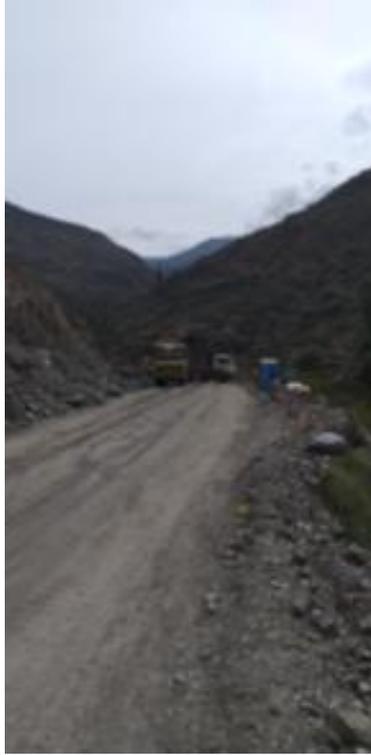
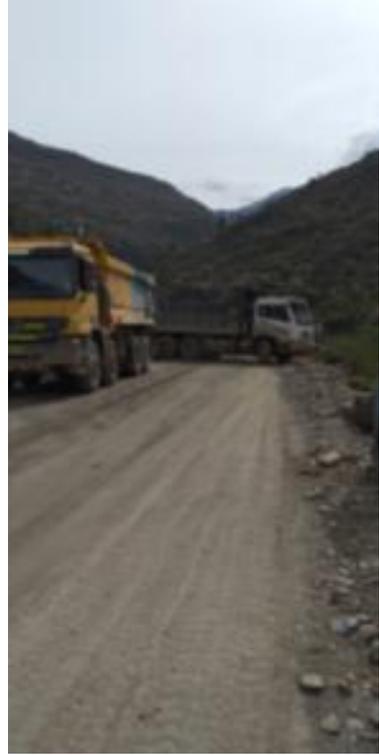
Actividades:
PROGRESIVA KM. 224+890
200.0 MOVIMIENTO DE TIERRAS: partida 205.A EXCAVACION EN EXPLANACIONES EN MATERIAL COMUN; Partida 207.A PERFILADO Y COMPACTADO EN ZONAS DE CORTE:

CDescripcion _____:
En la progresiva Km. 224+890 se realiza la excavación y perfilado de corte de explanación. Se utiliza una excavadora de oruga, 1 cargador frontal. 9 volquetes, trabajan: 1 capataz, 4 obreros, 2 operadores, 2 vigias.

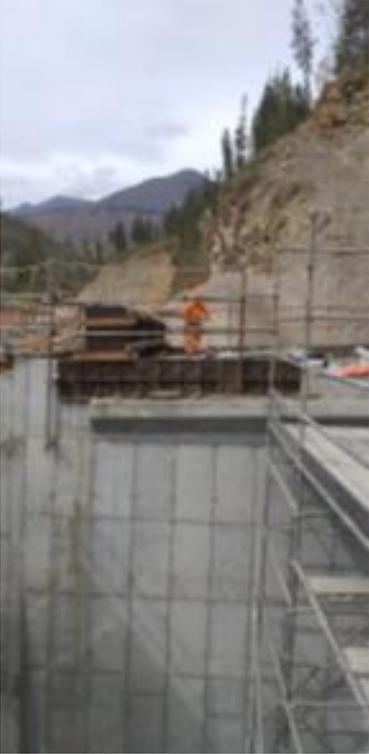
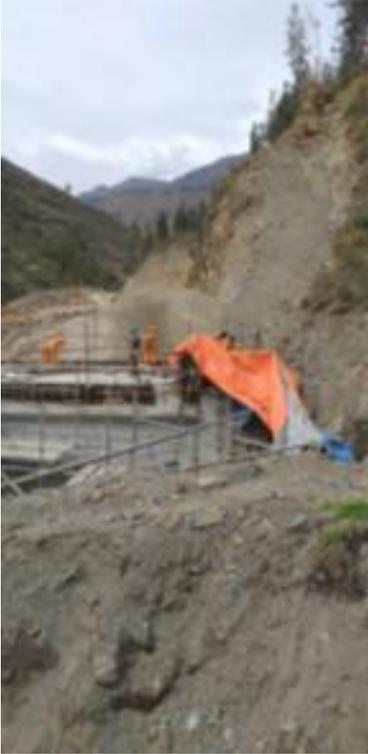
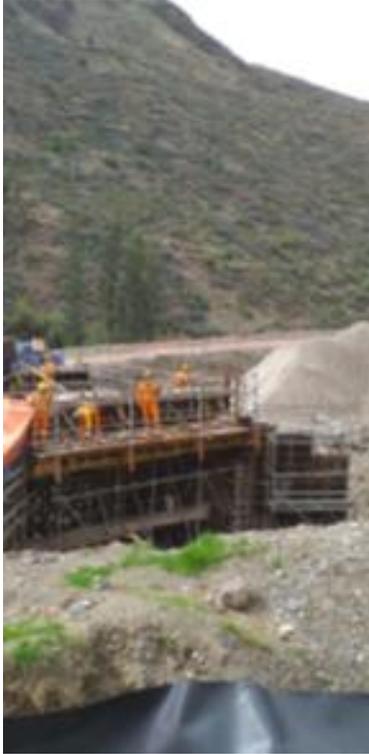
Actividades:
PROGRESIVA KM. 225+369
1000.0 PUENTES MENORES: 1000.3 ESTRIBOS: partida 612.A1: ENCOFRADO Y DESENCOFRADO EN SECO: Encofrado de alero del Puente Jatungagra

CDescripcion _____:
En la progresiva KM. 225+369 se realiza el encofrado del alero izquierdo del estribo de entrada al puente Jatungagra. Se utiliza herramientas varias. Trabajan: 1 capataz, 12 obreros, 2 vigias.

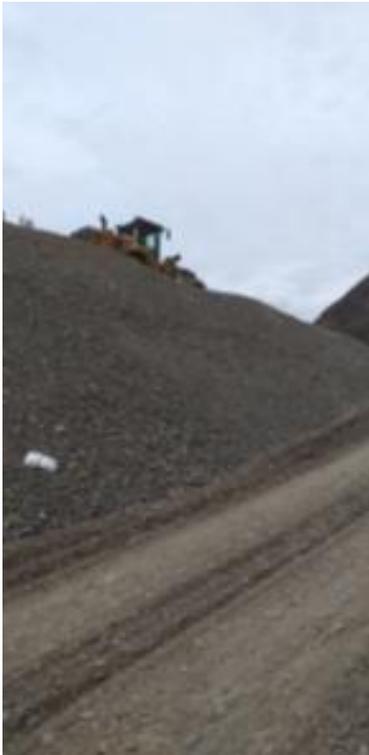
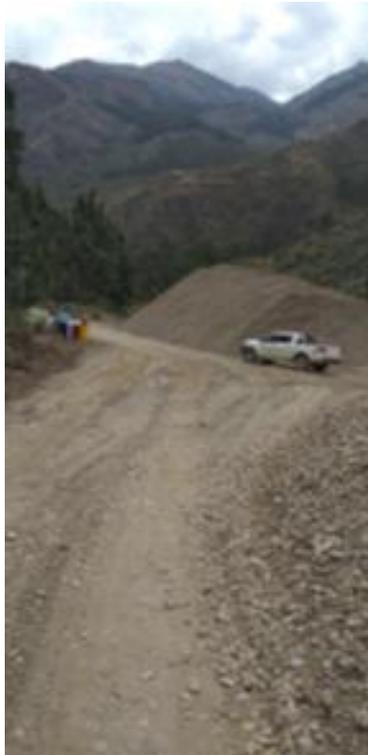
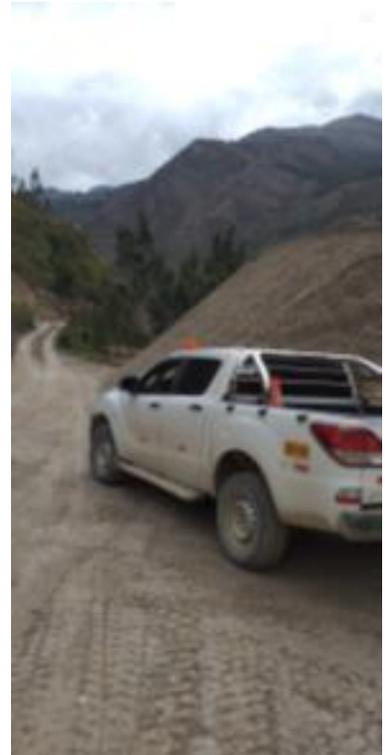
Actividades:
PROGRESIVA KM. 228+400
VISITA DE MONITOREO AL CENTRO DE ACOPIO DE MATERIAL GRANULAR.

CDescripcion_____:
En la progresiva KM. 228+400 se realiza la visita de monitoreo al centro de acopio de material granular de sub bases donde se apila el material transportado desde la Cantera Agochacán ubicado en la progresiva km. 251+400 del tramo 3. se utiliza : 1 cargador frontal y 15 volquetes . trabajan: 1 capataz,

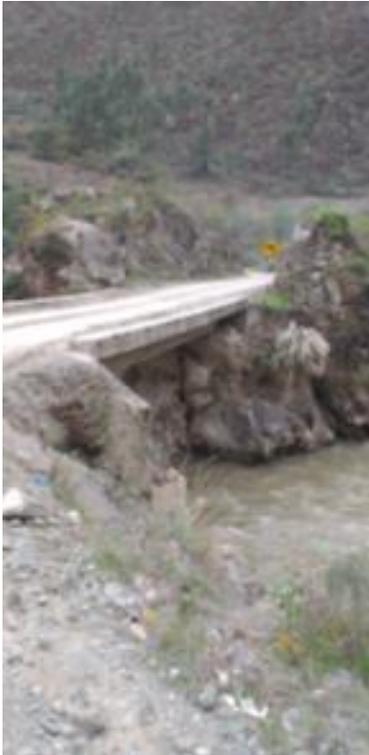
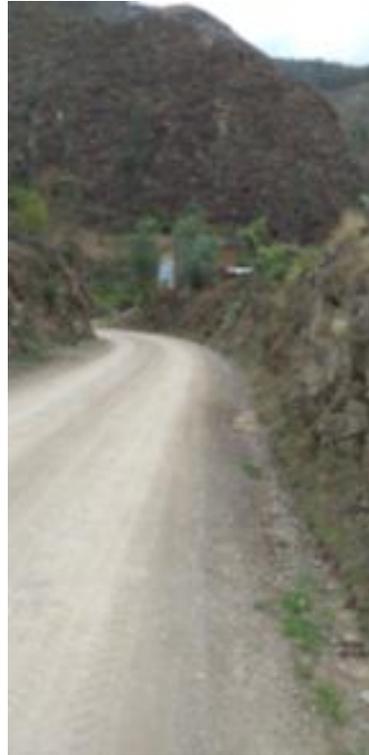
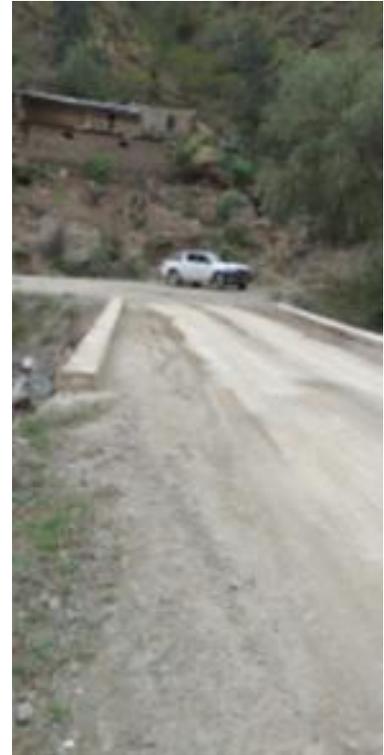
VISITA DE MONITOREO AL FINAL DEL TRAMO 2: Desvio Chacayán (Sin actividades)

En la progresiva KM. 230+000 Se realiza la visita de monitoreo al final del tramo 2, donde actualmente no hay actividad.

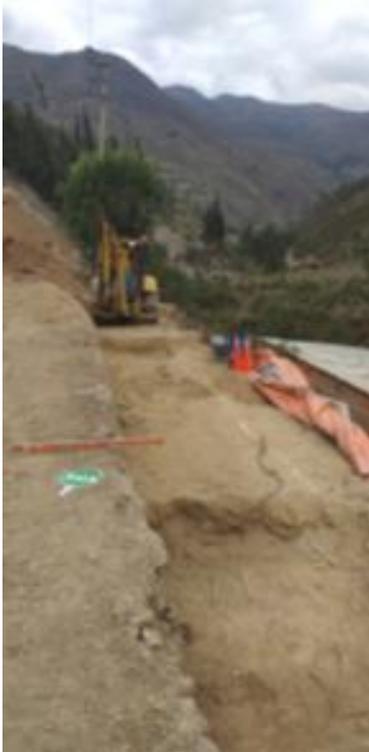
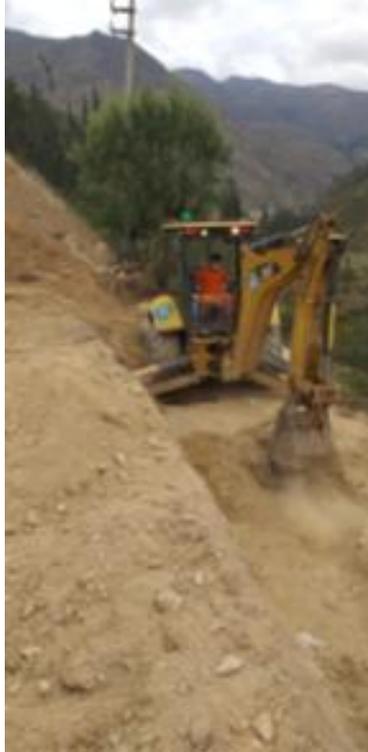
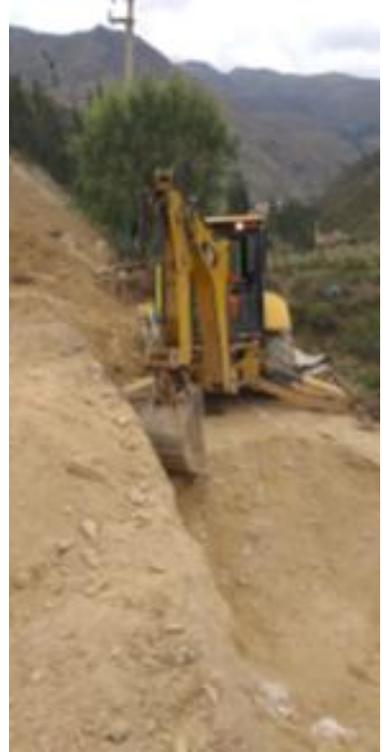
Actividades:
PROGRESIVA KM. 221+725 a KM. 221+765
600.0 OBRAS DE ARTE Y DRENAJE: Partida 601.A EXCAVACION NO CLASIFICADA PARA ESTRUCTURA: Excavación para la construcción de Muros ciclopeos.

CDescripcion_____:
En las progresivas KM. 221+725 a Km. 221+765 Se realiza la excavación para la construcción de muros ciclopeos. Se utiliza una retroexcavadora y herramientas menores, trabajan : 1 capataz, 2 obreros, 1 operador, 1 especialista de la Contratista y 2 vigías.
