## BITACORA ELECTRÓNICA DE OBRA

Confir ma Bitaco ra:	Nro Inform e: 198	Fecha Informe: 15-12-2020	Nombre De La Obra: Carretera Patahuasi - Yauri - Sicuani, tramo: Negromayo- Yauri-San Genaro	Personal Encargado: R O M M E L C H A N C A RAMIREZ
-------------------------------	----------------------------	------------------------------	---	---

Informe N° 198

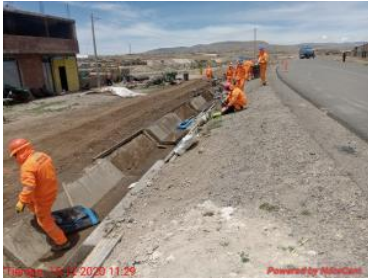
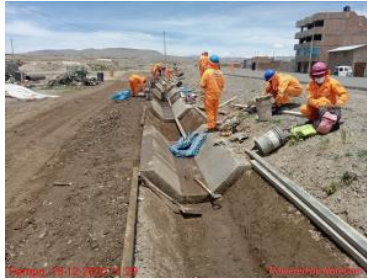
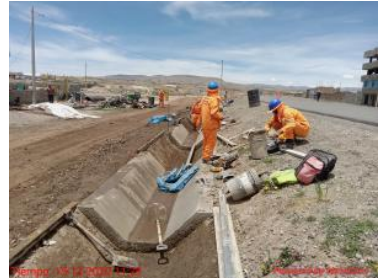
1

Km 142+740 hasta Km 142+860 encofrado y vaciado de concreto de cuneta revestida trapezoidal lado derecho, en el tramo Il Yauri - San Genaro.

Personal: 05 mano calificado, 08 obreros y personal técnico.  
Equipos: Herramientas manuales.

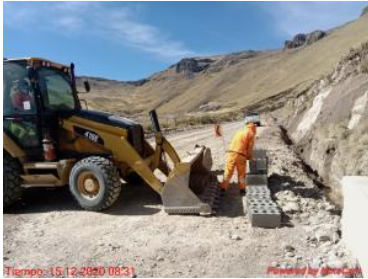
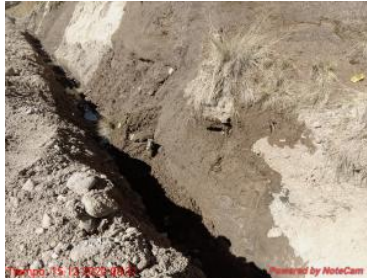
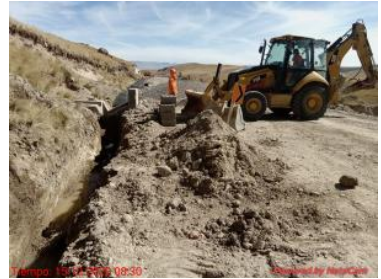
2

Km 97+700 hasta Km 97+784 excavación en roca, perfilado y relleno con material de filtro en subdren lado izquierdo, en el tramo I Negromayo - Tintaya.

Personal: 01 operador, 06 obreros y 02 vigías.  
Equipos: 01 retroexcavadora y herramientas manuales.

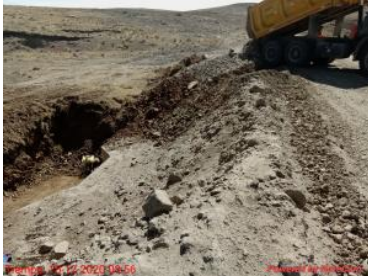
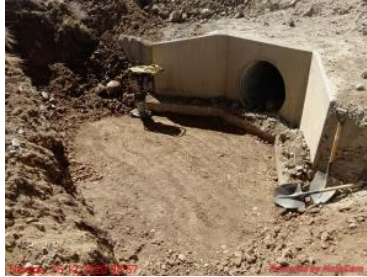
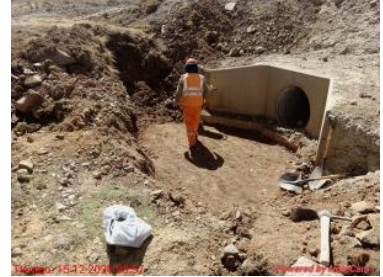
3

Km 80+680 excavación, perfilado y compactado del ingreso y salida dela alcantarilla TMC D=36", en el tramo I Negromayo - Tintaya.

Personal: 02 obreros.  
Equipos: Equipos livianos y herramientas manuales.

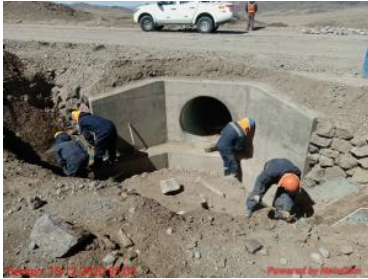
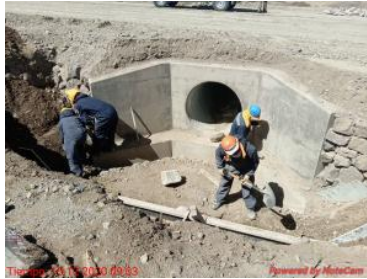
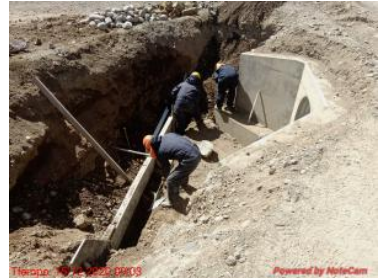
4

Km 80+280 encofrado y vaciado de concreto del emboquillado del ingreso y salida de la alcantarilla TMC D=48", en el tramo I Negromayo - Tintaya.

Personal: 01 capataz, 01 operador, 04 mano calificado, 06 obreros y personal técnico.  
Equipos: 01 autohormiguero y herramientas manuales.

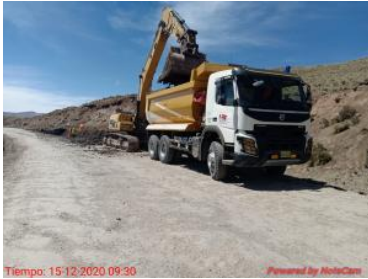
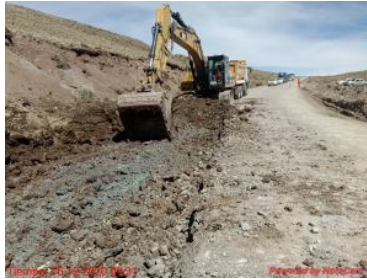
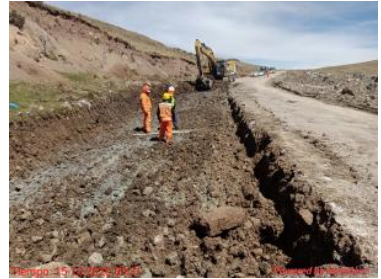
5

Km 68+865 hasta Km 68+950 excavación, eliminación y conformación de mejoramiento de subrasante lado izquierdo, en el tramo I Negromayo - Tintaya.

Personal: 02 operador, 02 vigías, 01 obrero, 06 conductores y personal técnico.  
Equipos: 01 excavadora, 01 rodillo, 06 volquetes y herramientas manuales.

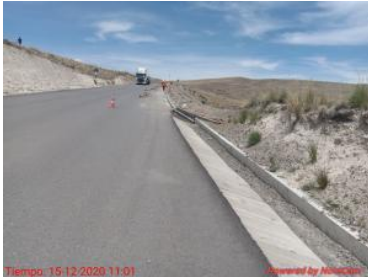
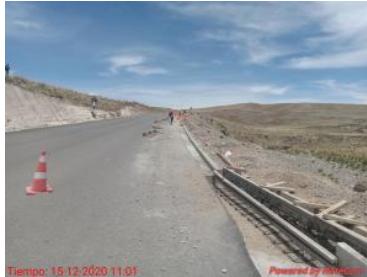
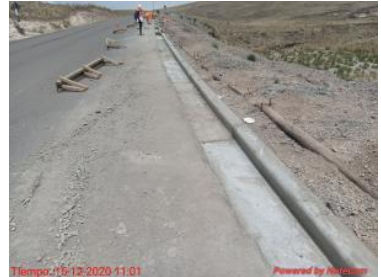
6

Km 150+760 hasta Km 150+835, Km 150+880 hasta Km 150+896, Km 150+910 hasta Km 150+945 encofrado y vaciado de concreto de la cuneta bordillo lado izquierdo, en el tramo II Yauri - San Genaro.

Personal: 05 mano calificado, 02 obreros, 02 vigía y personal técnico.  
Equipos: Herramientas manuales.

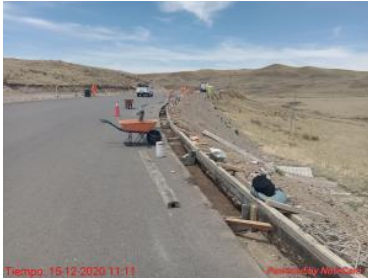
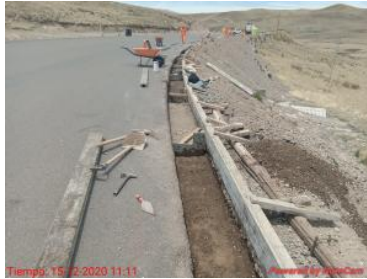
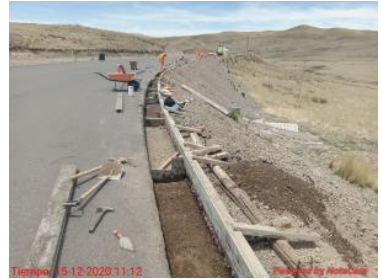
7

Km 151+540 hasta Km 151+630 encofrado y vaciado de concreto de la cuneta bordillo lado izquierdo, en el tramo II Yauri - San Genaro.

Personal: 06 mano calificado, 04 obreros y personal técnico.  
Equipos: Herramientas manuales.

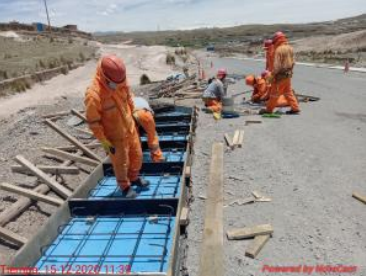
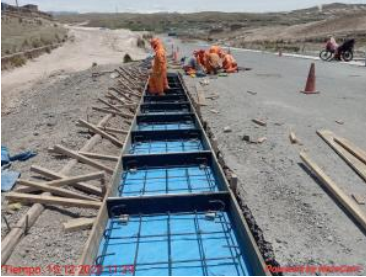
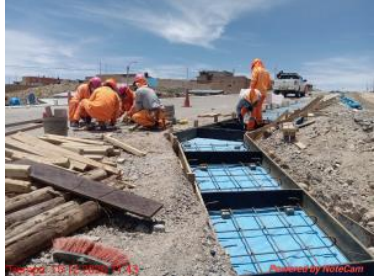
8

**Actividades:**  
Km 141+750 hasta Km 141+766.14 encofrado y vaciado de concreto de la tapa de la cuneta rectangular lado izquierdo, en el tramo II Tintaya - Yauri.

**CDescripcion\_\_\_\_\_:**  
Personal: 05 mano calificado y 05 obreros y personal técnico.  
Equipos: Herramientas manuales.
