BITACORA ELECTRÓNICA DE OBRA

Confirma Bitacora: Si
Nro Informe: N° 004-PVN - MJQY - 2020
Fecha Informe: 15-12-2020
Nombre De La Obra: HUANUCO - HUALLANCA (T1)
Personal Encargado: MICHAEL JESUS QUISPE YAURI.

OBRA N° 127-2018-MTC/20.2 CON LA EMPRESA CONTRATISTA CR20-(CHINA RAILWAY 20 BUREAU GROUP CORPORATION) PARA LA EJECUCIÓN DE LA OBRA “MEJORAMIENTO, CONSERVACIÓN POR NIVELES DE SERVICIO Y OPERACIÓN DE CORREDOR VIAL HUÁNUCO-LA UNIÓN-HUALLANCA-DV. ANTAMINA/EMP. PE-3N (TINGO CHICO)-NUEVAS FLORES-LLATA-ANTAMINA”, TRAMO I: INICIA (HUÁNUCO) KM 00+000 Y CULMINA (PUNTO UNIÓN) KM 52+920.

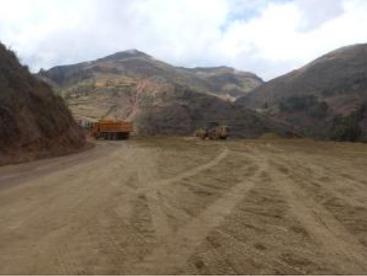
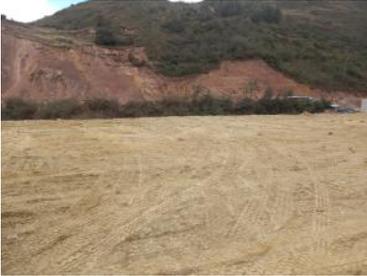
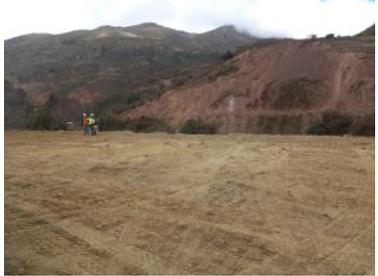
4

Actividades:
PROGRESIVA: COLOCACIÓN DE MATERIAL EXCEDENTE EN DME's: N° 2 (Km. 12+900), N° 6 (Km. 34+400), N° 19 (Km. 52+730 C), N° 29 (Km. 22+450), N° 44 (KM. 36+350) y N° 56 (Km. 11+040).

901.A DISPOSICIÓN Y CONFORMACIÓN DE DEPÓSITOS DE MATERIAL EXCEDENTE

CDescripcion _____:
PERSONAL UTILIZADO: 03 OPERADOR, 02 PEÓN, Y 01 CONTROLADOR.
MAQUINARIA Y EQUIPO UTILIZADO: 06 TRACTOR

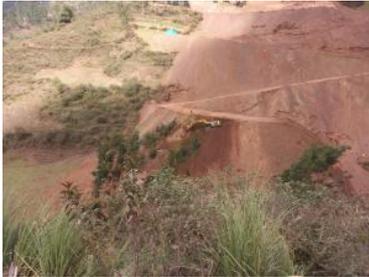
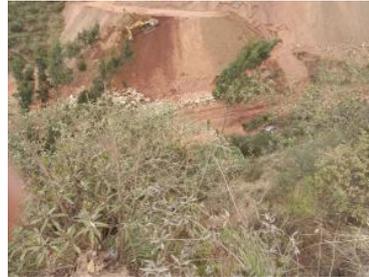
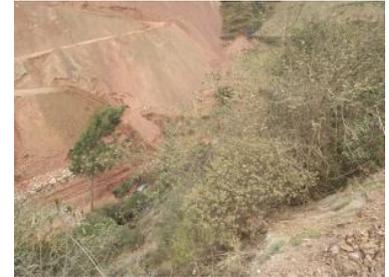
7

PROGRESIVA: DME KM 36+350

COLOCACIÓN DE ROCAS EN LA PARTE BAJA DEL DME

CONFORMACIÓN DE BASE PARA ESTABILIZACIÓN DE LA BANQUETA

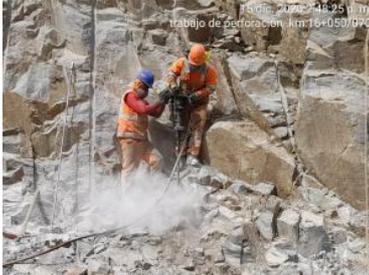
9

PROGRESIVA: KM 12+000

PERFORACIÓN DE ROCAS CON MAQUINARIA COMPRESORA Y MARTILLO

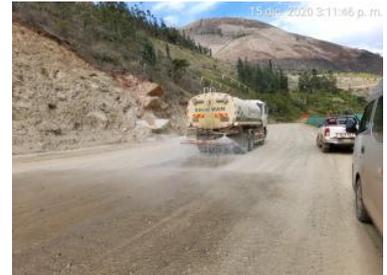
11

PROGRESIVA: RIEGO EN LA VÍA: KM 5+000 AL KM 16+000 Y KM 18+000 AL KM 26+000.

MAQUINARIA Y EQUIPO UTILIZADO: 05 CISTERNAS DE RIEGO DE AGUA NO POTABLE
