BITACORA ELECTRÓNICA DE OBRA

Confir ma Bitaco ra:	Nro Inform e: 200	Fecha Informe: 17-12-2020	Nombre De La Obra: Carretera Patahuasi - Yauri - Sicuani, tramo: Negromayo- Yauri-San Genaro	Personal Encargado: R O M M E L C H A N C A RAMIREZ
---	-------------------------------------	-------------------------------------	--	--

Informe N° 200

PANEL FOTOGRAFICO

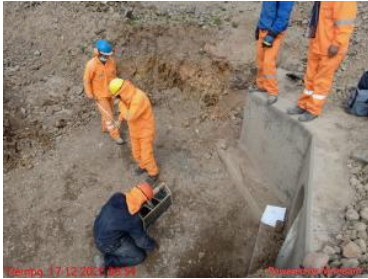
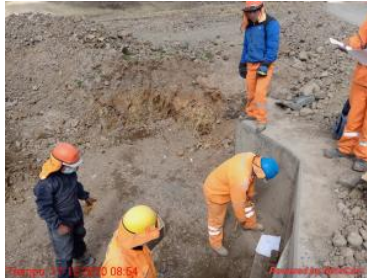
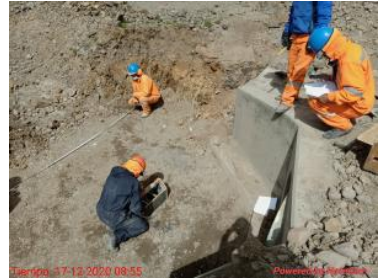
1

Km 81+137.79 encofrado y vaciado de concreto del emboquillado de salida de la alcantarilla TMC D=36", en el tramo I Negromayo - Tintaya.

Personal: 01 mano calificado y 04 obreros.
Equipos: Herramientas manuales.

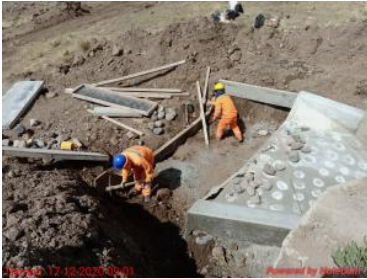
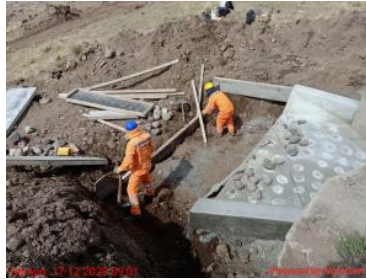
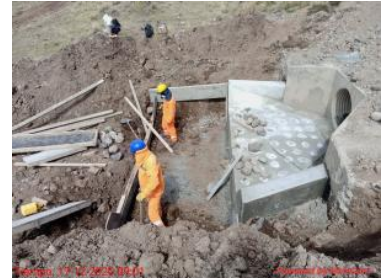
2

Km 80+680 encofrado y vaciado de concreto del emboquillado de la alcantarilla TMC D=36", en el tramo I Negromayo - Tintaya.

Personal: 02 mano calificado.

Equipos: Herramientas manuales.

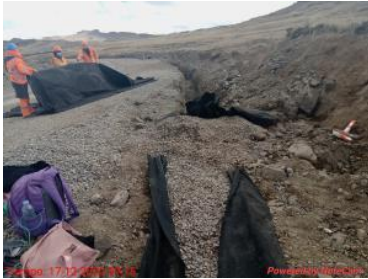
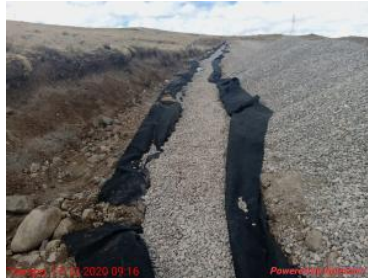
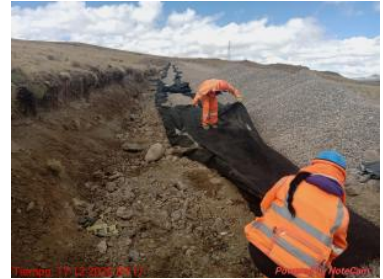
3

Km 76+750 hasta Km 76+850 cosido de geotextil del sub dren lado derecho, en el tramo I Negromayo - Tintaya.

Personal: 03 obreros.

Equipos: Herramientas manuales.

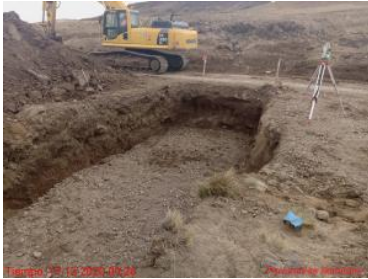
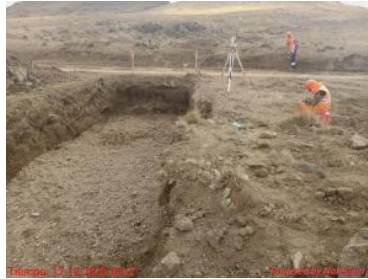
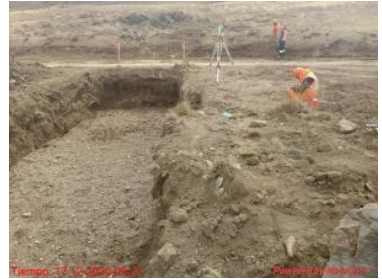
4

Km 76+570 perfilado, compactado y colocación de TMC D=48" en la alcantarilla, en el tramo I Negromayo Tintaya.

Personal: 01 capataz, 02 operadores, 03 obreros, 01 topógrafo, 02 ayudantes de topografía y personal técnico.

Equipos: 01 excavadora, 01 rodillo bermero, 01 estación total y herramientas manuales.

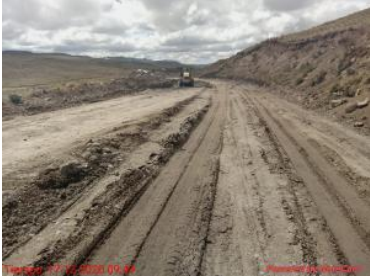
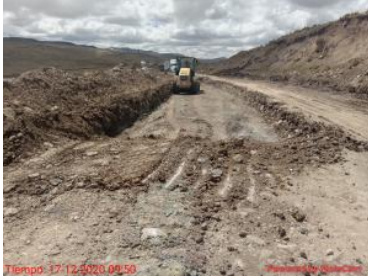
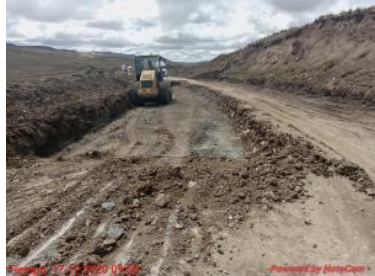
5

Actividades:
Km 68+865 hasta Km 68+960 excavación, eliminación y conformación de mejoramiento de subrasante lado derecho, en el tramo I Negromayo - Tintaya.

CDescripcion_____:
Personal: 03 operadores, 05 conductores, 01 topógrafo, 02 ayudantes de topografía, 02 obreros, 02 vigías y personal técnico.
Equipos: 01 cargador frontal, 01 excavadora, 01 rodillo, 05 volquetes y herramientas manuales.

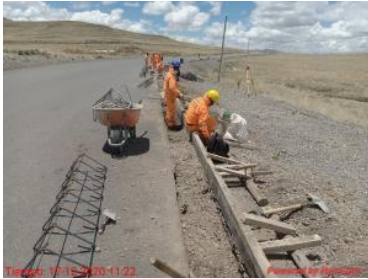
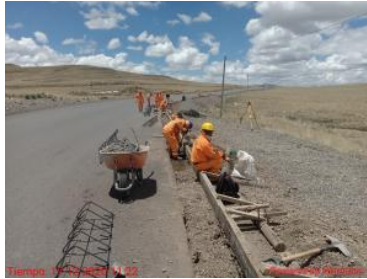
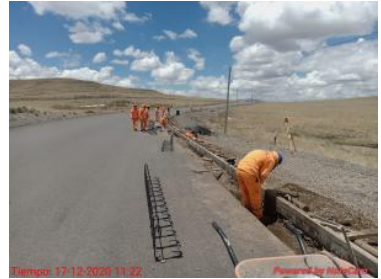
6

Km 152+490 hasta 152+518, Km 152+532 hasta Km 152+595 encofrado y vaciado de concreto de la cuneta bordillo lado izquierdo, en el tramo Il Yauri - San Genaro.

Personal: 04 mano calificado, 07 obreros y personal técnico.
Equipos: Herramientas manuales.

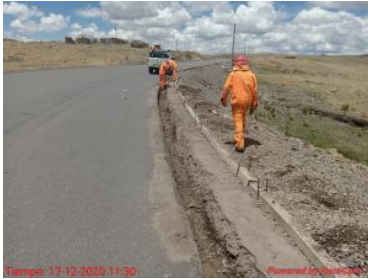
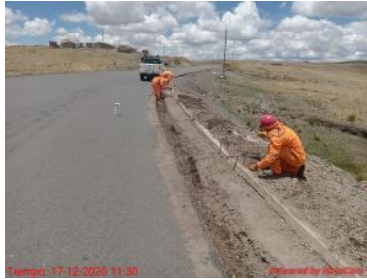
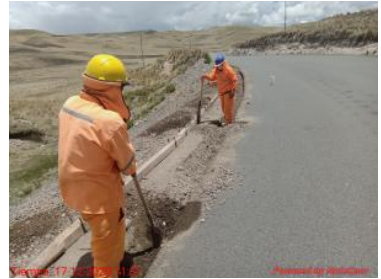
7

Km 152+900 hasta Km 152+925, Km 152+938 hasta Km 152+970 excavación y encofrado de la cuneta bordillo lado izquierdo, en el tramo Il Yauri - San Genaro.

Personal: 02 mano calificado y 01 obrero.
 Equipos: Herramientas manuales.
