BITACORA ELECTRÓNICA DE OBRA

Confirma Bitacora: Si	Nro Informe: N 008-PVN - MJQ Y - 2020	Fecha Informe: 19-12-2020	Nombre De La Obra: HUANUCO - HUALLANCA (T1)	Personal Encargado: MICHAEL JESUS QUISPE YAURI.
---------------------------------	---	-------------------------------------	---	---

OBRA N° 127-2018-MTC/20.2 CON LA EMPRESA CONTRATISTA CR20-(CHINA RAILWAY 20 BUREAU GROUP CORPORATION) PARA LA EJECUCIÓN DE LA OBRA "MEJORAMIENTO, CONSERVACIÓN POR NIVELES DE SERVICIO Y OPERACIÓN DE CORREDOR VIAL HUÁNUCO-LA UNIÓN-HUALLANCA-DV. ANTAMINA/EMP. PE-3N (TINGO CHICO)-NUEVAS FLORES-LLATA-ANTAMINA", TRAMO I: INICIA (HUÁNUCO) KM 00+000 Y CULMINA (PUNTO UNIÓN) KM 52+920.

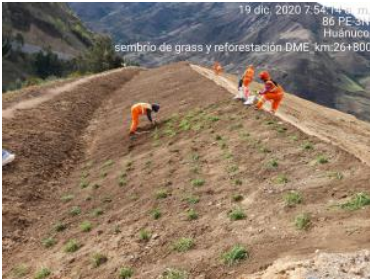
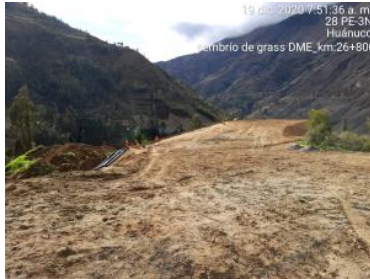
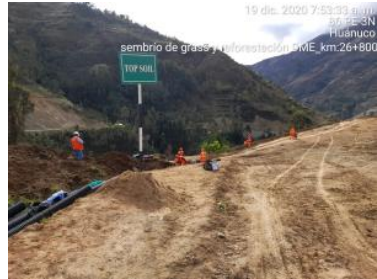
1

Actividades:
PROGRESIVA: KM 26+800
900 PROTECCIÓN AMBIENTAL
910 PROGRAMA DE ABANDONO DE OBRA
901.A DISPOSICIÓN Y CONFORMACIÓN DE DEPÓSITOS DE MATERIAL EXCEDENTE
901.B1 RETIRO Y ALMACENAMIENTO DE TOP SOIL DE DME
901.B2 REPOSICIÓN DE TOP SOIL DE DME

CDescripcion_____:
PERSONAL UTILIZADO: 06 AYUDANTES
MAQUINARIA Y EQUIPO UTILIZADO: 01 HERRAMIENTAS MANUALES

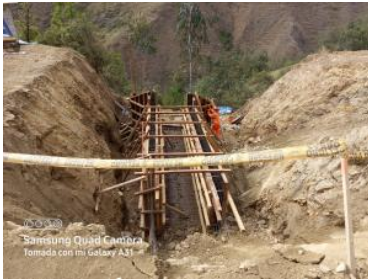
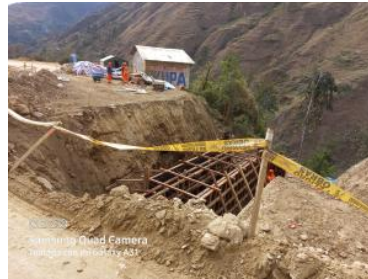
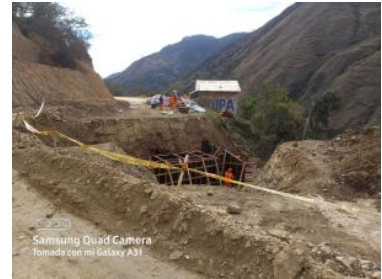
2

PROGRESIVA: KM 2+580

ENCOFRADO DE ALCANTARILLA TIPO MARCO TMC Ø 48", KM. 32+580 LD.

PERSONAL UTILIZADO: 01 OPERARIO, 02 OFICIALES, 04 AYUDANTES

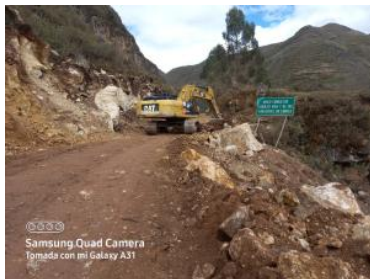
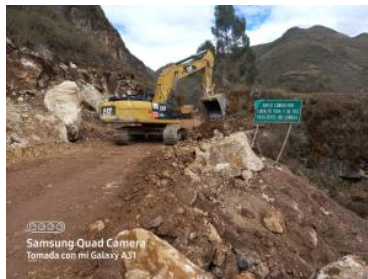
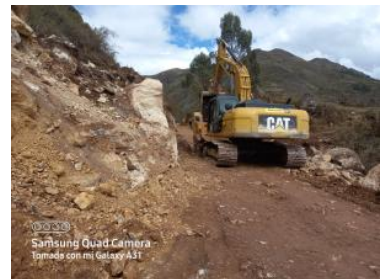
PROGRESIVA: CORTE TALUD (DIA): DEL KM. 9+350 AL KM. 9+400, DEL KM. 16+200 AL KM. 16+250, DEL KM. 19+950 AL KM. 20+000, DEL KM. 20+430 AL KM. 20+450, DEL KM. 22+190 AL KM. 22+230, DEL KM. 30+050 AL KM. 30+150 Y DEL KM. 42+800 AL KM. 42+870.

PROGRESIVA: PERFORACIÓN PARA VOLADURAS (DÍA): KM. 08+020 - KM. 08+040, KM. 13+990 - KM. 13+995 Y KM. 16+280 - KM. 16+300

PROGRESIVA: COLOCACIÓN DE MATERIAL EXCEDENTE EN DME´s: N° 2 (KM. 12+900), N° 6 (KM. 34+400) y N° 29 (KM. 22+450).

PROGRESIVA: VOLADURAS (DÍA): DEL KM. 16+990 - KM. 17+050.

200. MOVIMIENTO DE TIERRAS

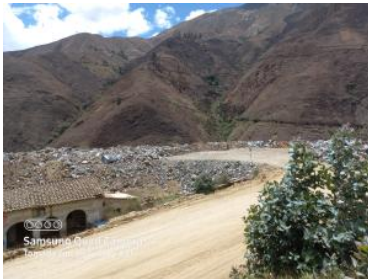
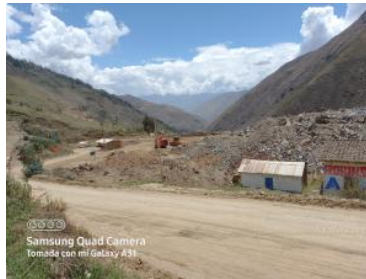
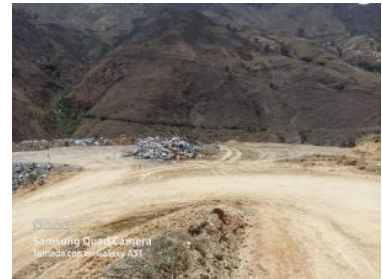
4

DME KM 22+450

acopio de roca

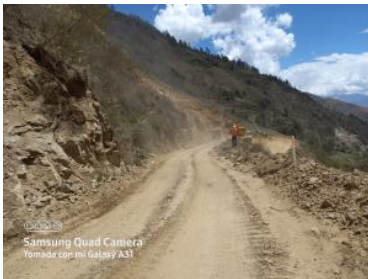
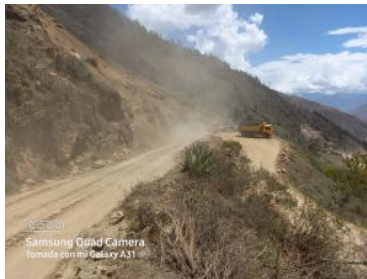
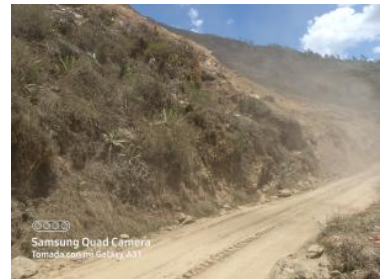
5

PROGRESIVA: CORTE TALUD (DIA): DEL KM. 9+350 AL KM. 9+400, DEL KM. 16+200 AL KM. 16+250, DEL KM. 19+950 AL KM. 20+000, DEL KM. 20+430 AL KM. 20+450, DEL KM. 22+190 AL KM. 22+230, DEL KM. 30+050 AL KM. 30+150 Y DEL KM. 42+800 AL KM. 42+870.

PROGRESIVA: PERFORACIÓN PARA VOLADURAS (DÍA): KM. 08+020 - KM. 08+040, KM. 13+990 - KM. 13+995 Y KM. 16+280 - KM. 16+300

PROGRESIVA: COLOCACIÓN DE MATERIAL EXCEDENTE EN DME's: N° 2 (KM. 12+900), N° 6 (KM. 34+400) y N° 29 (KM. 22+450).

PROGRESIVA: VOLADURAS (DÍA): DEL KM. 16+990 - KM. 17+050.

200. MOVIMIENTO DE TIERRAS

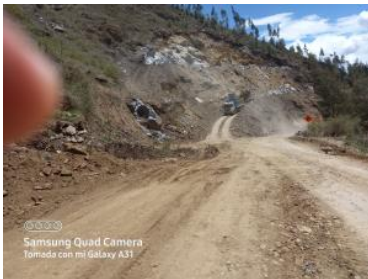
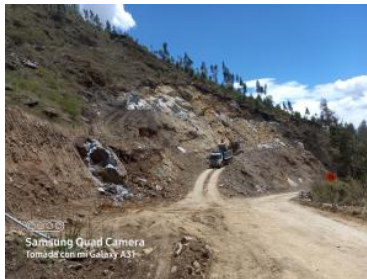
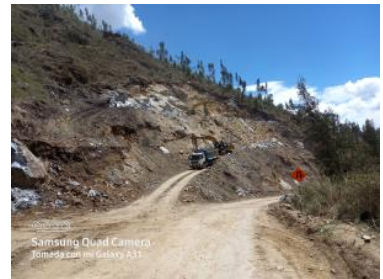
PROGRESIVA: CORTE TALUD (DIA): DEL KM. 9+350 AL KM. 9+400, DEL KM. 16+200 AL KM. 16+250, DEL KM. 19+950 AL KM. 20+000, DEL KM. 20+430 AL KM. 20+450, DEL KM. 22+190 AL KM. 22+230, DEL KM. 30+050 AL KM. 30+150 Y DEL KM. 42+800 AL KM. 42+870.

PROGRESIVA: PERFORACIÓN PARA VOLADURAS (DÍA): KM. 08+020 - KM. 08+040, KM. 13+990 - KM. 13+995 Y KM. 16+280 - KM. 16+300

PROGRESIVA: COLOCACIÓN DE MATERIAL EXCEDENTE EN DME's: N° 2 (KM. 12+900), N° 6 (KM. 34+400) y N° 29 (KM. 22+450).

PROGRESIVA: VOLADURAS (DÍA): DEL KM. 16+990 - KM. 17+050.

200. MOVIMIENTO DE TIERRAS

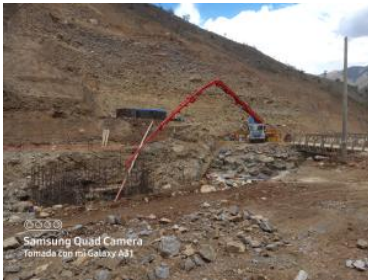
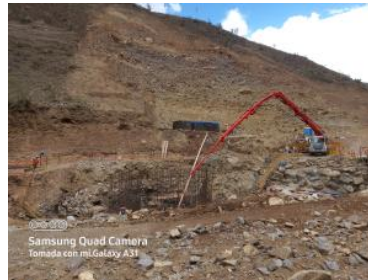
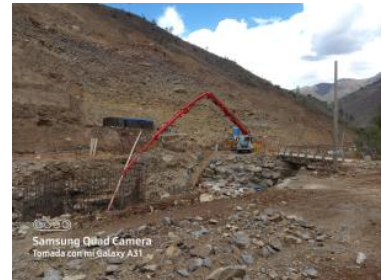
8

PROGRESIVA: KM 13+987.11 AL KM 14+005

1000.C PUENTE HIGUERAS

COLOCACIÓN DE CONCRETO F'C=210 KG/CM2 DE LA ZAPATA DEL ESTRIBO
IZQUIERDO DEL PUENTE HIGUERAS PROGRESIVA: KM 13+987.11 AL KM 14+005

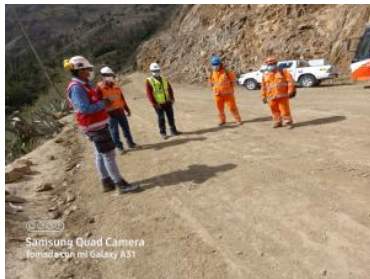
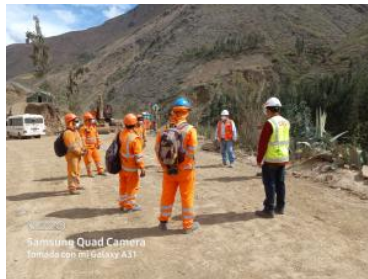
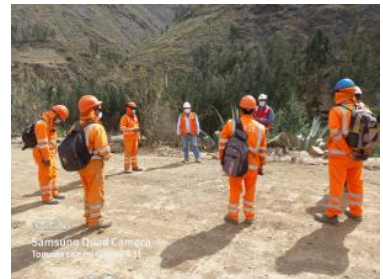
PROGRESIVA: KM 15+250

9 MITIN DE VOLADURA DE ROCA FRACTURADA
