BITACORA ELECTRÓNICA DE OBRA

Confirma Bitacora: Si	Nro Informe: 118	Fecha Informe: 19-12-2020	Nombre De La Obra: Carretera Oyon- Ambo, Tramo II: Dv. Cerro de Pasco- Dv. Chacayan	Personal Encargado: BORIS WALTER AYLLÓN CARCELÉN
---------------------------------	----------------------------	-------------------------------------	---	---

NUMERO DE INFORME : 0118
CONTRATO DE OBRA: No. 167-2018-MTC/ 20.2 de fecha 20/12/2018- Con precios de Octubre del 2017
EMPRESA CONTRATISTA: CONSORCIO CARRETERO DEL PERU (CHINA GEZHOUBA GROUP COMPANY LIMITED SUCURSAL DEL PERU Y EIVI S.AC.)
OBRA: Mejoramiento de la Carretera OYON - AMBO TRAMO 2 DESVIO CERRO DE PASCO DESVIO CHACAYAN TRAMO 2 progresiva km. 181+000 a la progresiva km. 230+000
Visita desde la progresiva Km. 214+500 (Poblado de Yanahuanca) hasta la progresiva 205+000(chinche) despues hacia la progresiva km, 230+000 (Desvio Cerro de Pasco)

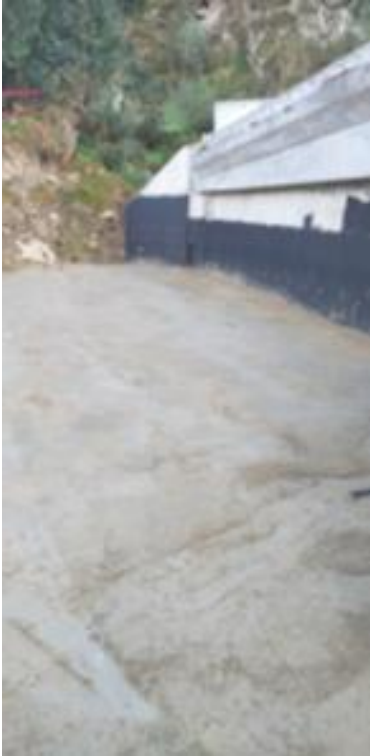
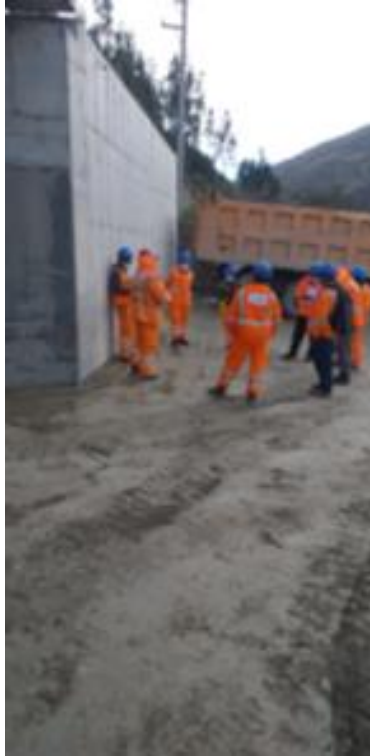
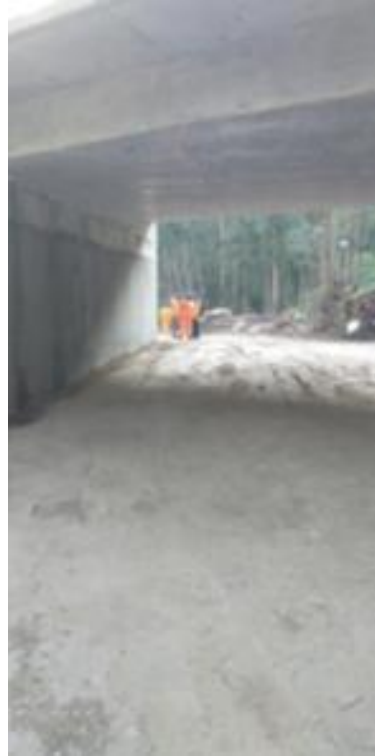
Actividades:
PROGRESIVA KM. 219+785.09
1000.0 PUENTES MENORES: 1000.3 ESTRIBOS: partida 605.A RELLENO PARA ESTRUCTURAS: relleno en zona de cauce y estribo izquierdo

CDescripcion _____:
En la progresiva km. 219+785.09 se ubica el puente menor Ciprés donde se esta rellenando las áreas del cauce en el centro y en los lados del estribo izquierdo del Puente Ciprés. Se utiliza un mini cargador frontal para la colocación del material, 1 mini compactadora, 2 vibroapisonadores . Trabajan: 1 capataz, 4 obreros, 2 operador, 2 técnicos, 2 técnicos de la supervisión. Se realiza reunión para inicio de actividades con una charla de seguridad. Gran parte del personal trabaja hasta el día de hoy.

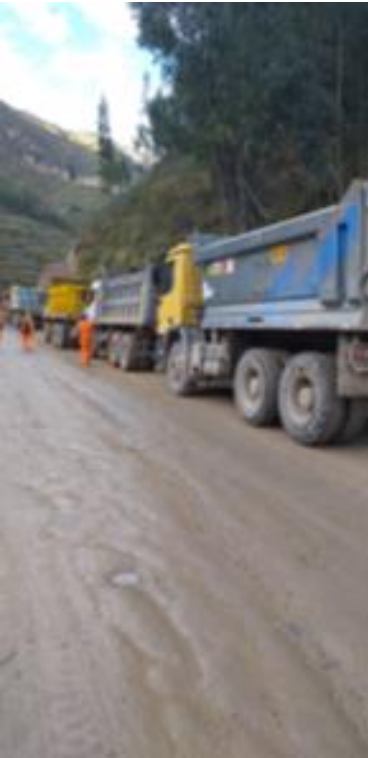
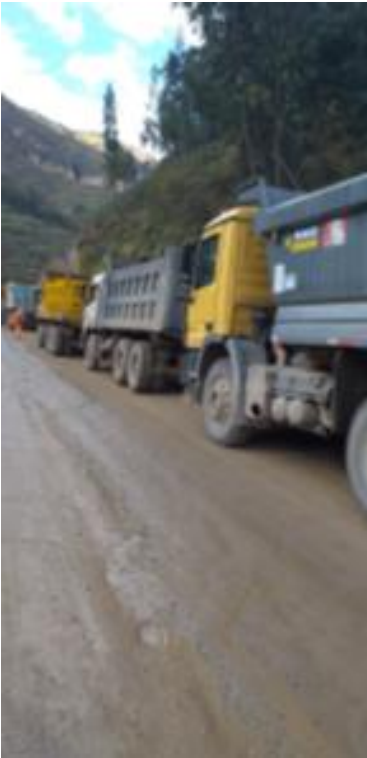
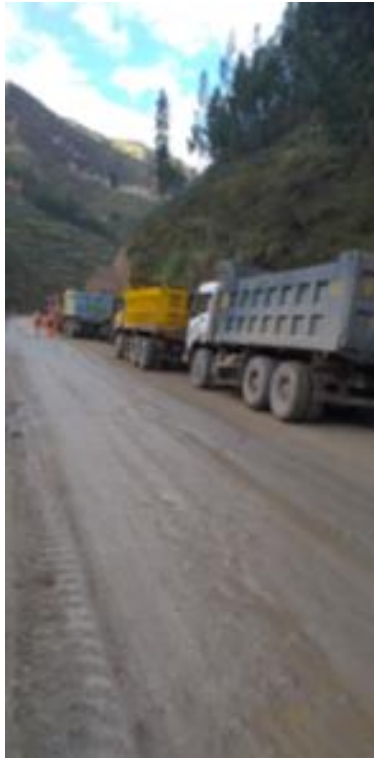
Actividades:
PROGRESIVA KM. 216+340
700.0 TRANSPORTES: Partida 700.H TRANSPORTE DE ELIMINACION DE MATERIAL A DME PARA D>1KM.:

CDescripcion_____:
En la progresiva KM, 216+340 se realiza el transporte de eliminación hacia el DME Km. 190+200, Se utilizan 28 volquetes. trabajan y una excavadora de oruga : 1 capataz, 1 operador , 28 choferes, 2 peones y 2 vigías.

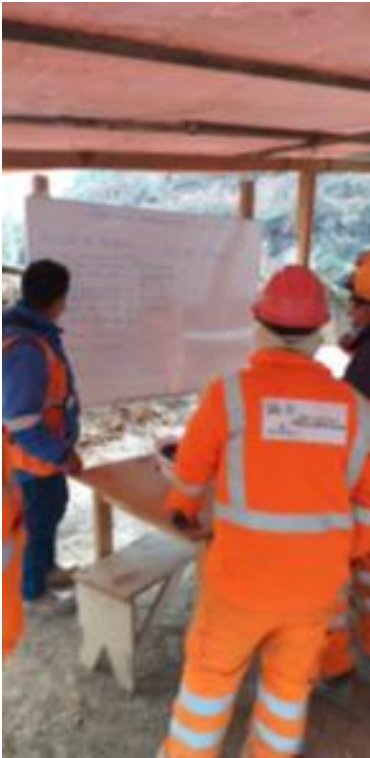
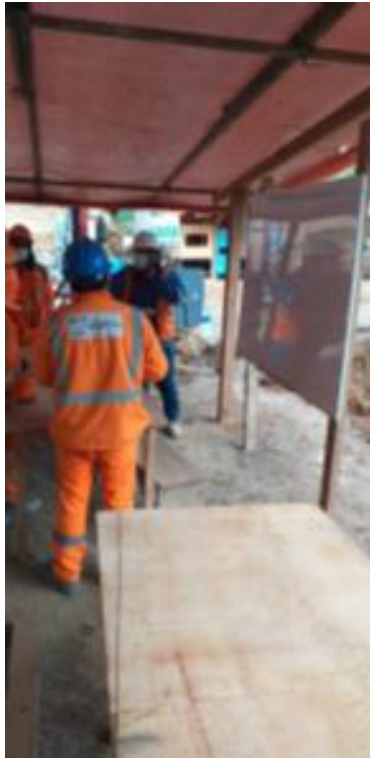
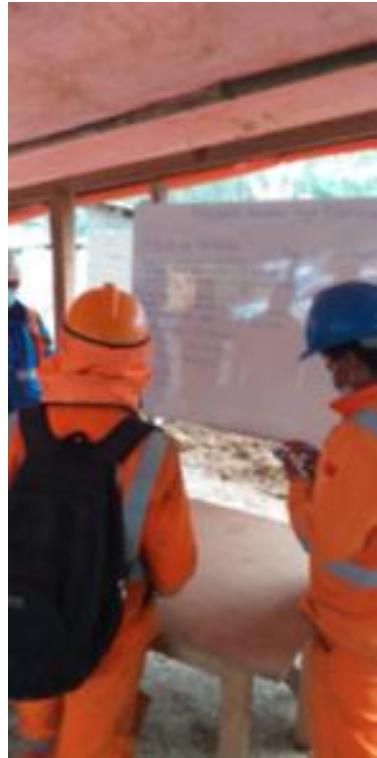
Actividades:
PROGRESIVA KM. 223+369.5
INSTRUCCION AL PERSONAL QUE PERMANECERA EN LA OBRA : Puente Michivilca

CDescripcion_____:
En la progresiva KM, 223+369.5 se realiza instrucción al personal que permanecerá atendiendo las bombas de succión antes las posibles lluvias en la zona de cimientos del sitio donde se construirá el puente Michivilca. todos los demás trabajadores se van de descanso hasta el día 04-01-2020.

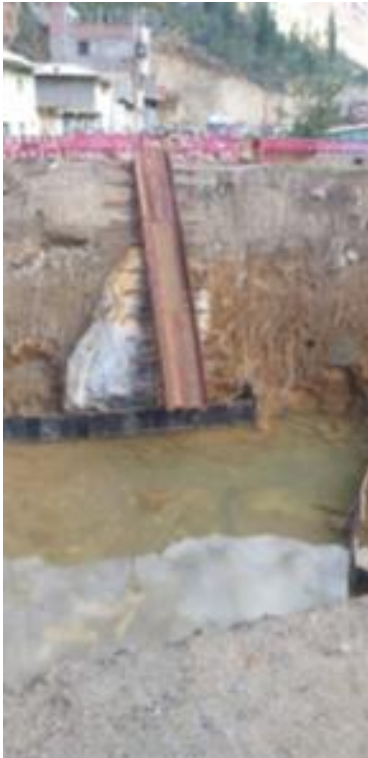
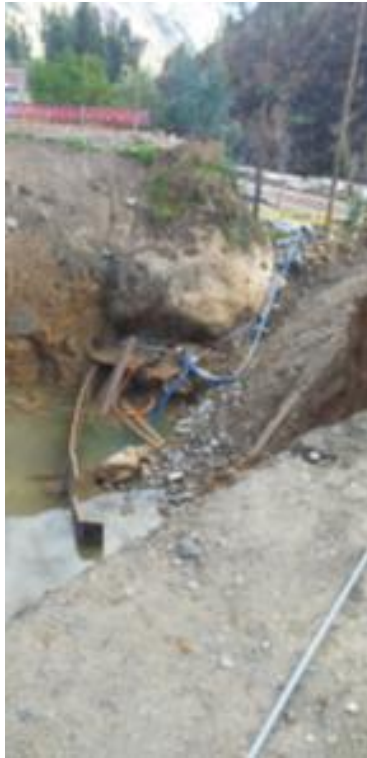
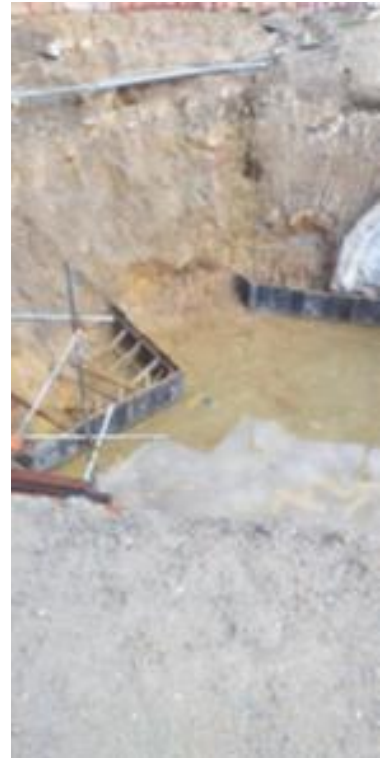
PROGRESIVA KM. 223+369.5
1000.0 PUENTES MENORES: Partida 601.D EXCAVACION PARA ESTRUCTURAS EN MATERIAL BAJO EL AGUA : Puente Michivilca

En la progresiva Km. 223+369.5 se realiza el bombeo del agua producto de las lluvias en los cimientos del Puente Michivilca, se realizo la excavación a maquina y a mano pero las continuas lluvias caidas en el sector ocasiona la inundación de la zona de cimientos. Se utiliza dos bombas de achique o succión para extraer el agua en esta zona. trabajan: 1 capataz, 2 operarios, 4 obreros, 2 vigias. Este personal permanecerá en este sector atendiendo las bombas de succión. Todos los demás regresan de descanso el día 04-01-2021

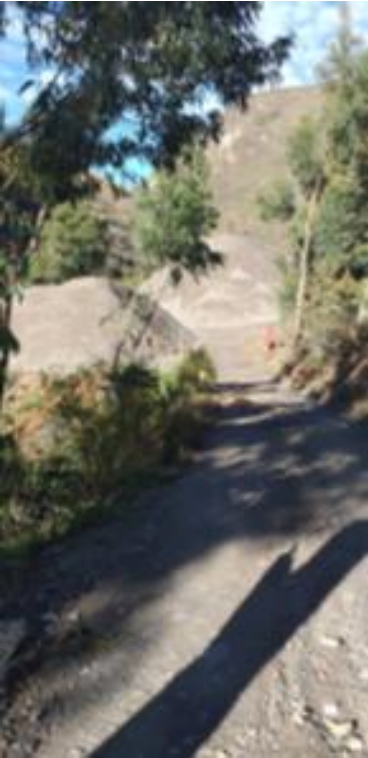
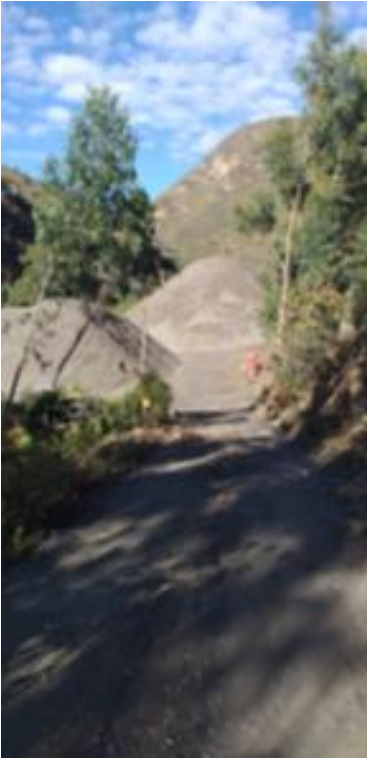
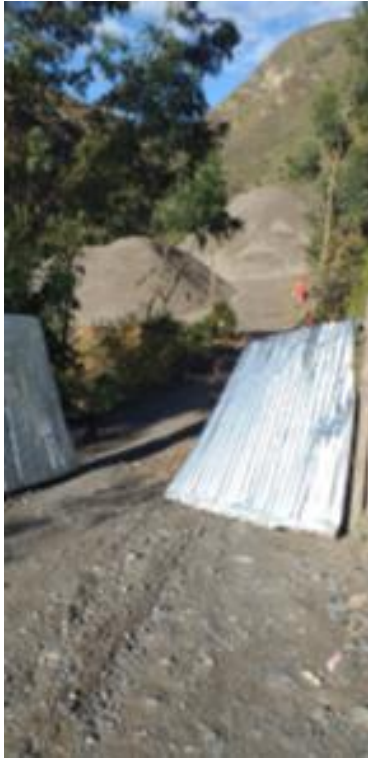
Actividades:
PROGRESIVA KM. 228+400
VISITA DE MONITOREO AL CENTRO DE ACOPIO DE MATERIAL GRANULAR

CDescripcion_____:
En la progresiva KM. 228+400 se realiza el monitoreo al centro de acopio de material granular Donde se observa que han concluido sus actividades del año 2020. Se verifica el material acumulado de base granular para ser utilizado en la via.

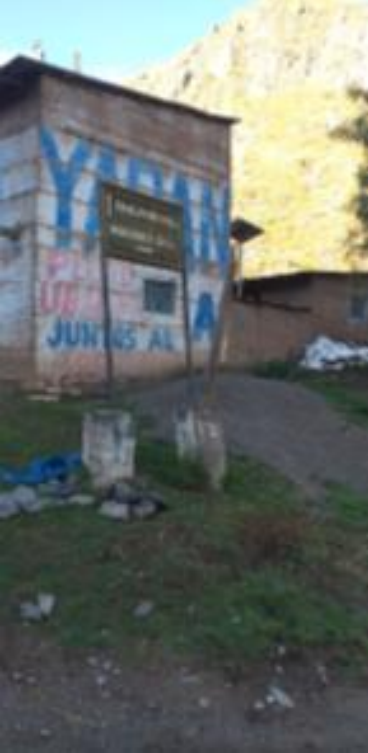
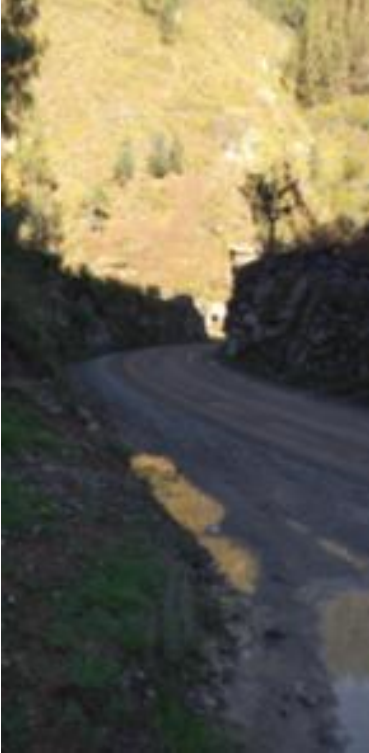
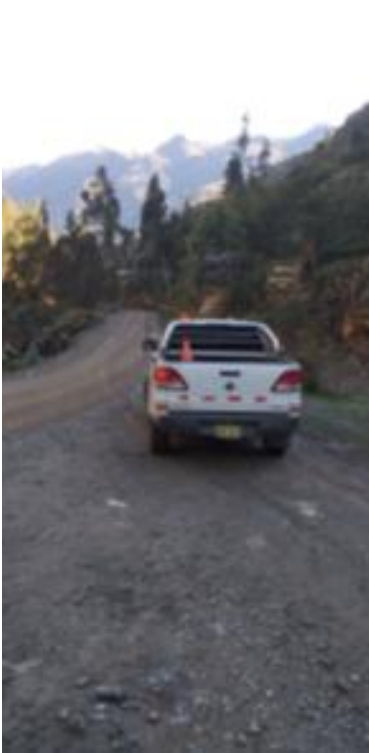
Actividades:
PROGRESIVA KM. 230+000
VISITA DE MONITOREO AL FINAL DEL TRAMO 2 : Desvio Chacayán.

CDescripcion_____:
En la progresiva KM. 230+000 Se realiza la visita de monitoreo al final del tramo 2 (Desvio chacayan) No hay actividades.

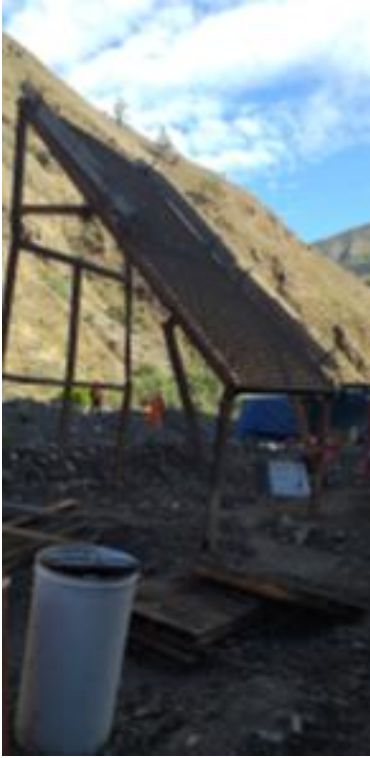
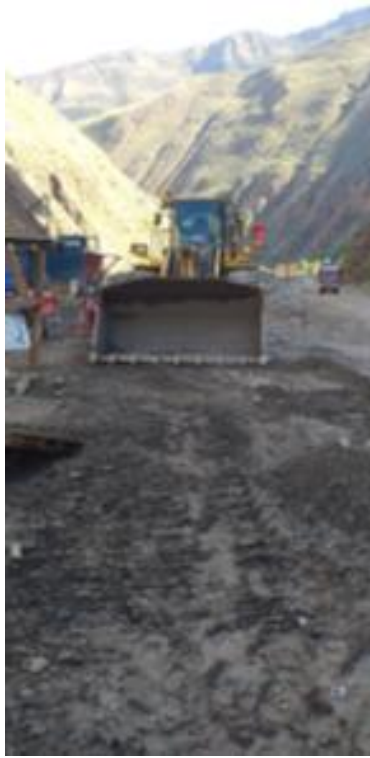
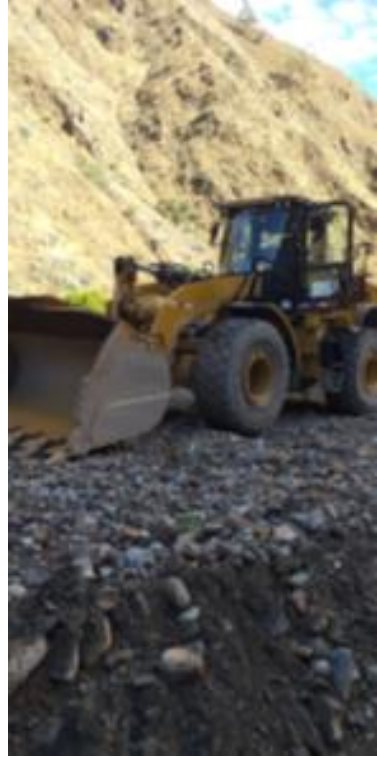
Actividades:
PROGRESIVA KM. 251+400
VISITA DE MONITOREO A LA CANTERA AGOCHACAN

CDescripcion _____:
En la progresiva KM. 251+400 se realiza la visita de monitoreo a la cantera Agochacán. Se realiza labores de movilización de maquinarias hacia el Campamento de la Contratista, hasta el reinicio el día 04-01-2020. Se llevaron una excavadora de oruga , dos cargadores frontales y una zaranda están a la espera de su transporte. En el sitio están los operadores que laboran hasta el día de hoy, retornan el día 04-01-2021

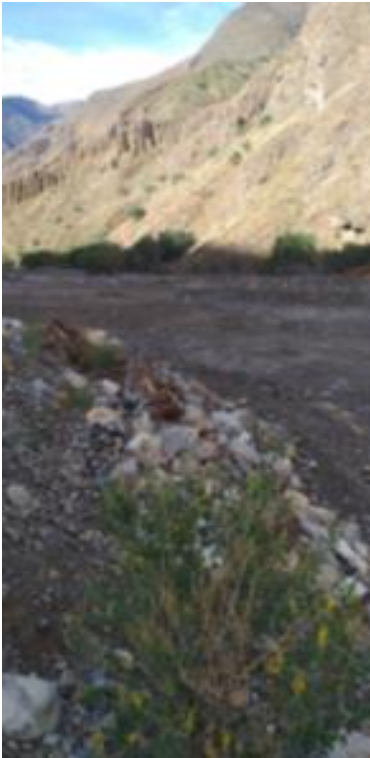
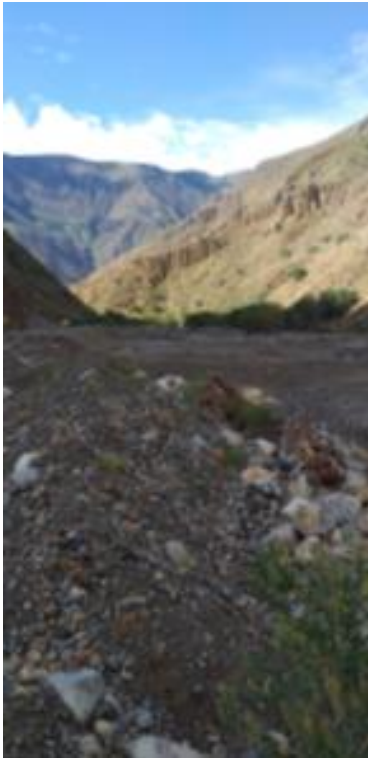
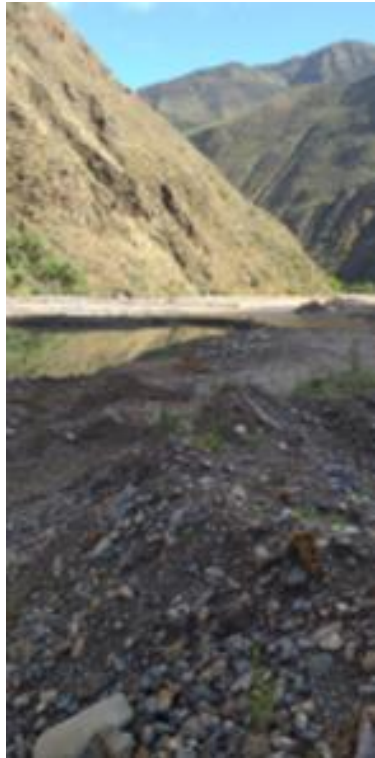
Actividades:
PROGRESIVA KM. 251+400
VISITA DE MONITOREO A LA CANTERA AGOCHACAN (TRAMO 3)

CDescripcion_____:
En la progresiva Km. 251+400 se realiza la visita al sitio donde se extrae el material de sub base, en la cantera AGOCHACAN , se verifica que la zona intervenida lo han dejado cumpliendo las exigencias ambientales a satisfacción de la comunidad del Poblado de Agochacán, hasta el reinicio de actividades el día : 04-01-2021
