## BITACORA ELECTRÓNICA DE OBRA

<b>Confirma Bitacora:</b> Si	<b>Nro Informe:</b> 151	<b>Fecha Informe:</b> 30-12-2021	<b>Nombre De La Obra:</b> Carretera Moquegua - Omate - Arequipa Tramo: II km. 35 al km. 153.50	<b>Personal Encargado:</b> CUTIPA MONZON NESTOR ARNULFO
---------------------------------	----------------------------	-------------------------------------	---	--

Nro INFORME 151

REPORTE DEL MIERCOLES 30 DE DICIEMBRE DEL 2020

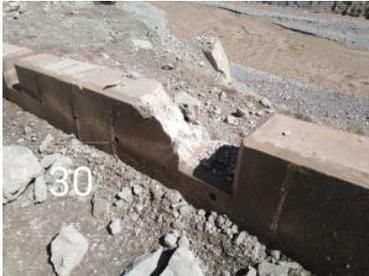
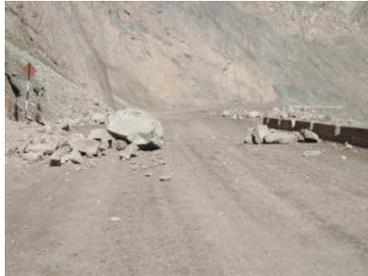
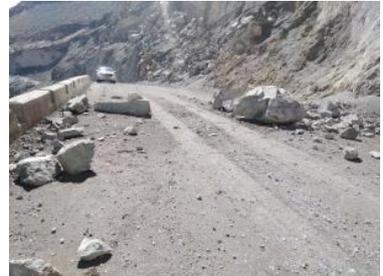
**Actividades:**  
UBICACION: PROGRESIVA KM 75+080  
MURO DE CONTENCIÓN FUE DAÑADO

**CDescripcion\_\_\_\_\_:**  
1 SE VERIFICO DERRUMBE DE ROCAS QUE IMPIDEN EL NORMAL TRANSITO DE VEHICULOS.

COMO SE APRECIA EN EL INFORME SE TIENE CAIDA DE ROCAS EN TALUDES DE CORTE QUE PODRIAN SER CON PERDIDAS MORTALES, POR LO QUE SE RECOMIENDA EN ESTE SECTOR Y OTROS SIMILARES DEBE REALIZARSE UNA INSPECCION VISUAL Y UN DESQUINCHE MANUAL PARA EVITAR ACCIDENTES QUE LAMENTAR.

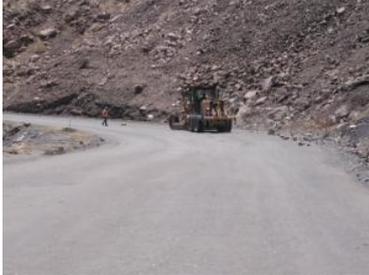
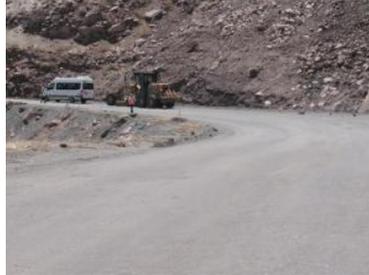
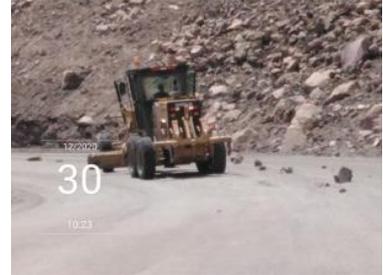
UBICACION: KM 65+800

LIMPIEZA DE PLATAFORMA DESPRENDIMIENTO DE PIEDRAS EN TALUDES DE CORTE POR ACCION DE LAS LLUVIAS

PERSONAL UTILIZADO: 02 VIGIAS, 01 PEON Y 01 JEFE DE GRUPO  
MAQUINARIA(INCL. OPERADOR) : 01 MOTONIVELADORA, 01 MICRO BUS  
TRASLADO DE PERSONAL.

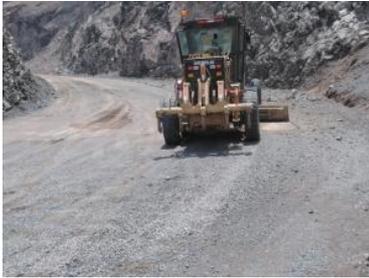
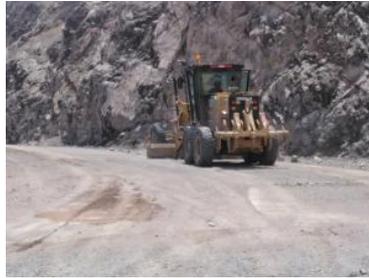
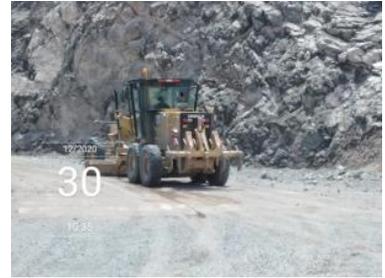
**Actividades:**  
**UBICACION:** PROGRESIVA KM 64+080

**CDescripcion\_\_\_\_\_:**  
**LIMPIEZA DE PLATAFORMA DESPRENDIMIENTO DE PIEDRA DE TALUDES DE CORTE POR ACCION DE PRECIPITACIONES PLUVIALES.**

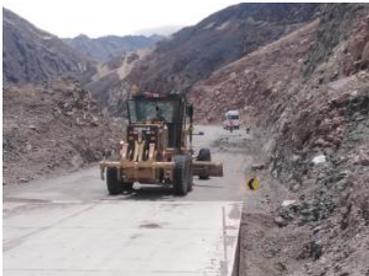
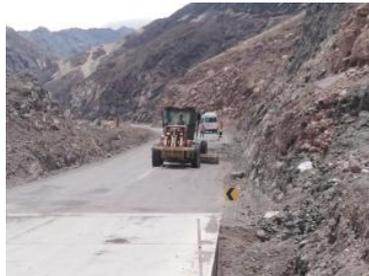
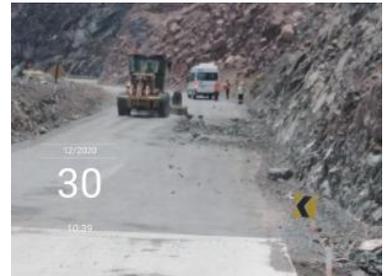
**Actividades:**  
**UBICACION :** PROGRESIVA KM 63+640 (BADEN)

**CDescripcion\_\_\_\_\_:**  
**LIMPIEZA DE PLATAFORMA**

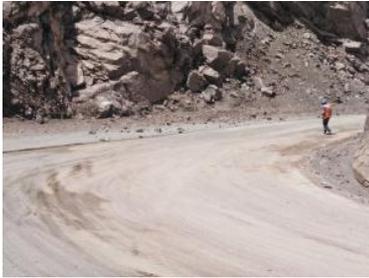
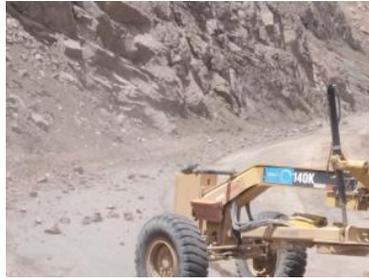
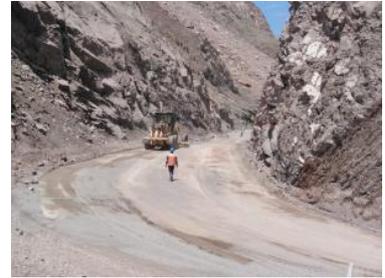
**Actividades:**  
**UBICACION:** KM 62+800

**CDescripcion\_\_\_\_\_:**  
**LIMPIEZA DE PLATAFORMA PARA DARLE TRANSITABILIDAD Y EVITAR ACCIDENTES**

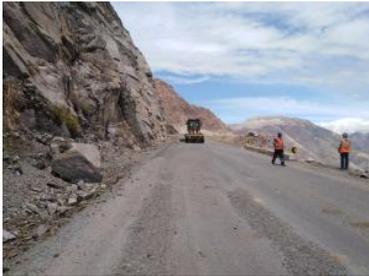
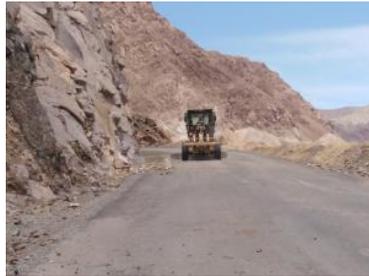
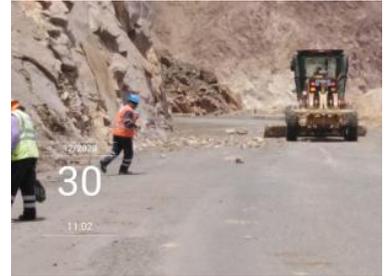
**Actividades:**  
**UBICACION:** PROGRESIVA KM 61+400

**CDescripcion\_\_\_\_\_:**  
**LIMPIEZA DE PLATAFORMA DEL DESPRENDIMIENTO DE PIEDRA DE TALUDES DE CORTE POR ACCION DE PRECIPITACIONES PLUVIALES.**
