BITACORA ELECTRÓNICA DE OBRA

REGISTRO DE LA BITACORA Y FOTO DEL CUADERNO DE OBRA

Confir ma Bitaco ra: Si	Nro Inform e: 23	Fecha Informe: 04-01-2021	Nombre De La Obra: Corredor vial Lima-Canta- Huayllay-Dv. Cochamarca- Emp. PE 3N Obras de Rehabilitación y Mejoramiento	Personal Encargado: M A N U E L J A V I E R FLORENCIO RADO
---	------------------------------------	-------------------------------------	--	---

SALDO DE OBRA INICIAL (OI): TRAMO 2: CANTA – HUAYLLAY DEL MEJORAMIENTO, REHABILITACIÓN Y CONSERVACIÓN POR NIVELES DE SERVICIO Y OPERACIÓN DEL CORREDOR VIAL, LIMA – CANTA – HUAYLLAY – DV. COCHAMARCA – EMP. PE 3N
CONTRATISTA: CHINA ROAD AND BRIDGE CORPORATION SUCURSAL PERU (CONTRATO N° 103-2019-MTC/20)
SUPERVISOR: CONSORCIO CESEL - CAL Y MAYOR (CONTRATO DE CONSULTORIA DE OBRA N° 077-2014-MTC/20)

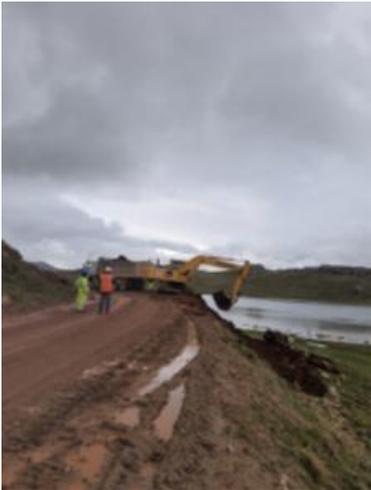
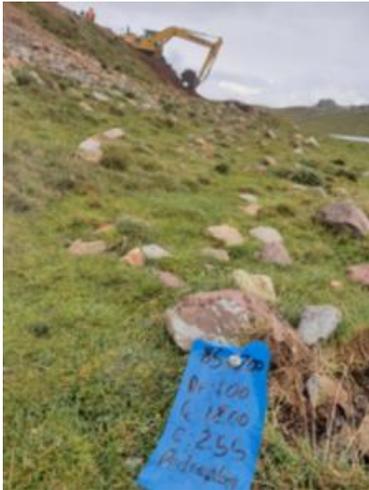
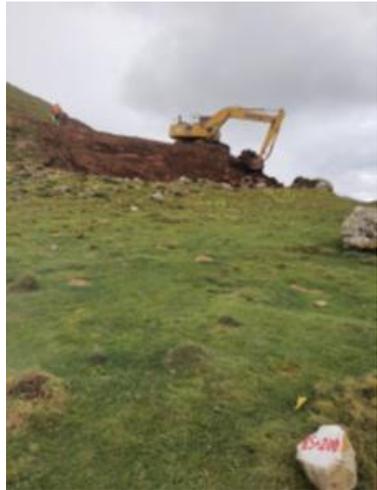
Actividades:
OBRA INICIAL (OI): TRAMO 2: CANTA - HUAYLLAY
SECTOR ENTRE LAS PROGRESIVAS DEL KM 85+110 AL KM 85+220
PEDRAPLENES

CDescripcion _____:
SE CONSTATÓ QUE SE REALIZAN TRABAJOS Y ACTIVIDADES DE PEDRAPLENES CONSISTENTES EN SU ETAPA DE EXCAVACIÓN Y ELIMINACIÓN DE MATERIAL DE CORTE CON UN OFICIAL, DOS PEONES, UN CAPATAZ, DOS VIGIAS, UNA EXCAVADORA CON SU OPERARIO Y CUATRO CAMIONES VOLQUETES OPERADOS, TRASLADANDO MATERIAL AL DEPOSITO DE MATERIAL EXCEDENTE DEL KM 86+200.

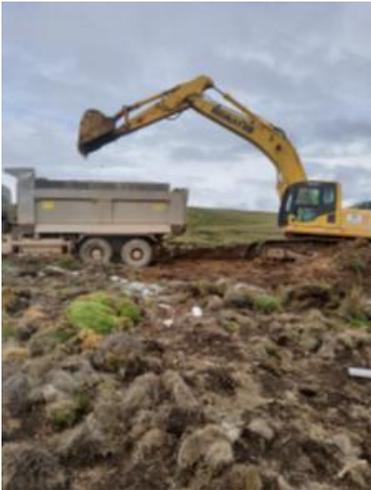
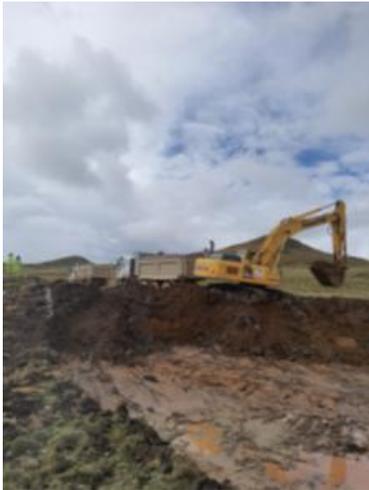
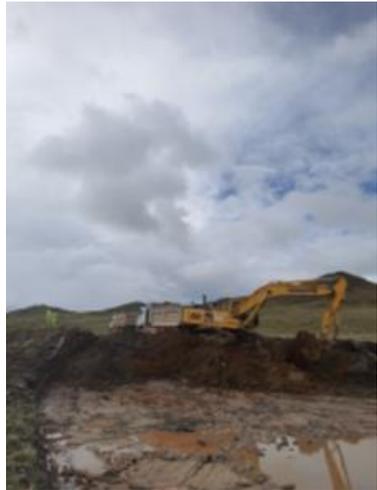
Actividades:
OBRA INICIAL (OI): TRAMO 2: CANTA - HUAYLLAY
SECTOR ENTRE LAS PROGRESIVAS DEL KM 81+120 AL KM 81+410
EXCAVACIÓN EN EXPLANACIONES EN MATERIAL COMÚN

CDescripcion _____:
SE CONSTATÓ LA EJECUCIÓN DE TRABAJOS Y ACTIVIDADES DE EXCAVACIÓN EN EXPLANACIONES EN MATERIAL COMÚN LOCALIZADO ENTRE LAS PROGRESIVAS DEL KM 81+120 AL KM 81+410, CON LA PARTICIPACION DE DOS TRABAJADORES, DOS VIGIAS, UNA EXCAVADORA CON SU OPERADOR Y SEIS CAMIONES VOLQUETES OPERADOS, TRASLANDO EL MATERIAL EXCEDENTE AL DME DEL KM 86+200.

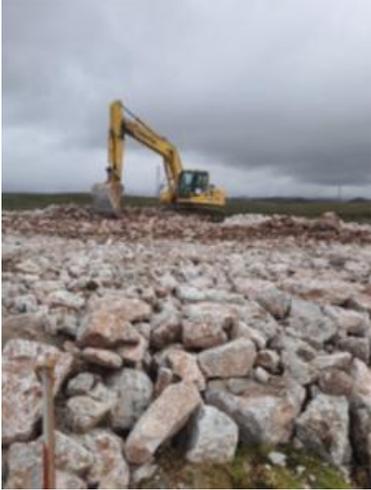
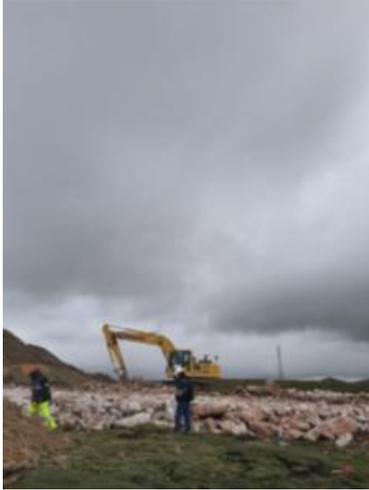
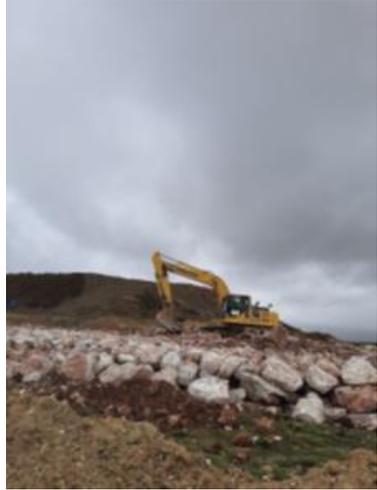
Actividades:
OBRA INICIAL (OI): TRAMO 2: CANTA - HUAYLLAY
SECTOR ENTRE LAS PROGRESIVAS DEL KM 77+090 AL KM 77+180
PEDRAPLENES

CDescripcion _____:
SE CONSTATÓ QUE SE REALIZAN TRABAJOS Y ACTIVIDADES DE PEDRAPLENES CONSISTENTES EN SU ETAPA DE CONFORMACIÓN DEL MATERIAL CON UN PEON, UN CAPATAZ Y UNA EXCAVADORA CON SU OPERARIO, UTILIZANDO MATERIAL PROVENIENTE DE LAS CANTERAS DEL KM 83+600 Y KM 77+000.

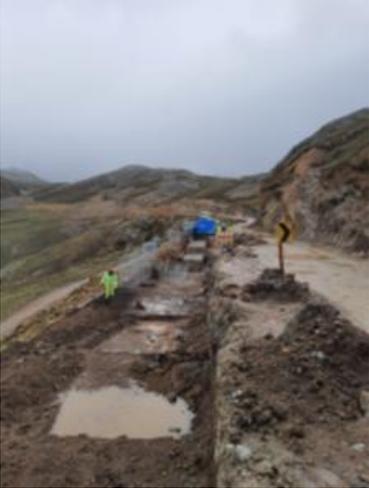
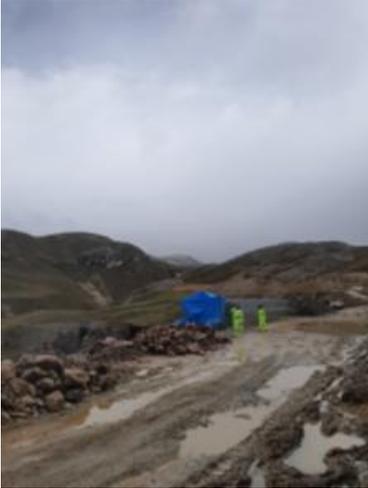
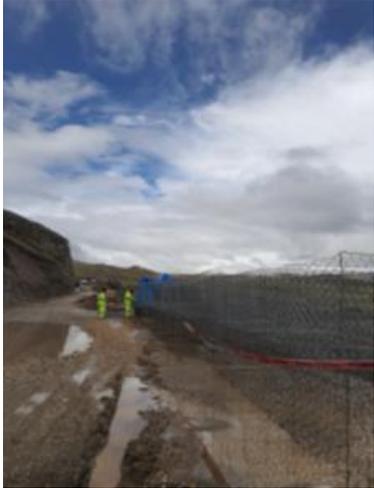
Actividades:
OBRA INICIAL (OI): TRAMO 2: CANTA - HUAYLLAY
SECTOR ENTRE LAS PROGRESIVAS DEL KM 70+147 AL KM 70+183
GAVIÓN TIPO CAJA

CDescripcion_____:
SE CONSTATÓ QUE SE REALIZAN TRABAJOS Y ACTIVIDADES PARA LA PARTIDA DE GAVIÓN TIPO CAJA ENTRE LAS PROGRESIVAS DEL KM 70+147 AL KM 70+183 CON SEIS TRABAJADORES CON SUS HERRAMIENTAS.

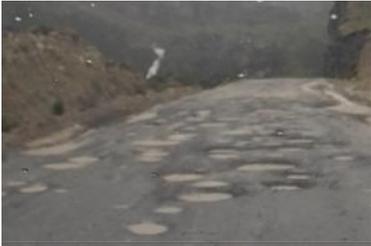
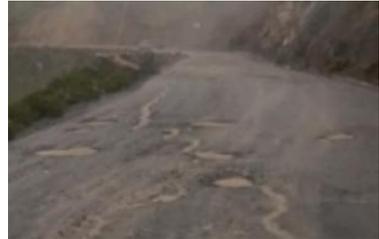
Actividades:
OBRA INICIAL (OI): TRAMO 2: CANTA - HUAYLLAY
SECTOR ENTRE LAS PROGRESIVAS DEL KM 25+000 AL KM 35+000

CDescripcion_____:
SE COORDINO CON LA SUPERVISION DE OBRA CONSORCIO CESEL – CAL Y MAYOR PARA QUE UTILIZE LOS MECANISMOS CONTRACTUALES PARA REITERAR AL CONTRATISTA LA EJECUCIÓN DE LA PARTIDA DE MANTENIMIENTO DE TRÁNSITO TEMPORAL Y SEGURIDAD VIAL EN EL TRAMO DEL KM 25+000 AL KM 35+000 POR LA NECESIDAD DE PROTEGER LOS TRABAJOS YA EJECUTADOS DEL PAVIMENTO EN EL MENCIONADO SECTOR.

Se recomienda hacer seguimiento a la respuesta del Contratista ante la solicitud de ejecución de la partida de mantenimiento de tránsito temporal y seguridad vial en el tramo del km 25+000 al km 35+000 y en el tramo del Km 0+000 al Km 20+000 por la necesidad de proteger los trabajos ya ejecutados del pavimento en los mencionados sectores ante los efectos erosivos del escurrimiento de aguas provenientes de las lluvias predominantes en esta temporada climática.

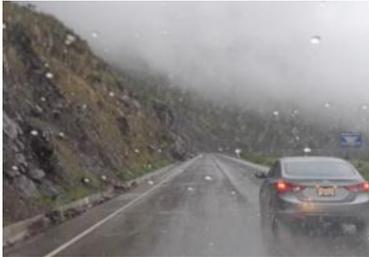
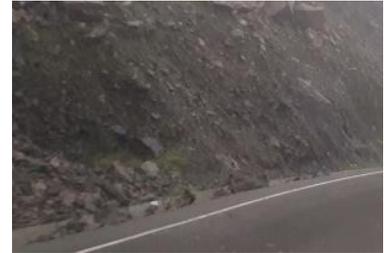
OBRA INICIAL (OI): TRAMO 2: CANTA - HUAYLLAY
SECTOR ENTRE LAS PROGRESIVAS DEL KM 0+000 AL KM 20+000

SE COORDINO CON LA SUPERVISION DE OBRA CONSORCIO CESEL – CAL Y MAYOR PARA QUE UTILIZE LOS MECANISMOS CONTRACTUALES PARA REITERAR AL CONTRATISTA LA EJECUCIÓN DE LA PARTIDA DE MANTENIMIENTO DE TRÁNSITO TEMPORAL Y SEGURIDAD VIAL EN EL TRAMO DEL KM 0+000 AL KM 20+000 POR LA NECESIDAD DE PRESERVAR LA INFRAESTRUCTURA EXISTENTE.
