BITACORA ELECTRÓNICA DE OBRA

Confirma Bitacora: Si	Nro Informe: N 035-PVN - MJQ Y - 2021	Fecha Informe: 23-01-2021	Nombre De La Obra: HUANUCO - HUALLANCA (T1)	Personal Encargado: MICHAEL JESUS QUISPE YAURI.
-----------------------	---------------------------------------	---------------------------	---	---

OBRA N° 127-2018-MTC/20.2 CON LA EMPRESA CONTRATISTA CR20-(CHINA RAILWAY 20 BUREAU GROUP CORPORATION) PARA LA EJECUCIÓN DE LA OBRA "MEJORAMIENTO, CONSERVACIÓN POR NIVELES DE SERVICIO Y OPERACIÓN DE CORREDOR VIAL HUÁNUCO-LA UNIÓN-HUALLANCA-DV. ANTAMINA/EMP. PE-3N (TINGO CHICO)-NUEVAS FLORES-LLATA-ANTAMINA", TRAMO I: INICIA (HUÁNUCO) KM 00+000 Y CULMINA (PUNTO UNIÓN) KM 52+920.

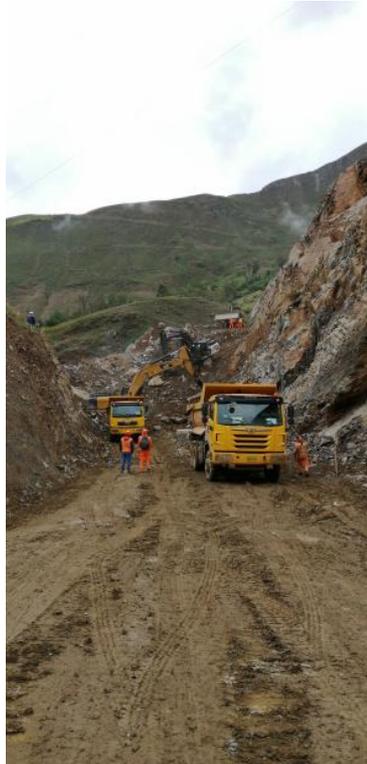
Foto2:

PROGRESIVA:, CORTE TALUD (DIA): DEL KM. 8+080 AL KM. 8+100, DEL KM. 9+240 AL KM. 9+250, DEL KM. 15+700 AL KM. 15+800, DEL KM. 15+810 AL KM. 15+840, DEL KM. 16+390 AL KM. 16+450, DEL KM. 20+380 AL KM. 20+400, DEL KM. 21+950 AL KM. 22+070, DEL KM. 22+090 AL KM. 22+130 Y DEL KM. 42+100 AL KM. 42+200.

PERFORACIÓN PARA VOLADURAS: KM. 8+030 AL KM. 8+050, DEL KM. 16+250 AL KM. 16+270, DEL KM. 20+400 AL KM. 20+420 Y DEL KM. 42+300 AL KM. 42+340.

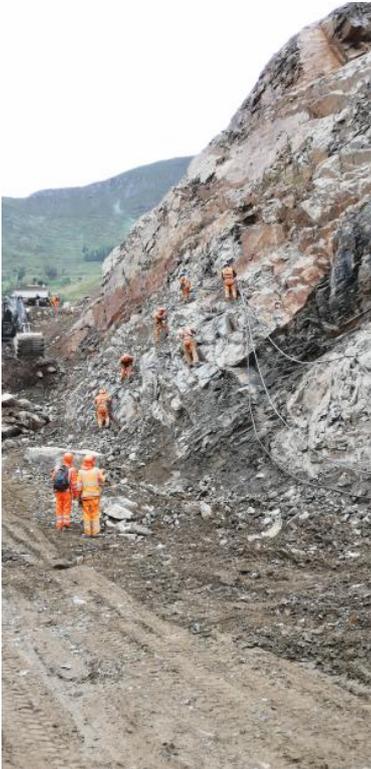
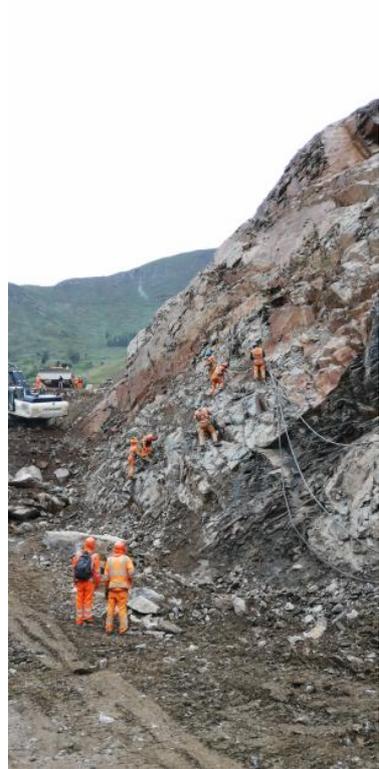
Actividades:
PERFORACIÓN PARA VOLADURAS: KM. 8+030 AL KM. 8+050, DEL KM. 16+250 AL KM. 16+270, DEL KM. 20+400 AL KM. 20+420 Y DEL KM. 42+300 AL KM. 42+340.

- 200. MOVIMIENTO DE TIERRAS
- 202.A EXCAVACIÓN EN ROCA FIJA
- 202.B EXCAVACIÓN EN ROCA SUELTA
- 202.C EXCAVACIÓN EN MATERIAL SUELTO

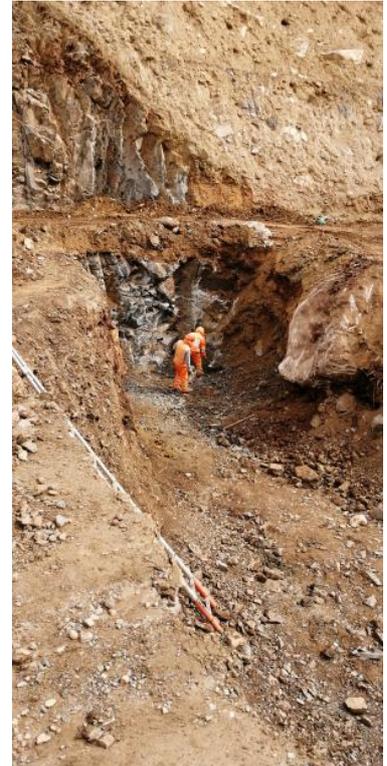
Foto3:

PROGRESIVA: KM 12+920

KM 12+920.00 ALCANTARILLA TMC Ø 48" LONG. 12.96M CONTRACTUAL. TRABAJOS DE EXCAVACIÓN EN LADO IZQUIERDO DE VÍA AGUAS ABAJO.

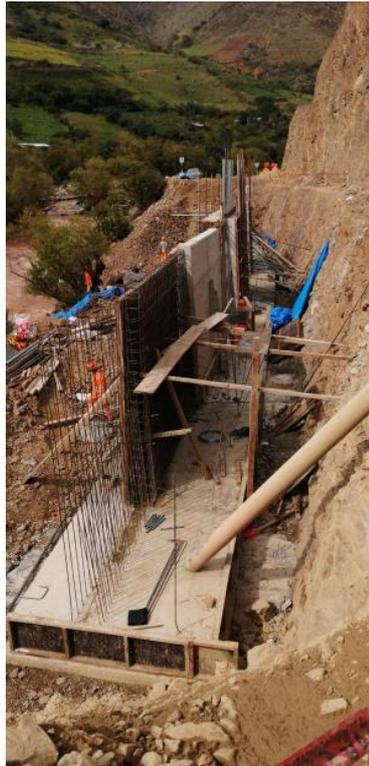
Foto2:

Actividades:
PROGRESIVA: KM 11+207.00 AL KM 11+251.17

LONG. 43.0 METROS, COLOCADO DE CONCRETO F´C 210 KG/CM2 EN LOS MUROS DEL PAÑO N° 5 Y 7, ENCOFRADO EN EL MURO DEL PAÑO N° 2 Y ARMADO DE ACERO DE REFUERZO EN EL MURO N° 9 EN LADO IZQUIERDO DE VÍA. COMO SE APRECIA EN LA FOTO ADJUNTA.

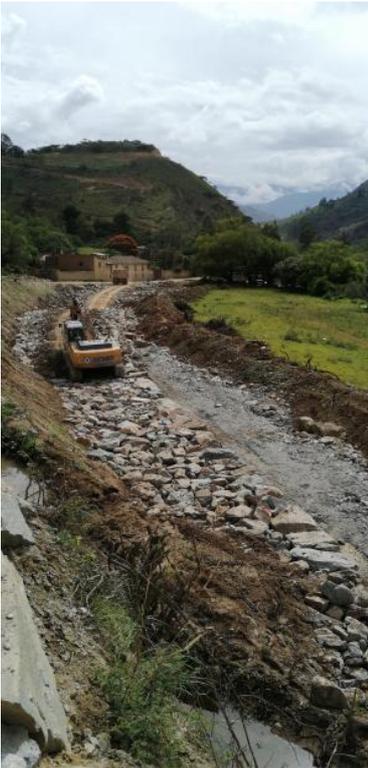
Foto2:

Actividades:
PROGRESIVA: KM 09+830 AL KM 09+910

SE VERIFICA LOS TRABAJOS DE RELLENO EN TERRAPLÉN ENROCADO CAPA N° 02 KM 9+830 - KM 9+910 LADO IZQUIERDO
