## BITACORA ELECTRÓNICA DE OBRA

Confirma Bitacora:	Nro Informe:	Fecha Informe:	Nombre De La Obra:	Personal Encargado:
Si	Nº 146-PVN - MJQ Y - 2022	27 - 07 - 2022	MEJORAMIENTO DE LA CARRETERA HUANUCO-CONOCOCHA, SECTOR: HUANUCO-LA UNION-HUALLANCA, RUTA PE-3N, HUANUCO - LA UNION - HUALLANCA, TR 3	MICHAEL JESUS QUISPE YAURI.

OBRA: MEJORAMIENTO, CONSERVACIÓN POR NIVELES DE SERVICIO Y OPERACIÓN DEL CORREDOR VIAL: HUÁNUCO – LA UNIÓN – HUALLANCA – DV. ANTAMINA/ EMP. PE-3N (TINGO CHICO) – NUEVAS FLORES – LLATA – ANTAMINA, TRAMO III.

(TINGO CHICO - LA UNIÓN - HUALLANCA) TRAMO III DEL KM 102+819 AL KM 150+421  
LONG: 47.602 KM

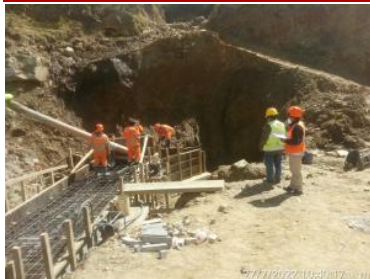
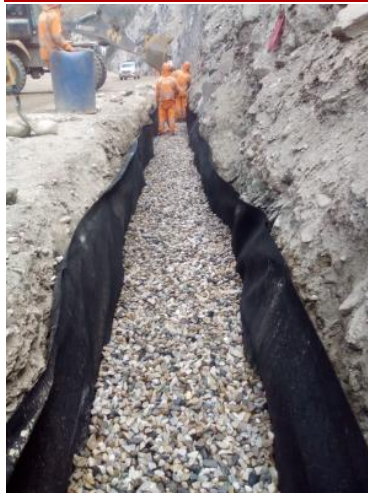
PROGRESIVA: KM 108+650

CONSTRUCCIÓN DE ALCANTARILLA

EXCAVACIÓN PARA CONSTRUCCIÓN DE ALCANTARIA DE TMC

SE VERIFICA EL COLOCADO DE CONCRETO DE F'C=175 KG/CM2 EN LAS ALCANTARILLAS

ALC. TMC Ø 36", SE PROCEDIO CON LA COLOCACIÓN DE CONCRETO F'C.175 KG/CM2, EN EL CABEZAL CON ALAS DE SALIDA

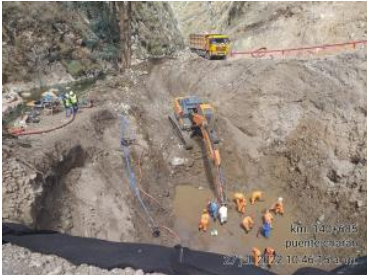
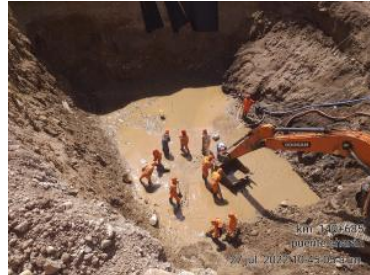
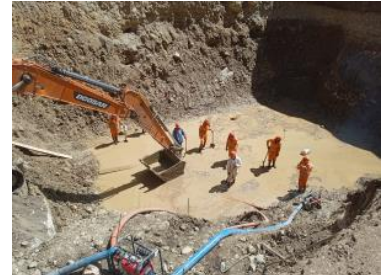
PROGRESIVA: KM 140+670 AL KM 140+700.50

1000.I PUENTE CHARAN

CONSTRUCCIÓN DEL PUENTE CHARAN

PUENTE CHARÁN, KM.140+685 SE REALIZÓ LOS TRABAJOS DE LIMPIEZA Y BOMBEO DE AGUA DEL ESTRIBO IZQUIERDO.

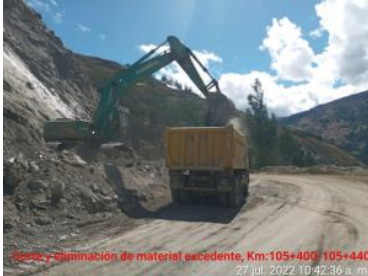
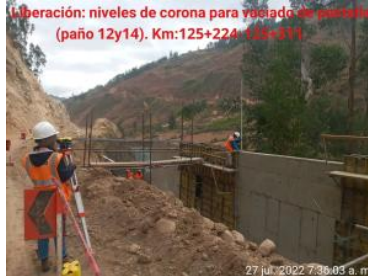
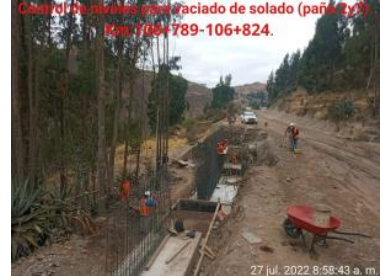
PROGRESIVA: KM 105+400

CORTE DE TALUD

200. MOVIMIENTO DE TIERRAS

202.A EXCAVACIÓN EN ROCA FIJA

202.B EXCAVACIÓN EN ROCA SUELTA

202.C EXCAVACIÓN EN MATERIAL SUELTO

203.A REMOCIÓN DE DERRUMBES

VERIFICACIÓN DE CORTE DE TALUD KM. 105+400 AL KM. 105+440.

VERIFICACIÓN DE ELIMINACIÓN DE MATERIAL EXCEDENTE KM. 105+400 AL KM. 105+440.
