BITACORA ELECTRÓNICA DE OBRA

REGISTRO DE LA BITACORA Y FOTO DEL CUADERNO DE OBRA

Confirma Bitacora:	Nro Informe:	Fecha Informe:	Nombre De La Obra:	Personal Encargado:
Si	N ^o 147- PVN - MJQ Y - 2022	01 - 08 - 2022	MEJORAMIENTO DE LA CARRETERA HUANUCO-CONOCOCHA, SECTOR: HUANUCO-LA UNION-HUALLANCA, RUTA PE-3N, HUANUCO - LA UNION - HUALLANCA, TR 3	MICHAEL JESUS QUISPE YAURI.

OBRA: MEJORAMIENTO, CONSERVACIÓN POR NIVELES DE SERVICIO Y OPERACIÓN DEL CORREDOR VIAL: HUÁNUCO – LA UNIÓN – HUALLANCA – DV. ANTAMINA/ EMP. PE-3N (TINGO CHICO) – NUEVAS FLORES – LLATA – ANTAMINA, TRAMO III.

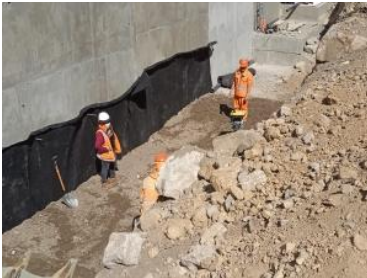
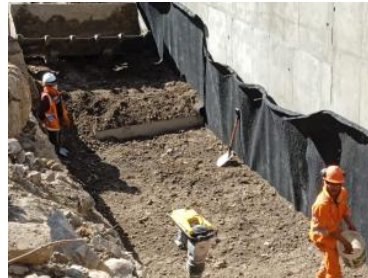
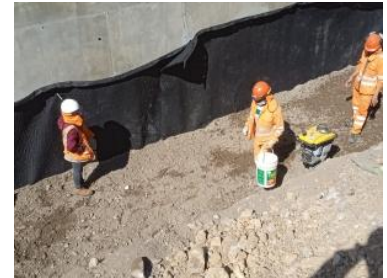
PROGRESIVA: KM 141+080 AL KM 141+170

RELLENO DE MUROS

RELLENO DE MATERIAL ESTRUCTURAL POR CAPAS

RELLENO DE MATERIAL ESTRUCTURAL DE CANTERA

EL ENSAYO DE DENSIDAD DE CAMPO (CONO DE ARENA) MURO DE CONTENCIÓN

COLOCACIÓN DE RELLENO COMPACTADO POR CAPAS CADA 0.20 M EN LADO DERECHO DE LA VÍA, VERIFICADO POR TOPOGRAFÍA Y LABORATORIO DE SUELOS DE SUPERVISIÓN

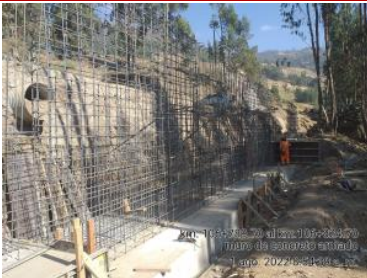
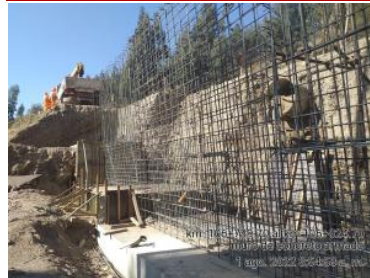
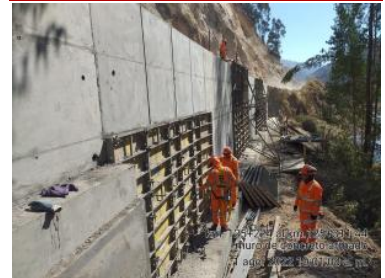
PROGRESIVA: KM 106+789

CONSTRUCCIÓN MURO DE CONTENCIÓN

EXCAVACIÓN Y ELIMINACIÓN DEL TERRENO NATURAL

ENCOFRADO DEL MURO CON PANELES FENÓLICOS METALICOS

COLOCACIÓN DE CONCRETO PARA SOLADO DE F'C = 100 KG/CM2

COLOCACIÓN DE CONCRETO PARA ZAPATA DE F'C = 210 KG/CM2

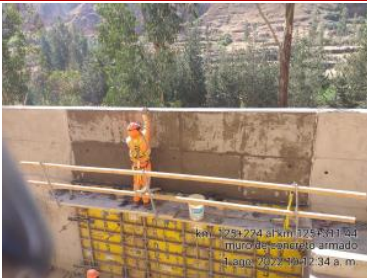
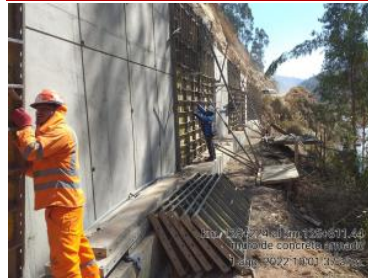
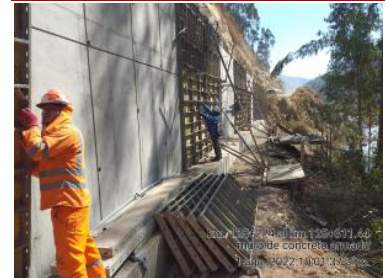
PROGRESIVA: KM 125+311

CONSTRUCCIÓN MURO DE CONTENCIÓN

EXCAVACIÓN Y ELIMINACIÓN DEL TERRENO NATURAL

ENCOFRADO DEL MURO CON PANELES FENÓLICOS METALICOS

COLOCACIÓN DE CONCRETO PARA SOLADO DE F'C = 100 KG/CM2

COLOCACIÓN DE CONCRETO PARA ZAPATA DE F'C = 210 KG/CM2

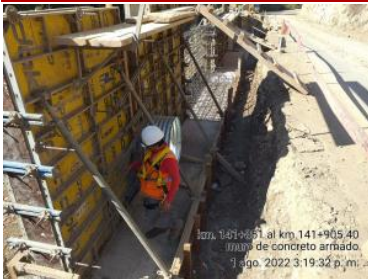
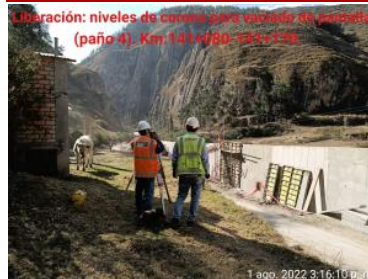
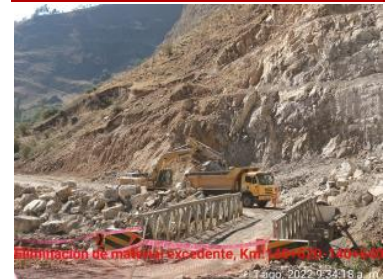
PROGRESIVA: KM 140+640

CONSTRUCCIÓN MURO DE CONTENCIÓN

EXCAVACIÓN Y ELIMINACIÓN DEL TERRENO NATURAL

ENCOFRADO DEL MURO CON PANELES FENÓLICOS METALICOS

COLOCACIÓN DE CONCRETO PARA SOLADO DE F'C = 100 KG/CM2

COLOCACIÓN DE CONCRETO PARA ZAPATA DE F'C = 210 KG/CM2
