BITACORA ELECTRÓNICA DE OBRA

Confirma Bitacora:	Nro Informe:	Fecha Informe:	Nombre De La Obra:	Personal Encargado:
Si	153-2022 - MTC /20.9 -lgm	03 - 08 - 2022	HUANUCO - HUALLANCA (T1)	LUZMILA GUERRA MOTTA

OBRA: CONSERVACIÓN POR NIVELES DE SERVICIO, OPERACIÓN DEL CORREDOR VIAL HUÁNUCO – LA UNIÓN – HUALLANCA DV. ANAMINA/ EMP. PE-3N (TINGO CHICO) – NUEVAS FLORES – LLATA – ANAMINA – TRAMO I
 CONTRATISTA: CHINA RAILWAY 20 BUREAU GROUP CORPORATION
 CONTRATO DE OBRA: N° 127-2018-MTC/20
 MONTO DEL CONTRATO: S/ 1,241,495,685.46 INC. IG
 MONTO CONTRATO TRAMO 1 (OI-1): S/ 323,942,616.32 INC. IG
 SUPERVISOR: CONSORCIO SUPERVISOR LOUIS BERGER - HOB
 CONTRATO DE SERVICIO DE CONSULTORÍA: N° 144-2018-MTC/20.2
 MONTO DEL CONTRATO: S/ 123'625,905.13.46 INC. IG
 MONTO PRIMER EQUIPO: S/ 27'450,314.74 INC. IG

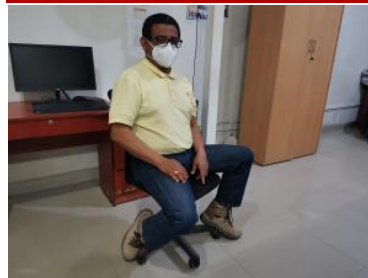
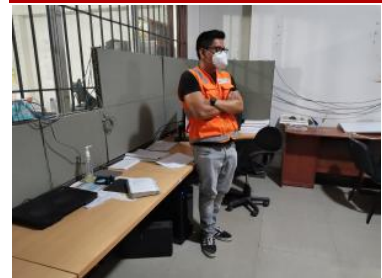
Progresiva: km 0+000 – Ciudad de Huánuco
OFICINA DE SUPERVISIÓN DE OBRA (CONSORCIO SUPERVISOR LOUIS BERGER - HOB)

Como es de su conocimiento, desde el 27.05.2022 no se cuenta con servicio de movilidad para el transporte de personal en obra (hecho que limita el cumplimiento de las funciones asignadas), por lo que, no fue posible realizar la inspección visual en campo, por tanto, se efectuaron diversas coordinaciones en la Oficina de supervisión de Obra - Consorcio Supervisor Louis Berger HOB (HOB CONSULTORS S.A. y LOUIS BERGER SA SUCURSAL DEL PERU).

LUIS MANUEL PINADO CARRANZA - ESPECIALISTA EN TOPOGRAFIA, TRAZO Y DISEÑO VIAL I

Refiere que viene preparando el informe mensual y valorización de obra.

Las actividades relacionadas a voladura de rocas en el sector km 43+700 al km 43+850 son de avance lento, ya que por protección de la plataforma se realiza voladuras de rocas de poco volumen.

ATHIMAR PAULUS ARAUCO BUENO - ASISTENTE EN ESTRUCTURAS Y OBRAS DE ARTE

Refiere que, viene revisando el Expediente de Variación n° 21 presentado por el Contratista, referidos a muros de sostenimiento nuevos.

Refiere que, los frentes de trabajo relacionados a obras de arte son mínimos, ya que se vienen realizando únicamente actividades comprendidas en el contrato principal. Dado la falta de aprobación de los expedientes de Variación n° 16 y 17.
