BITACORA ELECTRÓNICA DE OBRA

OBRA: MEJORAMIENTO, CONSERVACIÓN POR NIVELES DE SERVICIO Y OPERACIÓN DEL CORREDOR VIAL: HUÁNUCO – LA UNIÓN – HUALLANCA – DV. ANTAMINA/ EMP. PE-3N (TINGO CHICO) – NUEVAS FLORES – LLATA – ANTAMINA, TRAMO III.

(TINGO CHICO - LA UNIÓN - HUALLANCA) TRAMO III DEL KM 102+819 AL KM 150+421
LONG: 47.602 KM

ENTIDAD: PROVÍAS NACIONAL / SUBDIRECCIÓN DE OBRAS DE CARRETERAS

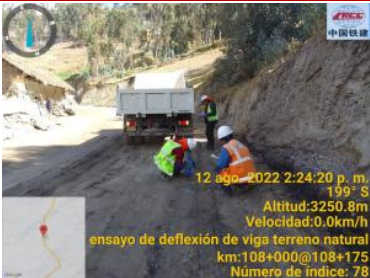
Foto1:

PROGRESIVA: KM 108+175

ENSAYO DE DENSIDAD DE CAMPO – CONO DE ARENA

ENSAYO DE DENSIDAD Y PESO ESPECÍFICO DEL SUELO CON EL MÉTODO DE CONO Y ARENA

EL ENSAYO PERMITE CALCULAR IN SITU EL VALOR DE LA DENSIDAD NATURAL DE LOS SUELOS, ESPECIALMENTE EN SUELOS SIN COHESIÓN, ARENAS Y GRAVAS

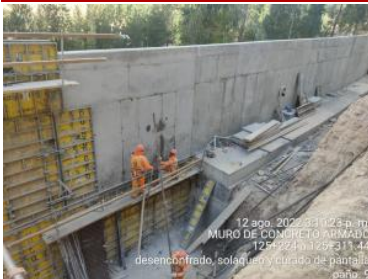
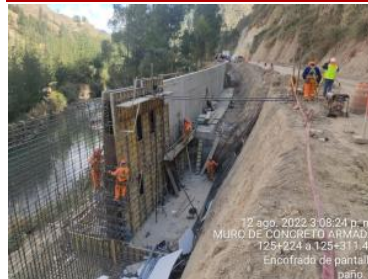
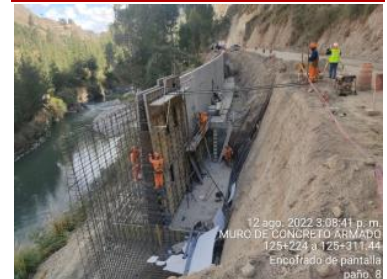
PROGRESIVA: KM 125+311

CONSTRUCCIÓN MURO DE CONTENCIÓN

EXCAVACIÓN Y ELIMINACIÓN DEL TERRENO NATURAL

ENCOFRADO DEL MURO CON PANELES FENÓLICOS METALICOS

COLOCACIÓN DE CONCRETO PARA SOLADO DE F'C = 100 KG/CM2

COLOCACIÓN DE CONCRETO PARA ZAPATA DE F'C = 210 KG/CM2

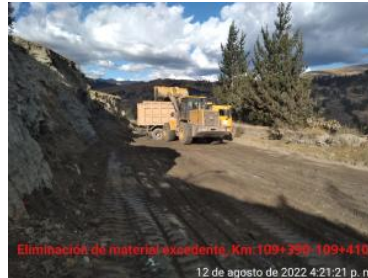
PROGRESIVA: KM 108+760

CORTE DE TALUD

202.A EXCAVACIÓN EN ROCA FIJA

202.B EXCAVACIÓN EN ROCA SUELTA

202.C EXCAVACIÓN EN MATERIAL SUELTO

203.A REMOCIÓN DE DERRUMBES

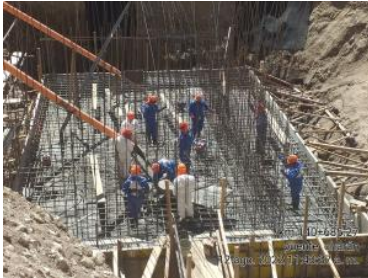
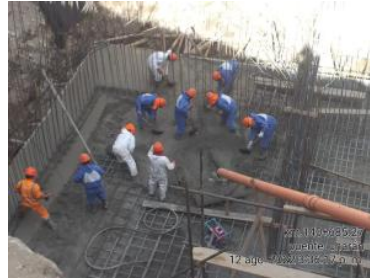
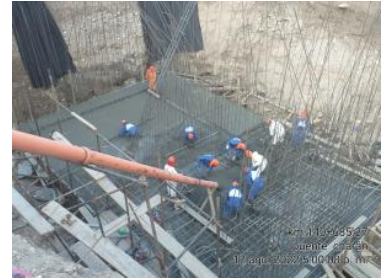
PROGRESIVA: KM 140+670 AL KM 140+700.50

1000.I PUENTE CHARAN

CONSTRUCCIÓN DEL PUENTE CHARAN

EN EL PUENTE CHARÁN, DEL KM.140+685 EL PERSONAL OBRERO DE CR20, INICIARON LOS TRABAJOS CON LA COLOCACIÓN DE CONCRETO F'C.175 EN LA FALSA ZAPATA Y SOLADO.
