BITACORA ELECTRÓNICA DE OBRA

Confirma Bitacora:	Nro Informe:	Fecha Informe:	Nombre De La Obra:	Personal Encargado:
Si	N ^o 162- PVN - MJQ Y - 2022	19 - 08 - 2022	MEJORAMIENTO DE LA CARRETERA HUANUCO-CONOCOCHA, SECTOR: HUANUCO-LA UNION-HUALLANCA, RUTA PE-3N, HUANUCO - LA UNION - HUALLANCA, TR 3	MICHAEL JESUS QUISPE YAURI.

OBRA: MEJORAMIENTO, CONSERVACIÓN POR NIVELES DE SERVICIO Y OPERACIÓN DEL CORREDOR VIAL: HUÁNUCO – LA UNIÓN – HUALLANCA – DV. ANTAMINA/ EMP. PE-3N (TINGO CHICO) – NUEVAS FLORES – LLATA – ANTAMINA, TRAMO III.

(TINGO CHICO - LA UNIÓN - HUALLANCA) TRAMO III DEL KM 102+819 AL KM 150+421
LONG: 47.602 KM

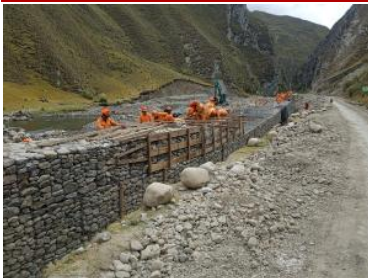
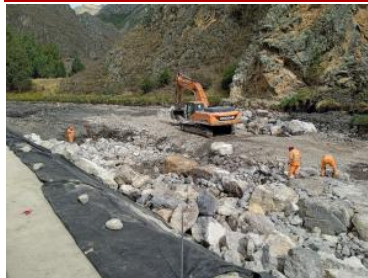
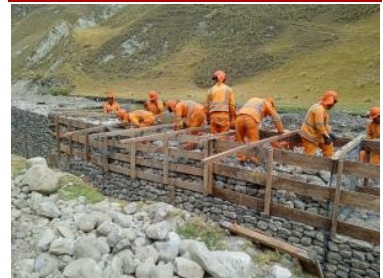
PROGRESIVA: KM 146+580

ENROCADO

ENROCADOS EN DEFENSAS RIBEREÑAS

DEFENSA RIBEREÑA GAVIONES

CONSTRUCCIÓN DE LA DEFENSA RIBEREÑA CON PIEDRAS DE RIO

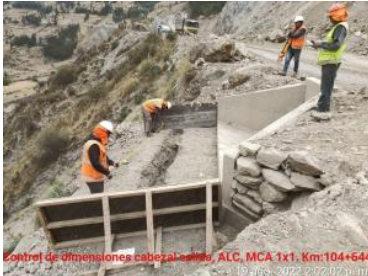
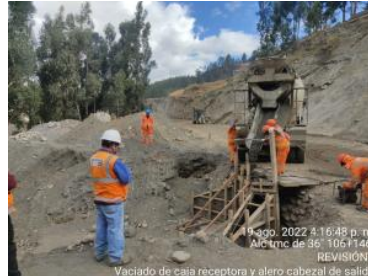
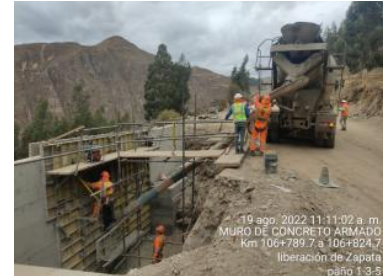
PROGRESIVA: KM 106+644

CONSTRUCCIÓN DE ALCANTARILLA

EXCAVACIÓN PARA CONSTRUCCIÓN DE ALCANTARIA DE TMC

SE VERIFICA EL COLOCADO DE CONCRETO DE F'C=175 KG/CM2 EN LAS ALCANTARILLAS

ALC. TMC Ø 36", SE PROCEDIO CON LA COLOCACIÓN DE CONCRETO F'C.175 KG/CM2, EN EL CABEZAL CON ALAS DE SALIDA

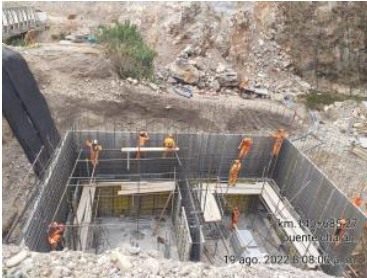
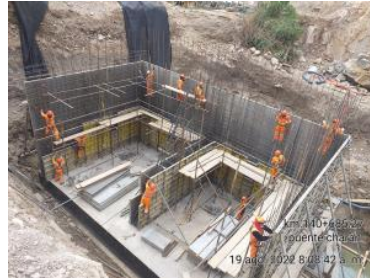
PROGRESIVA: KM 140+670 AL KM 140+700.50

1000.I PUENTE CHARAN

CONSTRUCCIÓN DEL PUENTE CHARAN

EN EL PUENTE CHARÁN, DEL KM.140+685 EL PERSONAL OBRERO DE CR20, INICIARON LOS TRABAJOS CON LA COLOCACIÓN DE CONCRETO F'C.175 EN LA FALSA ZAPATA Y SOLADO.
