## BITACORA ELECTRÓNICA DE OBRA

Confirma Bitacora:	Nro Informe:	Fecha Informe:	Nombre De La Obra:	Personal Encargado:
Si	N <sup>o</sup> 163-PVN - MJQ Y - 2022	20 - 08 - 2022	MEJORAMIENTO DE LA CARRETERA HUANUCO-CONOCOCHA, SECTOR: HUANUCO-LA UNION-HUALLANCA, RUTA PE-3N, HUANUCO - LA UNION - HUALLANCA, TR 3	MICHAEL JESUS QUISPE YAURI.

OBRA: MEJORAMIENTO, CONSERVACIÓN POR NIVELES DE SERVICIO Y OPERACIÓN DEL CORREDOR VIAL: HUÁNUCO – LA UNIÓN – HUALLANCA – DV. ANTAMINA/ EMP. PE-3N (TINGO CHICO) – NUEVAS FLORES – LLATA – ANTAMINA, TRAMO III.

## **PANEL FOTOGRAFICO**

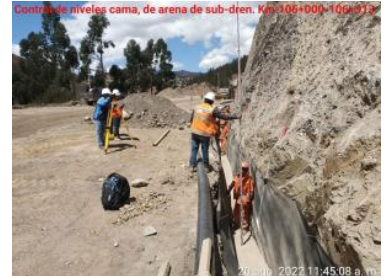
[Ver imagen completa](#)**Foto3:**

PROGRESIVA: KM 106+313

MEJORAMIENTO DE SUELOS

CONSTRUCCIÓN DE SUB DREN

LOS SUBDRENES CONSISTEN EN UNA RED COLECTORA DE TUBERÍAS PERFORADAS O RANURADAS, ALOJADAS EN ZANJAS PARA PERMITIR RECOLECTAR EL AGUA SUBTERRÁNEA, CON OBJETO DE CONTROLARLA Y RETIRARLA, MINIMIZANDO SU EFECTO NEGATIVO EN LAS CAPAS ESTRUCTURALES DEL PAVIMENTO

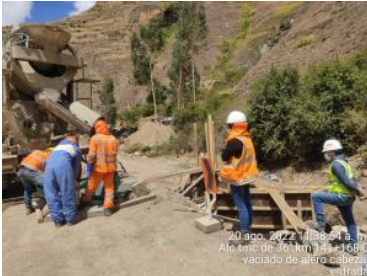
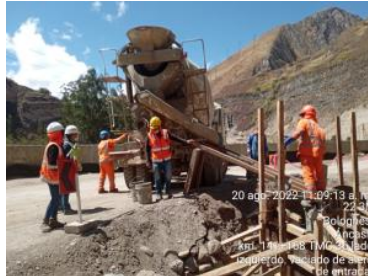
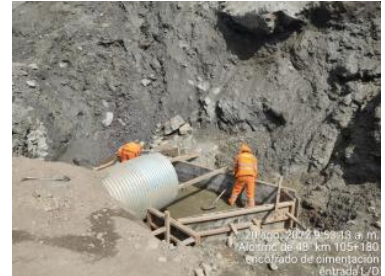
PROGRESIVA: KM 141+168

CONSTRUCCIÓN DE ALCANTARILLA

EXCAVACIÓN PARA CONSTRUCCIÓN DE ALCANTARIA DE TMC

SE VERIFICA EL COLOCADO DE CONCRETO DE F'C=175 KG/CM2 EN LAS ALCANTARILLAS

ALC. TMC Ø 36", SE PROCEDIO CON LA COLOCACIÓN DE CONCRETO F'C.175 KG/CM2, EN EL CABEZAL CON ALAS DE SALIDA

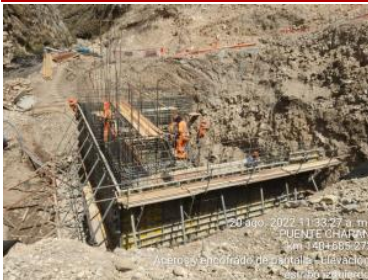
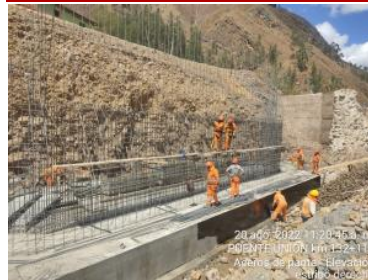
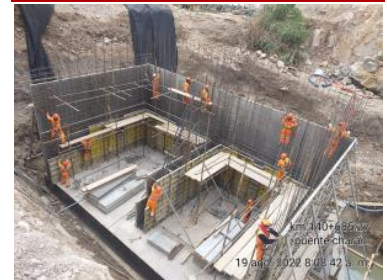
PROGRESIVA: KM 140+670 AL KM 140+700.50

1000.I PUENTE CHARAN

CONSTRUCCIÓN DEL PUENTE CHARAN

EN EL PUENTE CHARÁN, DEL KM.140+685.27 LOS PERSONALES OBREROS ESTÁN HACIENDO LOS TRABAJOS DE ENCOFRADO Y COLOCACIÓN DE ACEROS EN LA ELEVACIÓN DE LAS PANTALLAS DEL ESTRIBO IZQUIERDO.
