BITACORA ELECTRÓNICA DE OBRA

Confirma Bitacora:	Nro Informe:	Fecha Informe:	Nombre De La Obra:	Personal Encargado:
Si	N° 181-PVN - MJQ Y - 2022	12 - 09 - 2022	MEJORAMIENTO DE LA CARRETERA HUANUCO-CONOCOCHA, SECTOR: HUANUCO-LA UNION-HUALLANCA, RUTA PE-3N, HUANUCO - LA UNION - HUALLANCA, TR 3	MICHAEL JESUS QUISPE YAURI.

OBRA: MEJORAMIENTO, CONSERVACIÓN POR NIVELES DE SERVICIO Y OPERACIÓN DEL CORREDOR VIAL: HUÁNUCO – LA UNIÓN – HUALLANCA – DV. ANTAMINA/ EMP. PE-3N (TINGO CHICO) – NUEVAS FLORES – LLATA – ANTAMINA, TRAMO III.

(TINGO CHICO - LA UNIÓN - HUALLANCA) TRAMO III DEL KM 102+819 AL KM 150+421
LONG: 47.602 KM

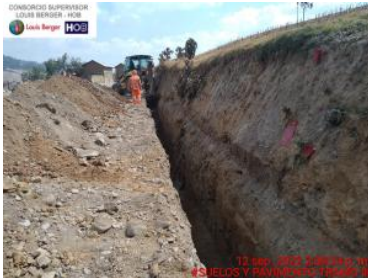
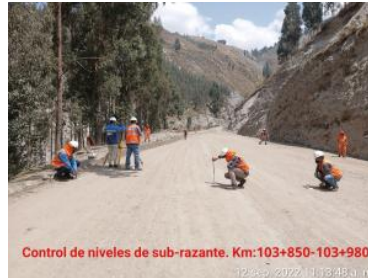
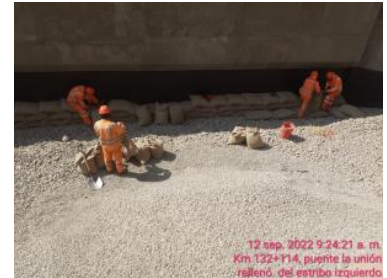
PROGRESIVA: KM 103+850

ENSAYO DE DENSIDAD DE CAMPO – CONO DE ARENA

MEJORAMIENTO DEL SUELO A NIVEL DE SUB RASANTE

ENSAYO DE DENSIDAD Y PESO ESPECÍFICO DEL SUELO CON EL MÉTODO DE CONO Y ARENA

EL ENSAYO PERMITE CALCULAR IN SITU EL VALOR DE LA DENSIDAD NATURAL DE LOS SUELOS, ESPECIALMENTE EN SUELOS SIN COHESIÓN, ARENAS Y GRAVAS

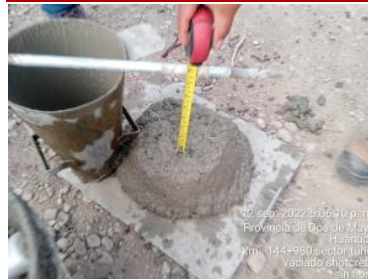
PROGRESIVA: KM 106+241

CONSTRUCCIÓN MURO DE CONTENCIÓN – (MCA)

EXCAVACIÓN Y ELIMINACIÓN DEL TERRENO NATURAL

ENCOFRADO DEL MURO CON PANELES FENÓLICOS METALICOS

COLOCACIÓN DE CONCRETO PARA SOLADO DE F'C = 100 KG/CM2

COLOCACIÓN DE CONCRETO PARA ZAPATA DE F'C = 210 KG/CM2

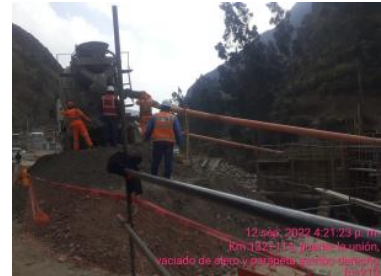
PROGRESIVA: KM 132+097.25 AL KM 132+130.75

1000.G PUENTE UNIÓN

CONSTRUCCIÓN DEL PUENTE UNIÓN

SECCIÓN COMPUESTA VIGA METÁLICA- LOSA DE CONCRETO

EN EL PUENTE UNIÓN DEL KM. 132+114 SE REALIZARON LOS TRABAJOS DE PINTURA BITUMINOSA Y RELLENO EN EL ESTRIBO DERECHO.

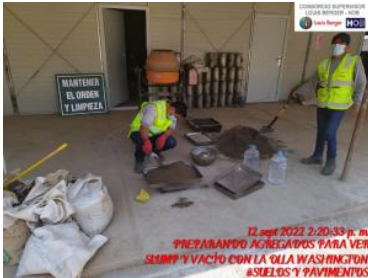
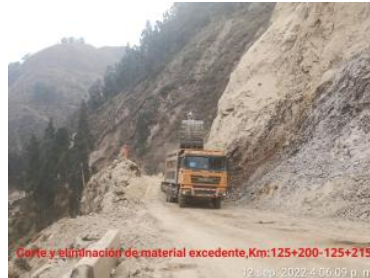
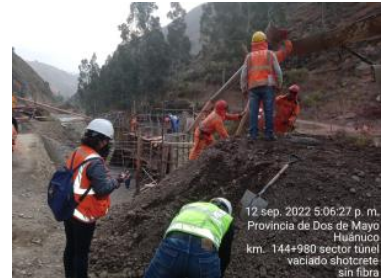
PROGRESIVA: KM 125+200

CORTE DE TALUD

202.A EXCAVACIÓN EN ROCA FIJA

202.B EXCAVACIÓN EN ROCA SUELTA

202.C EXCAVACIÓN EN MATERIAL SUELTO

203.A REMOCIÓN DE DERRUMBES
