## BITACORA ELECTRÓNICA DE OBRA

### REGISTRO DE LA BITACORA Y FOTO DEL CUADERNO DE OBRA

OBRA: MEJORAMIENTO, CONSERVACIÓN POR NIVELES DE SERVICIO Y OPERACIÓN DEL CORREDOR VIAL: HUÁNUCO – LA UNIÓN – HUALLANCA – DV. ANTAMINA/ EMP. PE-3N (TINGO CHICO) – NUEVAS FLORES – LLATA – ANTAMINA, TRAMO III.

(TINGO CHICO - LA UNIÓN - HUALLANCA) TRAMO III DEL KM 102+819 AL KM 150+421  
LONG: 47.602 KM

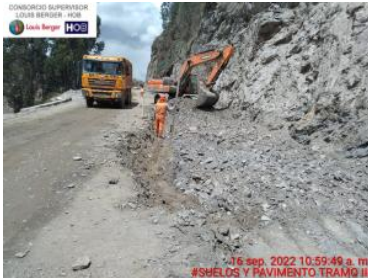
**Foto1:**

PROGRESIVA: KM 150+120

CORTE DE TALUD

200. MOVIMIENTO DE TIERRAS

202.A EXCAVACIÓN EN ROCA FIJA

202.B EXCAVACIÓN EN ROCA SUELTA

202.C EXCAVACIÓN EN MATERIAL SUELTO

203.A REMOCIÓN DE DERRUMBES
