## BITACORA ELECTRÓNICA DE OBRA

Confirma Bitacora:	Nro Informe:	Fecha Informe:	Nombre De La Obra:	Personal Encargado:
Si	Nº 186-PVN - MJQ Y - 2022	17 - 09 - 2022	MEJORAMIENTO DE LA CARRETERA HUANUCO-CONOCOCHA, SECTOR: HUANUCO-LA UNION-HUALLANCA, RUTA PE-3N, HUANUCO - LA UNION - HUALLANCA, TR 3	MICHAEL JESUS QUISPE YAURI.

OBRA: MEJORAMIENTO, CONSERVACIÓN POR NIVELES DE SERVICIO Y OPERACIÓN DEL CORREDOR VIAL: HUÁNUCO – LA UNIÓN – HUALLANCA – DV. ANTAMINA/ EMP. PE-3N (TINGO CHICO) – NUEVAS FLORES – LLATA – ANTAMINA, TRAMO III.

(TINGO CHICO - LA UNIÓN - HUALLANCA) TRAMO III DEL KM 102+819 AL KM 150+421  
LONG: 47.602 KM

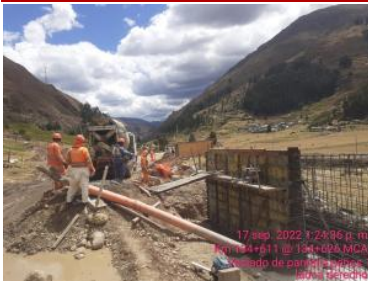
**Foto1:**

PROGRESIVA: KM 134+611

CONSTRUCCIÓN MURO DE CONTENCIÓN – (MCA)

EXCAVACIÓN Y ELIMINACIÓN DEL TERRENO NATURAL

ENCOFRADO DEL MURO CON PANELES FENÓLICOS METALICOS

COLOCACIÓN DE CONCRETO PARA SOLADO DE F'C = 100 KG/CM2

COLOCACIÓN DE CONCRETO PARA ZAPATA DE F'C = 210 KG/CM2
